大規模地震時における高速道路盛土部の被害  
分析に基づいた合理的な対策方法に関する研究

2022 年 3 月

藤 岡 一 頼

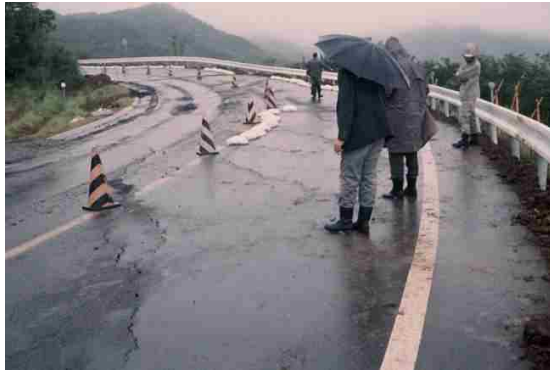
図-3.4 ヘアピンカーブ盛土路面の変状

本地震においては、地震の規模の割には計測震度が低く比較的軽度な損傷に留まったと考えられる。ただし、その中でも傾斜地盤上の盛土の変状が目立っており、相対的に安定性が低い箇所であると考えられる。

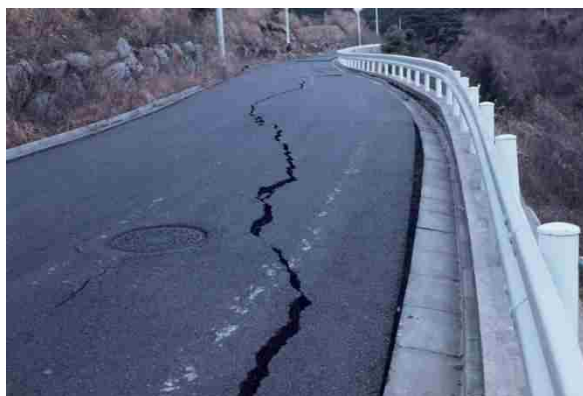
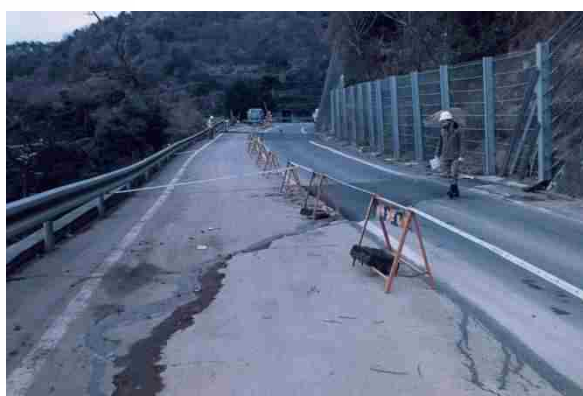
図-3.15 切盛境のクラック

本地震についても腹付け盛土の地山と盛土の境界に段差やクラックなどが発生したが、大規模な崩壊は無く、震度 5 程度の地震であれば、早期に復旧可能なレベルの損傷に留まっている。

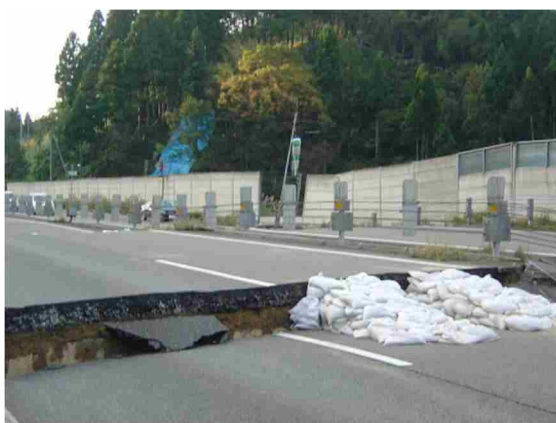
図-3.32 路面の段差<sup>5)</sup>

- 1) 被災は、盛土区間の路面段差や縦断クラックが主体（図-3.32）であり、沢部など地下水が集中しやすい箇所などでは、盛土全体が崩壊する大規模な損傷も発生している。
- 2) 大規模な被災は、震源に近く「激震ゾーン」（図-3.31 参照）と呼ばれる関越道の越後川口 IC～堀之内 IC 間に集中して発生した（図-3.33）。
- 3) 軟弱地盤区間において路面の不陸や、横断構造物のカルバートボックスや排水パイプなどの、施工目地部の開きや破壊などの損傷が発生した（図-3.34、図-3.35）。

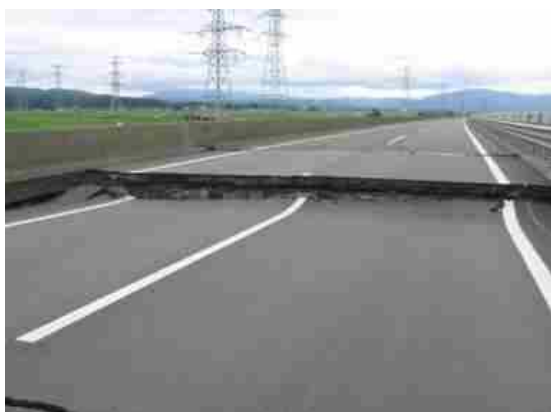
図-3.47 構造物取付け部の段差

軟弱地盤上の盛土が連続する西山 IC～柏崎 IC 間の被災は、ボックスカルバートや橋梁取付け部などで路面の段差・クラックなどの損傷が発生した（図-3.47，図-3.48）。

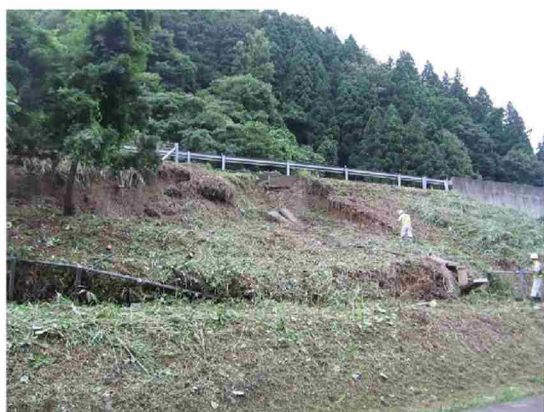
図-3.57 損傷箇所の全景

大積 PA 付近の変状箇所の平面図および横断図を図-3.55、図-3.56 に、損傷状況を図-3.57 に示す。当該箇所は片切片盛区間の盛土のり面表層部が約 30m に亘って崩落した。また、建設時に 10m 間隔で地下排水工が施工されていたが、崩落により突出した有孔管から湧水が確認された（図-3.58）。また、変状箇所付近の切土部において、平成 9 年にのり面対策として水抜き工を施工していることから、地山からの水の供給は多いと考えられる。そのことが損傷に至った大きな要因と推察される。

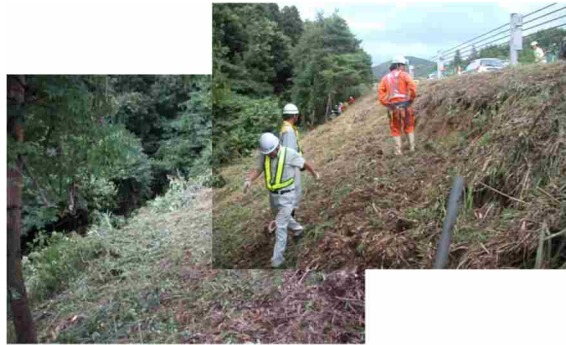
図-3.61 盛土のり面の亀裂

西山 IC 付近の変状箇所の平面図を図-3.59 に示す。損傷は片切片盛区間の盛土部において路面の不陸（図-3.60）および、追越車線部の縦断方向のクラックが発生した。盛土のり肩付近にはのり面の亀裂が確認され（図-3.61）、のり尻には約 5m の範囲で 50cm 程度の隆起が確認された。

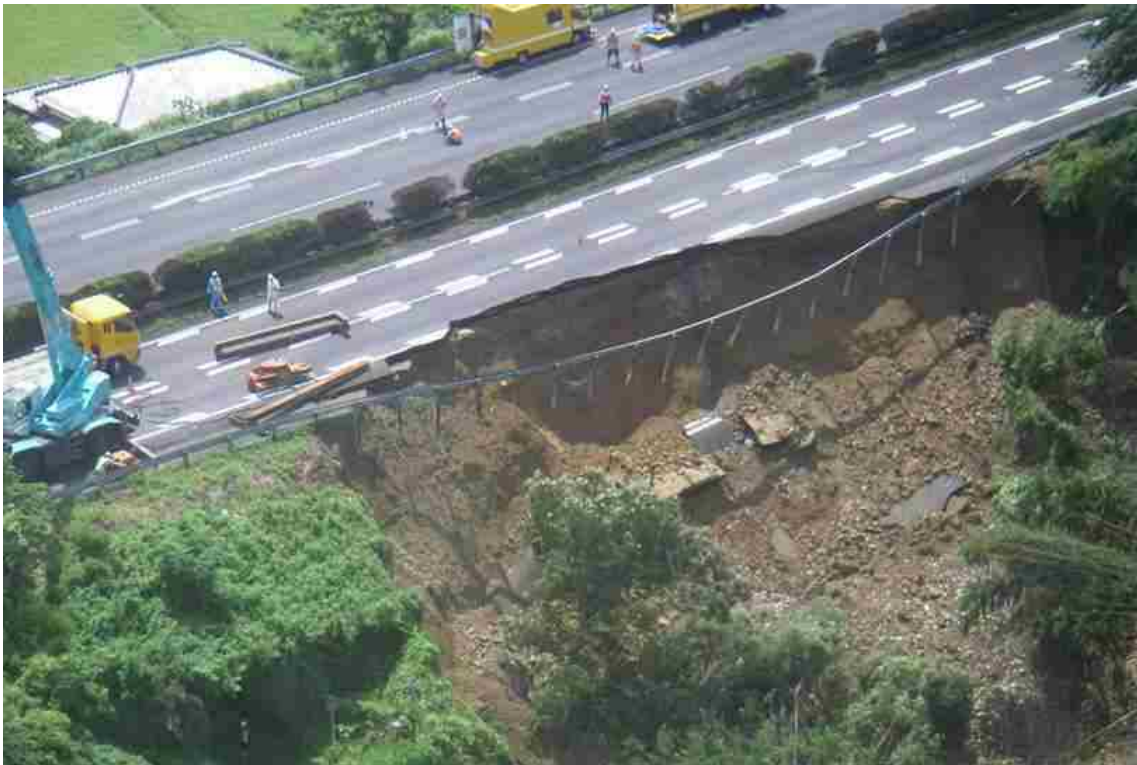
図-3.63 盛土のり面の崩壊状況

しかしながら，この災害により上り線が約 4 日間に渡って通行止めとなり，お盆の帰省と重なったため大きな社会的影響を与えたことおよび，計測震度 5.9（菊川 IC 地震計）と比較的小さな値で崩壊したという事実から，高速道路盛土の耐震性という観点から大きな注目を浴びた。

この崩壊を受けて、当該盛土と同様の条件（①沢埋め部等の水の集まりやすい地形条件に造成された盛土、②盛土のり尻から測った盛土高が10mを上回る盛土、③スレーキングしやすい岩質材料（泥岩）が用いられている可能性のある盛土）を有する盛土について、点検を実施し湧水が確認された場合は、盛土内の地下水位を計測、地下水位が高い場合は必要に応じて、補強対策を実施することとなった<sup>13)</sup>。ただし、その対策工は、鋼管杭やグラウンドアンカーなど比較的高価な対策工となり、すべての盛土へ同様な対策工を適用することは、費用的、工期的に課題が残っている。
