マサ土の浸水時及び非浸水時の力学特性と農地造成に伴って形成された斜面の安定問題

マサ土の浸水時及び非浸水時の力学特性と
農地造成に伴って形成された斜面の安定問題

仲野良紀・嶋崎藤雄・清水英良

The Effect of Water on the Shear Strength of Masa
(decomposed Granite Soil) with Special Reference
to the Stability of Slopes formed in Reclamation

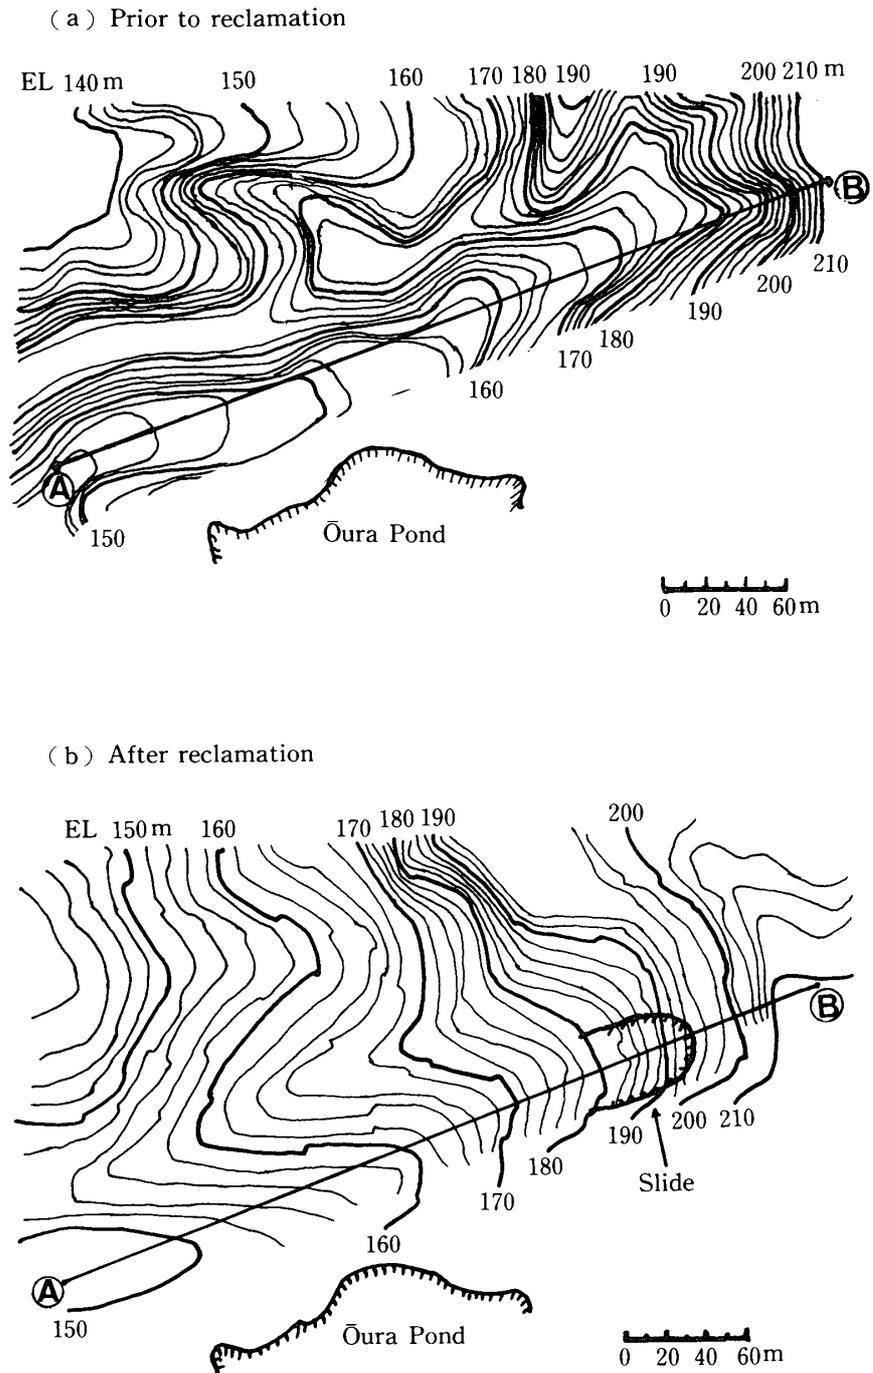
Fig. 2. Plan of Kōnan C field prior to and after reclamation at improved slope.

讃岐丘陵香南C地区は、開墾前、Fig. 2(a)に示すような原地形が改良山成開墾によって Fig. 2(b)に示すような地形になっている。

昭和51年9月の台風17号によって斜面崩壊の生じたのはABの線で示す谷部をマサ土で埋めた盛土斜面である。測線ABに沿って、等高線図から描いた縦断面図上にビショップ法による安全率が最小となる円弧を描いたのが、Fig. 12である。この図は、円弧すべりの半径を各グリッドの点毎に種々に変化させ、その時の最小安全率をそのグリッドの点での最小安全率として電子計算機に記憶させた後、次々に円弧の中心をグリッドの点上を移動させ、同様の計算を行った後、全体の最小値（各点の最小安全率の中の最小値）を求めさせたものである。この図にはグリッドの各点での最小安全率の等高線も参考までに載せてある。この図に示してあるように、間隙水圧が、水柱高さに換算して、地表面からすべり面までの高さの1.1倍になれば、ビショップ法による最小安全率 $F_{smin}=0.935$ となり、確実に崩壊する状態となる。

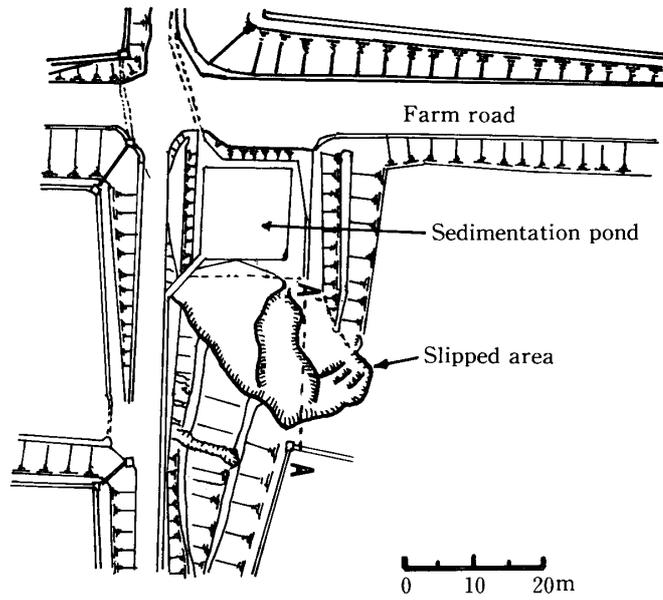
Fig. 3. Plan of slipped area at Kanda 40th field in Uwaba Reclamation Project.

神田40号団地の、盛土斜面崩壊部近傍の平面図は前掲の Fig. 3 に示す通りである。この崩壊斜面部の縦断面図は Fig. 13 に示す通りである。

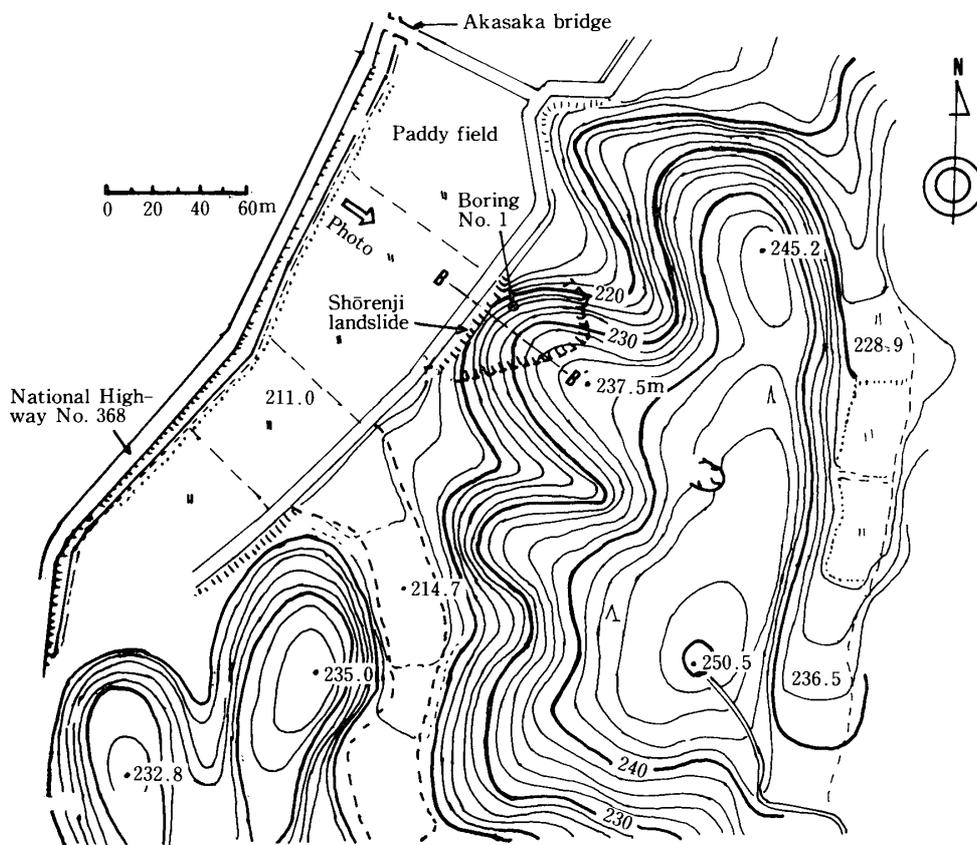
Fig. 4. Map of the area before the Shōrenji landslide had occurred (Photo taken in the arrow direction).

これは、Fig. 4 に示すように、マサ土の地山の出鼻部が崩壊したものである。即ち、Fig. 15 に示すように①の矢印で示す急勾配の自然斜面を、農道建設のために②の矢印で示すように、昭和54年10月から55年3月にかけて1:1の勾配に切り取ったところ、昭和57年に至り、7月から8月にかけて、Fig. 15 に示すような集中豪雨に見舞われて崩壊し、③の矢印で示すような地形になったものである。（崩壊後の状況は Plate 1 参照）。崩壊部の上方に急崖が生じ法面下端部の水田が盛り上がったことから円弧状のすべり面によって崩壊した事は明らかである。この急崖部から採取した乱さないマサ土の $c_d = 1.9\text{tf/cm}^2$ 、 $\phi_d = 20^\circ$ を用いて種々の地下水位の場合についてビショップ法による安全率を求めたところ、Fig. 16, Fig. 17 に示すようになった。即ち地下水面が、これらの図中に示す①～②の程度にまで上昇すれば、すべりが生ずる事

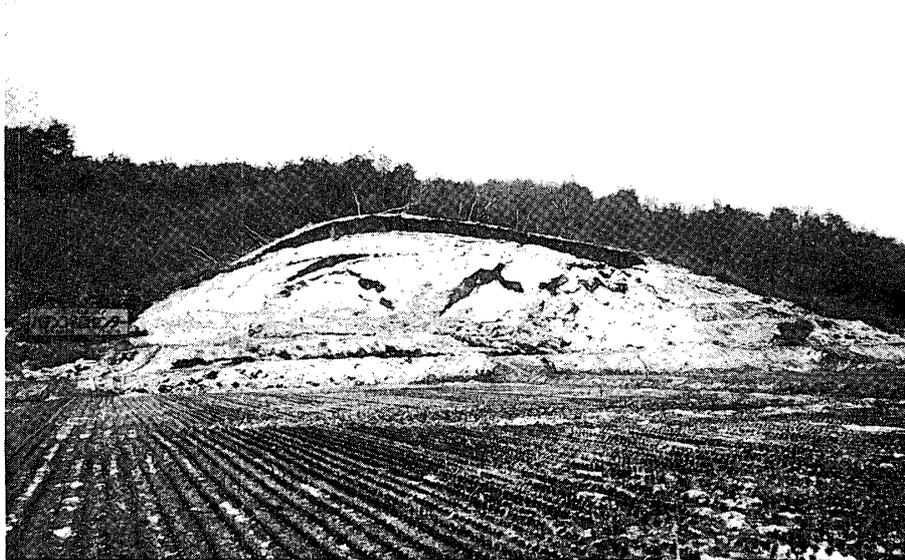
Plate 1. Shōrenji landslide photographed in the direction of arrow shown in Fig. 4

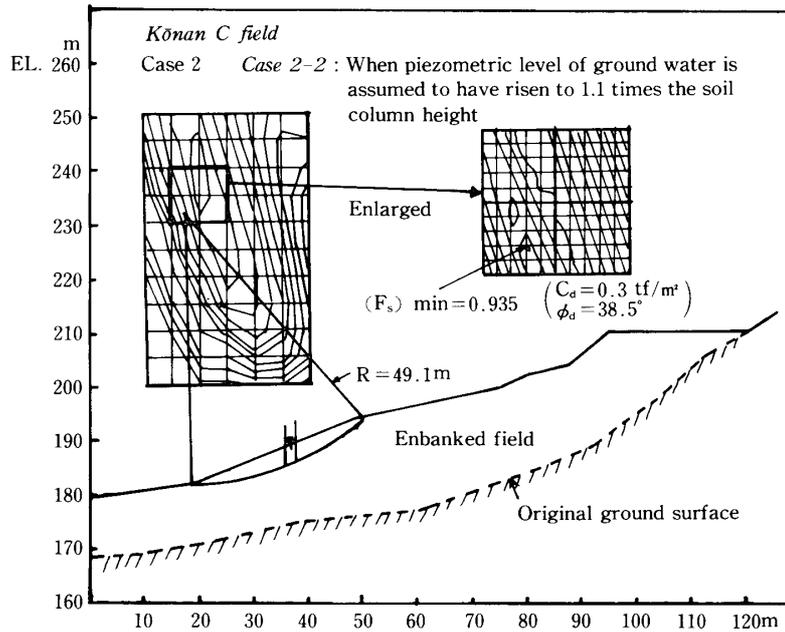
自然含水比の不飽和マサ土の強度定数 $c_d=0.7$ tf/m², $\phi_d=38.6^\circ$ を用いた場合、ビショップ法による最小安全率 F_{smin} は上記の場合1.14となるが、地下水が地表面まで上昇した場合は、土の強度定数は飽和マサ土の強度定数になるものと思われるので、 $c_d=0.3$ tf/m², $\phi_d=38.5^\circ$ を用いて解析した結果が、より正しく実

Fig. 12. Safety factor of the slope of Kōnan C field reclaimed at improved slope (calculated by Bishop's method). Section through \overline{AB} in Fig. 2.

このC地区の崩壊時の目撃者の証言によれば、「崩壊は円弧状に生じ」かつ「崩壊直前に斜面法尻付近で水柱が突出した」とある事から、地下水位、間隙水圧が崩壊直前に相当高かった事は明らかであるが、目撃者の一人、香南開拓パイロット土地改良区事務局長亀田秀夫氏は「斜面崩壊時に崖側から水がどっと噴き出したが、地表面より数メートルにも上昇したような事実はなかった」と証言しており、あまり大きな被圧水はなく、水柱高に換算して、せいぜい地表面程度までの間隙水圧であったものと考えられる。地形・地質・土質構造からも地表上数メートルに及ぶような被圧地下水を考える事はなかり無理があるように思われる。

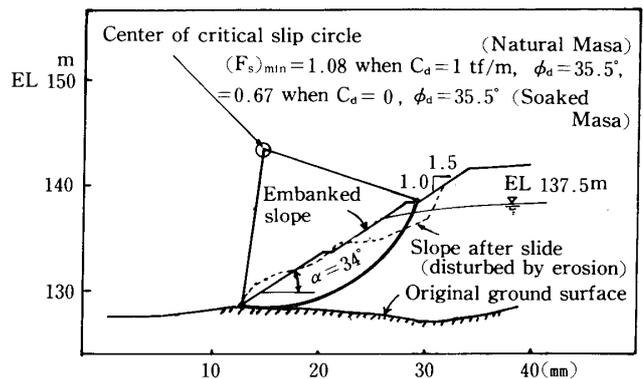
地下水位を種々に変えた場合の斜面の安全率をビショップ法によって求めたが、その内地下水位が EL 137.5mの時の最小安全率を与える円弧と、その時の安全率 F_s を、自然含水比のマサ土(不飽和土)の場合について同図に示した。この円弧について飽和試料の強度定数 $c_d = 0.0$, $\phi_d = 36.9^\circ$ を用いた場合はこの図中に記入してあるように安全率 F_s は1よりはるかに小さくなり、この盛土斜面の法勾配 1 : 1.5 ($\alpha = 34^\circ$) では、斜面は到底、安定を保ち得ない事となる。粘着力 $c_d = 0$ の場合、無限延長斜面では地下水面が地表面迄ある場

Fig. 13. Critical slip circle and minimum Safety Factor when shear strength parameters of Masa with natural water content are used. $(F_s)_{min}$ for Masa percolated with water is also shown for the same slip circle. (Section \overline{AA} in Fig. 3 of Kanda 40th field of Uwada reclamation Project).

合、斜面の安定角度 α_s は、土のせん断抵抗角 ϕ_d の $\frac{1}{2}$ （斜面傾斜角度 $\alpha = \phi_d$ の場合は安全率 $F_s = \frac{1}{2}$ ）となる事が理論的に証明されている⁹⁾事からして、この解析結果は妥当であり、当然の帰結である。

なお、実際の崩壊は Fig. 13 に示す最小安全率の円弧の状態に近かった。

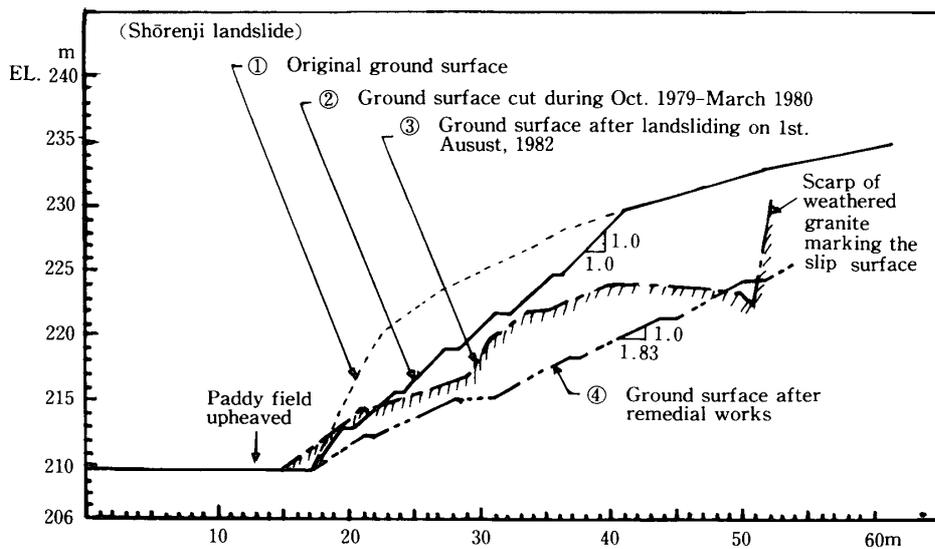
Fig. 15. Section through \overline{BB} of Shōrenji landslide (for \overline{BB} line, ref. Fig. 4) prior to and after landsliding.

なお、Fig. 15 に示すように1979年（昭和54年）10月から1980年（同55年）3月にかけて、地山の凸部を切り取って、1割勾配に整形しているが、これは Fig. 18 に示すように、Hutchinson の提唱する「中立点」⁹⁾で引いた鉛直線から斜面下方を切り取った事となり、却って斜面全体の長期安定には悪い結果となった可能性がある。

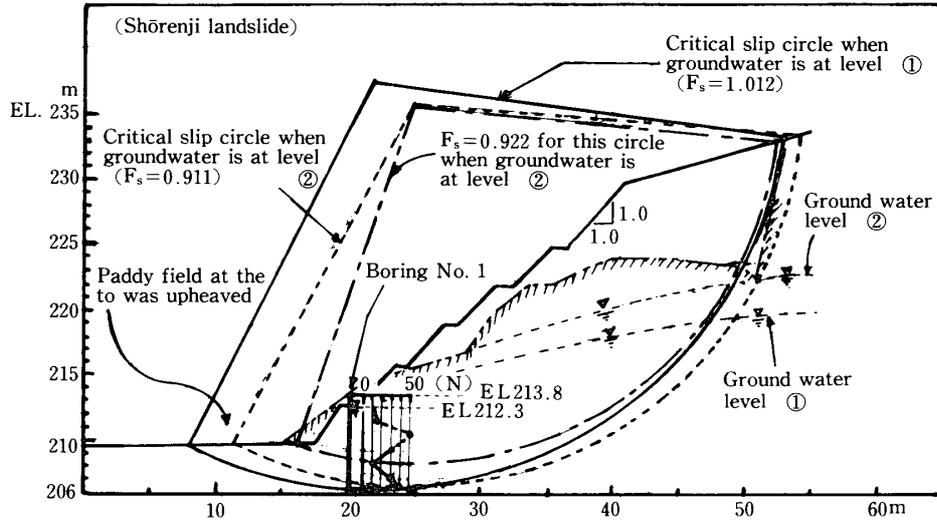
Fig. 16. Section through \overline{BB} of Shōrenji landslide and the results of standard penetration tests (given by N values) of Boring No. 1. Critical slip circles at different groundwater tables are also shown.

が分る。なお、地すべり後ボーリングにより試料を採取するとともにN値を測定したところ、Fig. 16に示すようにN値が非常に低く、含水比が高くなっている部分があったが、最小安全率の円弧はほぼこの部分を通っている。これは地すべりによるせん断ゾーンの形成によりマサ土が乱され、ダイレタンスーにより吸水軟化したためと考えられる。また最小安全率を与える円弧は Fig. 16, 17 から分かるように、急崖部

を通過して水田の盛り部で終わっており、実際の円弧と極めて近似している事は注目に値する（土質は全く異なるがオスローの Lodalen のすべりについて Sevaldson は同じような結論を得ている⁷⁾）。

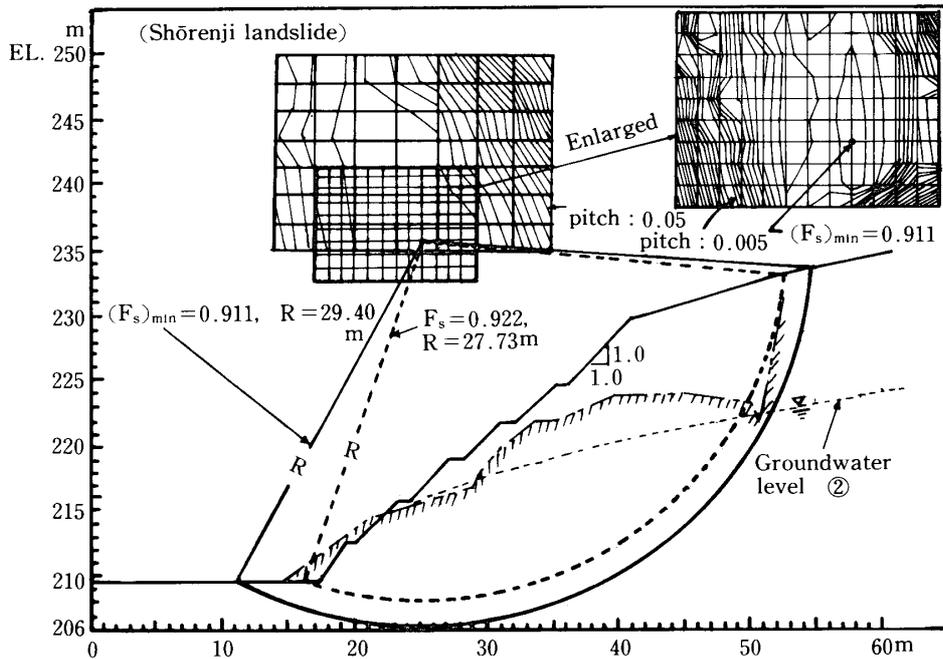
Fig. 17. Contour lines of Safety factors F_s of various circles and the slip circles with minimum and second to the minimum Safety factors when groundwater level is at ② shown in the Figure (by Bishop method).

結局、この場合も、豪雨による地下水位の上昇に伴う間隙水圧の増加によってすべりが生じた事が有効応力法によって十分に説明される結果となった。

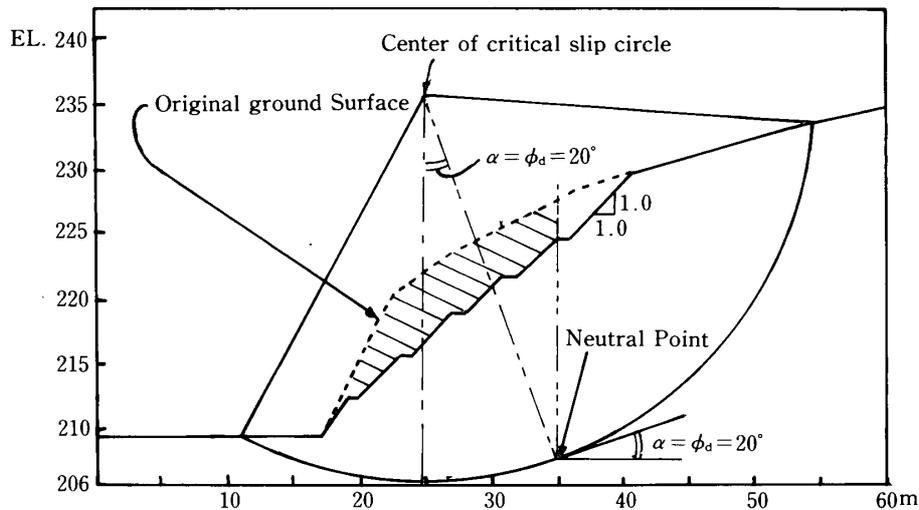
- 4) In the Shōrenji landslide, it is very probable that the cutting executed during Oct. 1979-March 1980 (ref. Fig. 15) to stabilize the slope had aggravated the overall long-term stability of the slope since most of the cutting was done on the wrong side of the neutral point defined by Hutchinson⁹⁾ (ref. Fig. 18).

Fig. 18. The hatched zone shows the area on the wrong side of the vertical line drawn from the neutral point. This area occupies most of the cutting executed during Oct. 1979–March 1980 and may have aggravated to long-term stability of the Shōrenji landslide slope.

剰間隙圧係数 $\bar{B} = 0$ として、その中立点 (Neutral point) の位置を求め、それより下方の斜面の切土は避けるべきである。
