天然記念物の保護に対する樹木医学的研究：
岐阜県宮村「臥龍桜」を対象に

Tree Therapy for Natural Monument Preservation

—A Case of "Garyu-sakura" Cherry Blossom Tree
in Miya Village Gifu Prefecture—

Res. Bull. Fac. Agr. Gifu Univ. (57): 9-26, 1992

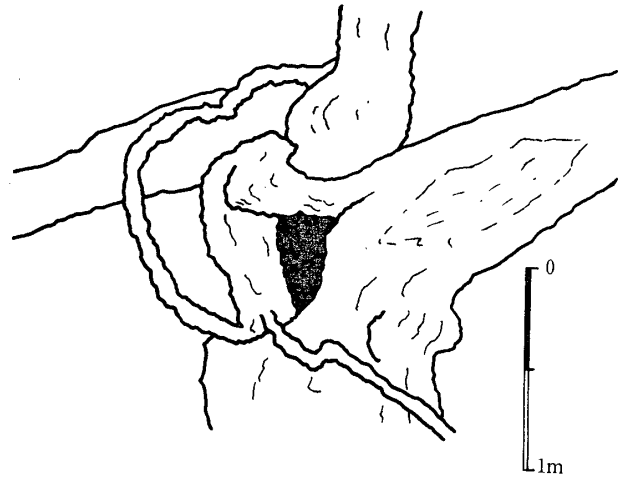
Fig. 4. External condition of stem
(east side)
note: Black part is cavity

樹幹部をスケッチしたものを図4～7に示す。全体的に幹は、凹凸に富み、右廻りの捻れ形状も加わり、極めて特徴のある外部形状を呈している。また、各方位に大小

の開口部がみられる。樹幹内部は、腐朽が進行した結果、一人が十分には入れるほどの空洞になっている。作成したCT図を8~11に示す。これらの図に示されているように、空洞は、幹の北~西側に片寄って開いており、それは幹上部まで達している。部分的には、腐朽が進行し、厚みがほとんどない部

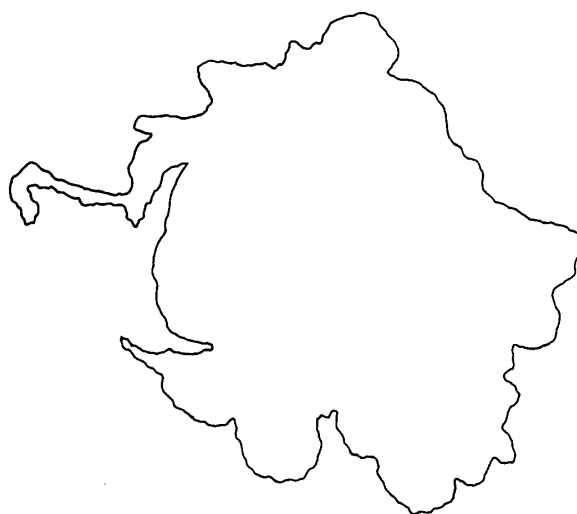
Fig. 8. Figure of stem CT (1.0m)

分があり、親樹の幹形状保全上の心配がされるという状態が指摘できる。内部は腐朽が進行し、剝離が容易なので、実際の内部表面形状は、極めて複雑であり、容易に変化する可能性を持っている。

臥龍桜の現状を把握するために調査を行い、その結果から診断すると、親樹については幹の腐朽の進行、折損、枯死し腐朽が進行して脱落の危険にさらされている枝の存在、過去における折損部からの腐朽の内部浸透などに示されるように、想像以上に傷みが進行している。そのため早急に、腐朽部の除去手術や固定補強などのような全面的な補修、回復策を講じなければならないと思われる。しかし、腐朽は進行しているものの、樹勢は未だ衰えていない。また、子樹についても、主要な枝の折損、腐朽の進行により、樹勢減退の危険にさらされていると思われる。このため、腐朽部、枯死・脱落枝に対して、根本的な対策が必要である。しかし、現時点においては、親樹同様、樹勢は旺盛である。

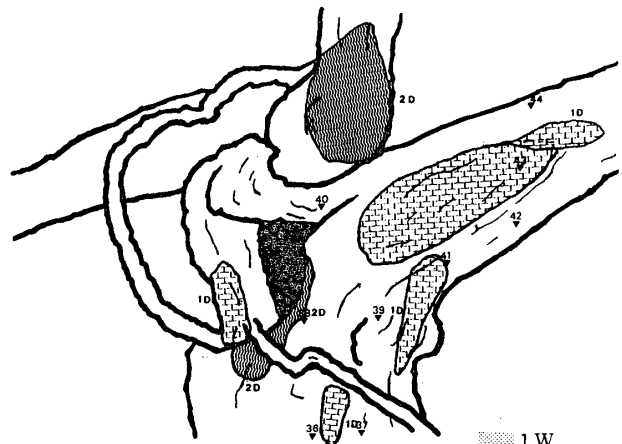
Fig. 12. Rot condition of stem (east side)

調査は幹上に65点を任意にとり、そのポイント毎に腐朽状況の定量的ならびに定性的計測を行った。その結果を、図12~15に示した。全体としては、湿った部分が少なく、乾燥部分が多いことが指摘できる。主幹内部については強度に腐食し、乾燥した状態にある。

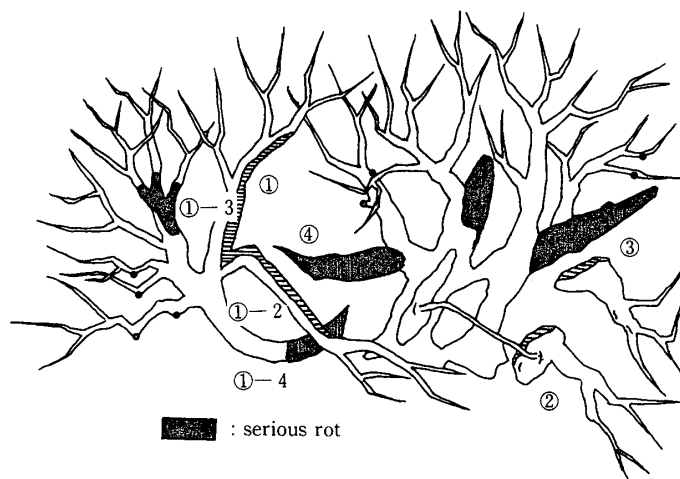
Fig. 16. Rot condition of main branch

主な枝の腐朽状況は、図16に示した。黒塗部分が強度の腐朽を受けている部分である。腐朽が進行していたために台風19号の被害で折損した部分については図中の凡例のごとく示した。他の枝についても強度に進行している部分については腐朽菌の蔓延を防ぐためにも、処置を講じる必要がある状態である。

幹及び枝の腐朽の予防は、腐朽菌の繁殖を抑えることである。このため、腐朽菌の巣窟となる枯枝、脱落枝は放置しておかず、取り去る必要がある。また、雨水が溜るような上方に向かっての開口部には、充填物をするなどの防止策を講じる。
