補強土河川護岸構造物の破壊実験と試験堤防再構築

森口周二¹ 八嶋厚² 沢田和秀³ 弓良知¹ 前田英史⁴ 松本七保子⁵ 間昭徳⁶

FULL-SCALE DESTRUCTION EXPERIMENTS AND RECONSTRUCTION OF REINFORCED RIVER DIKE

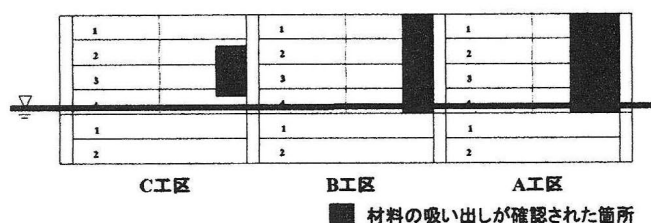
図5 各工区吸出しを受けた小口止め下流部

い出された。A工区55cm、B工区45cm、C工区65cmの最大吸出し深さが計測された。図4に各工区吸出しの見られた部分を、図5に各工区の吸出し深さ分布図を示す。また、図6には吸出し部分の写真を示す。局所的に吸出しが発生した理由として、小口止めと補強土河川護岸の水流抵抗が大きく違うため、小口止め直下流において乱流が発生し、この乱流により中詰材が吸い出されたと考えられる。特に、A工区においては、他の2工区と比較し、大きな吸出しが認められた。これは、A工区上流側小口止め部に設置された計測機器用塩ビパイプにより、より大きな乱流が発生し、これが要因となって大きな吸出し現象が生じたと考えられる。

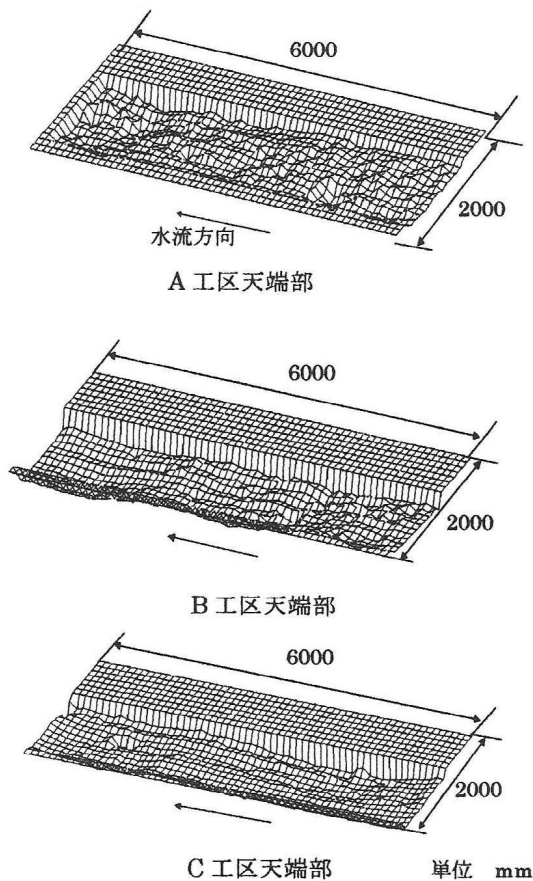
図7 天端部侵食深さ分布図

同年9月11日・12日の東海豪雨により、本実験施設のある「自然共生工法展示場」においても越水が生じ、観測用の各種計測機器が流出するとともに、各工区の盛土天端部の浸食、盛土壁面部において吸出しが拡大するなどの被害を受けたが、構造物全体としての破壊はみられず、補強土河川護岸が構造物としての耐久性と護岸性能を持つことが確認された。また、盛土天端部で大きな侵食を受けたことにより、天端保護工を設置する必要があることが確認された。図7に各工区天端部変形メッシュ図を示す。また、図8には、東海豪雨後の河川護岸の様子を示す。

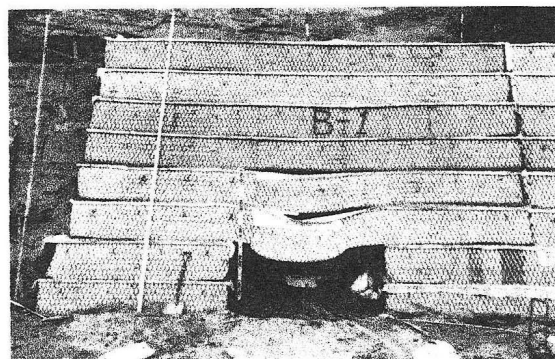
図15 土糞全撤去後（ケース1）

ケース1工区では、土糞を順番に撤去していくと、補強土中央部下部への盛土の落ち込みが激しくなっていくことが確認された。一方、ケース2工区に関しては、土糞を順番に撤去していても、補強土全体に対して、あまり変化がみられないことが確認された。これは、洗掘部上部におけるジオグリッド横方向敷設による補強が、補強土構造物の洗掘による破壊に対して抵抗したためと考えられる。

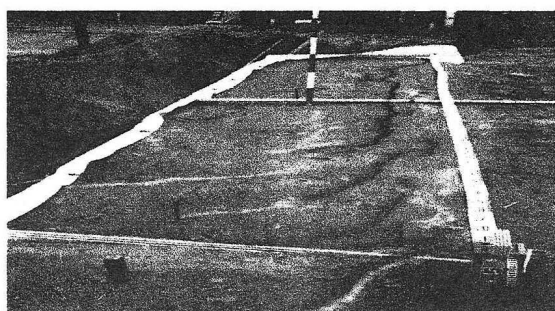
図 17 天端クラック発生状況(ケース 1)

ケース1工区およびケース2工区において、後面土糞の撤去時に補強土天端部にクラックが確認された。ケース1工区のクラックの様子を図17に、ケース2工区については図18に示す。写真内では、クラックを確認しやすくする為に、クラックに沿ってスプレーで色付けをしている。ケース1工区天端部では、初めに部分的にクラックが発生し、そのクラックから徐々に全体に波及しており、部分的なクラックが段階的に発生することが確認された。これに対し、ケース2工区では、敷設領域内ではクラックが一本の線状になっており、敷設領域全体が一体となって動いていることが確認された。

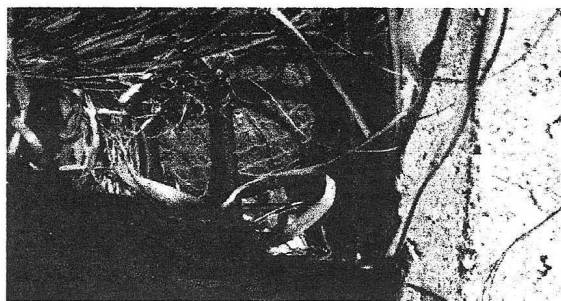
図 22 吸出し状況

平成 14 年 6 月末と 7 月上旬に相次いで台風 6 号と 7 号が日本列島に上陸し、各地で大きな被害をもたらした。特に岐阜県では、河川堤防が決壊し、住宅地が広範囲で浸水するなどの被害を受けた。実験施設が設置されている「自然共生工法展示場」では、越水までは至らなかったものの、急激な水位の上昇が確認されている。増水の様子を図 21 に示す。東海豪雨後と同様に、中詰め材の吸出しが発生する恐れがあったため、台風通過後に中詰め材の吸出し状況について調べた。通水実験 1 号では、水流抵抗が大きく異なる部分(小口止め設置部など)で大きな吸出しが見られたため、本調査でもそのような部分を重点的に調査した。図 22 は補強土盛土と隣接区間のコンクリートの擁壁との境目の写真である。この部分も植生で覆われており、写真を撮った際には内部がよく見えるように、表面の植生をかきわけている。図 22 を見て確認できるように、吸出しを受けた様子はなかった。他にも何箇所か調べたが、吸出しを受けている箇所はなかった。この理由として表面に繁茂する植生がクッションとなり、水流によって中詰め材が吸い出されるのを抑制したためであると考えられる。

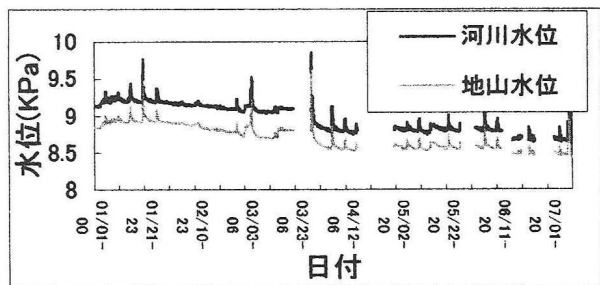
図 23 河床部水圧と地山内部水圧の時刻歴

現在までに各種計測を行っているが、大きな変動は見られない。ここでは、河川水位と盛土背面の地山内部の水圧の關係に着目して考察する。本実験では、河川河床部に水圧計を設置し、河川水位の変動を観察した。また、地山内部にも水圧計を設置し、地山内部の水位の変動を観察した。図 23 は、河床部水圧と地山内部の水圧の時刻歴を示している。両者の経時変化はほぼ同じ傾向をしていることが確認できる。これは、河川補強土盛土が透水性に優れていることを示唆している。しかし、吸出し防止材や中詰材内部で目詰まりが発生する場合には、河川水位と地山水位に大きな差が生じ、盛土全面と背面に作用する水圧差により、通常時よりも不安定な状態になることも考えられる。このため、残留水圧をあらかじめ設計の段階で考慮する必要がある。
