沿岸環境での鋼材暴露及び室内試験に基づく防食工の劣化モデル

本稿は、土木学会鋼構造委員会「沿岸環境における鋼・複合構造物の防食及び耐久性評価に関する研究小委員会（委員長：渡邊英一京都大学名誉教授）」で得られた成果の中で、WG1の検討で得られた成果を基に、海洋環境における鋼構造物の防食技術に関して、無防食鋼材及び防食工を施した鋼材の駿河湾暴露試験の結果及び防食工の損傷部における腐食の検討結果をまとめたものである。

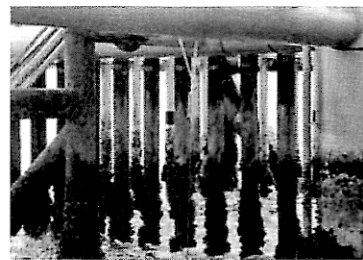
図1 無防食鋼材の暴露状況 [1985年撮影]⁴⁾

海洋の飛沫帯、干満帯及び海中部における鋼材を対象に、各種の防食材料及び防食技術の開発とその長期耐久性評価を目的として長期の鋼材の防食技術に関する耐久性の試験が実施されている。1981年に科学技術庁の科学技術振興調整費による「海洋構造物による海洋空間等の有効利用に関する研究」の一環として「防食等による海洋構造物の耐久性向上技術の開発」を建設省土木研究所（現、独立行政法人土木研究所）が担当し、その一部である「飛沫帯及び干満帯における鋼構造物の防食技術に関する研究」が土木研究所と鋼材倶楽部（現、社団法人日本鉄鋼連盟）との共同研究で開始された。1984年3月に静岡県大井川町沖の駿河湾に設置された海洋技術総合研究施設において実施されている。実施状況を図1に示す。

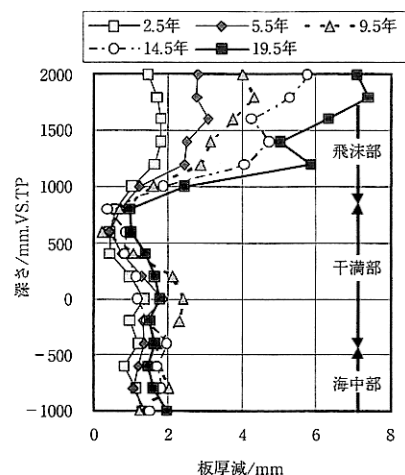
図2 深さ方向の減肉量分布（普通鋼）

図2にポイントマイクロメータにより計測した板厚減少分布を示す。飛沫帯は板厚減少が大きく、干満帯上部は小さい。干満帯下部と海中部の板厚減少はその中間である。図3に板厚減少、すなわち鋼材の腐食量の経時変化を環境ごとに示す。腐食量は、飛沫部上部、飛沫部下部、干満帯下部、海中部の順であり、干満帯上部は最も腐食量が少なかった。飛沫部では、腐食量が直線的に増加し続けている。干満・海中部でも初期には腐食量の直線的な増加が認められるが、時間経過とともに腐食量の増加が小さくなっている。

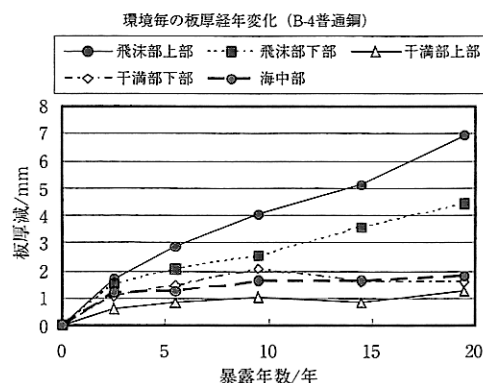
図3 無防食鋼材（普通鋼）の腐食量時間変化

19.5年間という長期にわたって定期的に調査評価し続けた結果、無防食鋼材の腐食速度は飛沫帯が大きく、平均約0.4mm/年であり、干満帯は平均約0.1～0.2mm/年となり海中部の平均約0.2mm/年よりも小さい。この傾向は従来知見とほぼ一致した。しかしながら、19.5年間腐食速度は一定ではなく、初期から10年にかけて徐々に腐食速度が低下してくることが認められた。これは、さび（腐食生成物）の蓄積や付着生物の影響によると思われる。

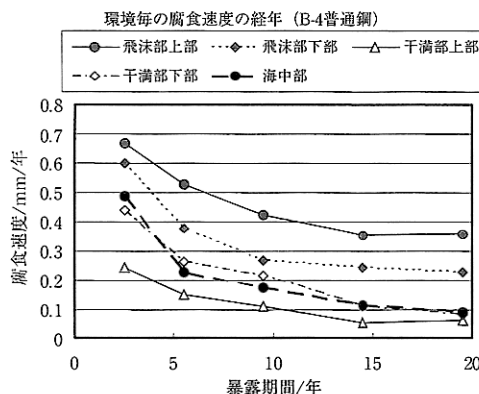
図4 無防食鋼材（普通鋼）の腐食速度の時間変化

図4に腐食速度を計算した結果を示す。ただし、ここに示す腐食速度とは瞬間的な腐食速度ではなく、試験期間の異なる腐食量測定値をそれぞれの暴露期間で割って、時間的に平均した計算値である。すなわち、長期（14.5年、19.5年）の腐食速度には、初期の値を含むことに注意が必要である。図より腐食速度は初期から減少し続け、10年経過後はほぼ一定速度で腐食が進行している。

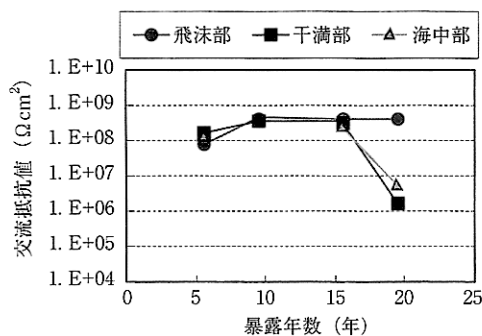
図5 従来型塗装の交流抵抗値（1 kHz）の経年変化

従来型塗装であるタールエポキシ樹脂塗装（無機ジンクリッチ（75 μm ）+タールエポキシ樹脂（300 $\mu\text{m} \times 2$ ））を施した鋼材では、初期から約15年目までの劣化は穏やかであるが、20年目の劣化が急に進展することが、さび面積率、交流抵抗値（図5）、塗装厚などの測定結果で認められた。この塗装では劣化が直線的でなく、ある時間経過後に急激に進行し始めることは注目すべきである。

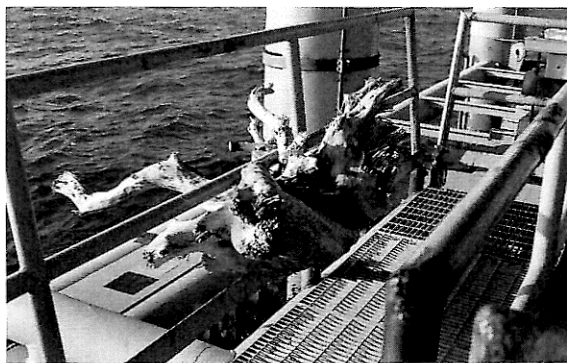
図6 暴露施設で観察された流木

さび面積率は山側で大きい。また、部位としては干満部が最も大きく、次いで海中部、飛沫部はさびが殆ど発生していなかった。その原因として、暴露を行った海洋技術総合研究施設では図6に見られるような流木がデッキに打ち上げられている様子も観察されており、特に干満部では浮遊物による傷発生起点としたさび発生の増加が考えられた。図7に5年目に干満部に発生した傷を示す。この様に浮遊物の影響があるような環境ではタールエポキシでは傷が発生し易く、長期の防食性の維持が困難となる。

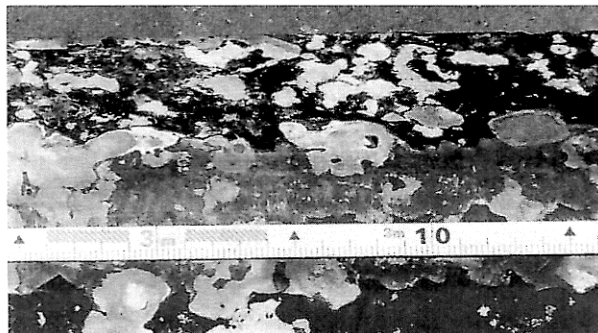
図7 タールエポキシ塗膜の5年目観察の傷

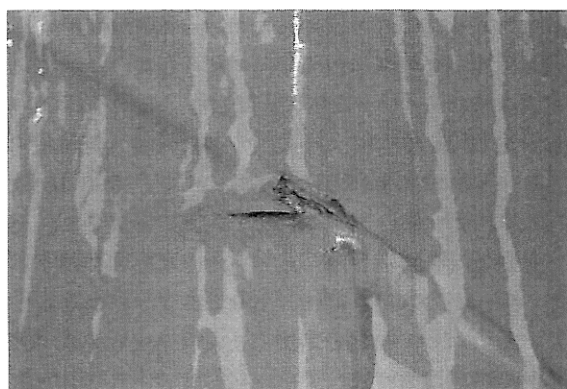
一方、厚膜の重防食被覆では損傷事例の報告が少ない。重防食被覆では施工後には傷が発生する可能性が比較的低いことから、運搬・施工時における傷が問題である。傷の事例を図8に示す。重防食被覆では被覆材が厚いために傷が表面で留まる場合が殆どであるが、鋼面に到達する貫通傷が発生するケースもあり、施工前、あるいは施工後の確認が重要である。但し、傷の影響については定量的な評価方法が確立されていないという課題がある。

図8 重防食塗装における当て傷の事例（貫通）

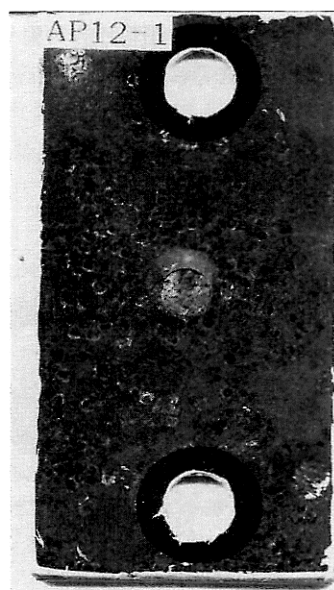
図10に1年間の海洋環境における暴露終了後の供試体外観の例を示す。人工傷において母材の腐食が認められ、さらに飛沫帯に暴露された供試体において、その周囲で塗装の剥離が認められた。したがって、塗装に傷が生じた場合には、飛沫帯にて塗装の劣化が最も進行すると思われる。ただし、実際の海洋構造物においては、飛沫帯で船舶や流木の衝突による傷が発生する可能性、もしくは海洋生物の付着による塗装の損傷が生じる可能性は小さいと考えられるため、実構造物の劣化を予測する上では、これら傷の発生の確率を考慮する必要があるものと考えられる。

図10 暴露終了後の供試体（飛沫帯）

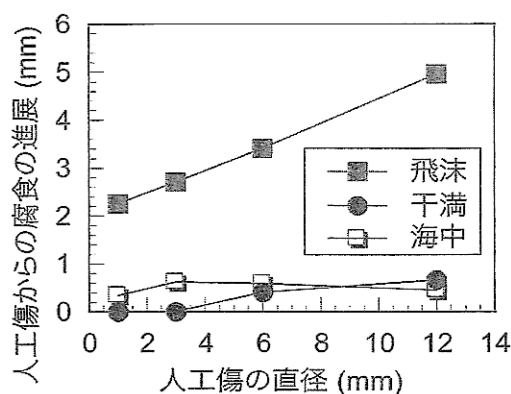
図11 腐食進展距離

図11は海洋暴露供試体における人工傷の直径と腐食の人工傷からの進展距離との関係を示す。飛沫帯に暴露された供試体において、その周囲で塗装の剥離が認められたが、腐食の進展は塗装の剥離と同様に、飛沫帯に暴露された供試体において最も大きかった。さらに、飛沫帯に暴露された供試体においては、腐食の進展は人工傷の直径と良い関係にあり、人工傷が大きいものほど腐食面積が大きいという結果となった。

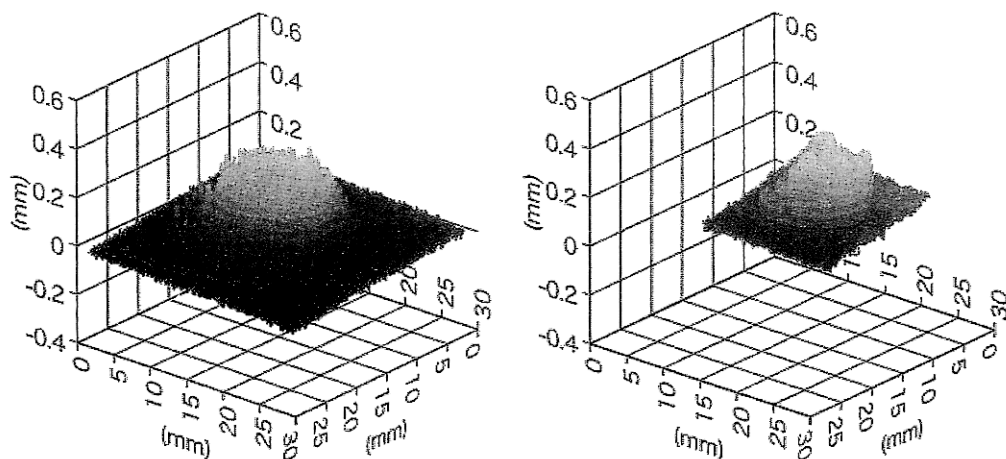
飛沫帯に暴露された供試体において、腐食による断面欠損面積は最も大きく、図12に示したように、最も腐食が水平方向に進展している。また腐食深さは人工傷の中央部にて最も深い。一方、海中部や供試体TPとSPにおいては、腐食は人工傷の外周に沿って深さ方向に進展したため、円環状の断面欠損が生じている。

海中部では部材全体が水で覆われて電氣的に接続されているため、マクロセル腐食回路のカソードとなる範囲は飛沫帯の場合よりも大きくなるものの、水中においては塗装を透過してくる酸素の量は少ないため、単位面積あたりのカソード反応量は大幅に小さくなる。そのため、飛沫帯での場合のような塗装の剥離は生じにくい。この場合には、被覆下で腐食物が生成されることはなく、アノードはカソードにもっとも近い損傷端部にとどまるため、図12に示したように、海中部に暴露された供試体では傷の外周に沿って深い腐食が生じる。

図12 人工傷部分での母材の形状 (腐食の形状) (左：干満帯、傷φ12mm、右：海中部、傷φ12mm)

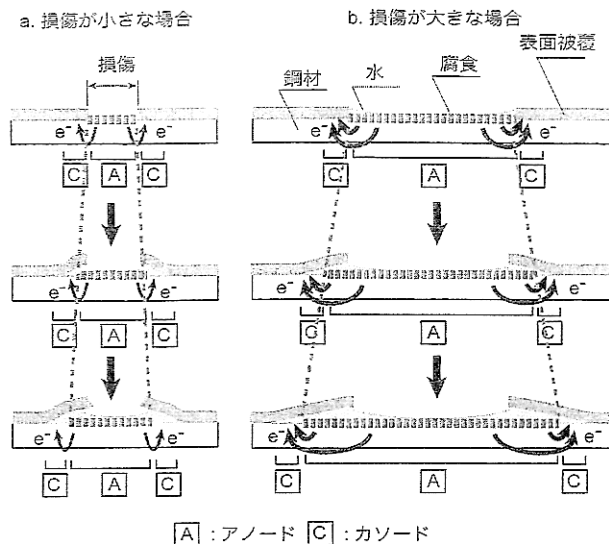
以上を踏まえると、飛沫帯における人工傷のサイズと腐食進展距離との間に相関関係が見られたのは、図13に示すように、アノード面積の影響と考えることができる。なお、図13中の矢印の太さはマクロセル腐食電流量の大きさを表す。飛沫帯における劣化の初期段階では、既に述べたように、アノードは人工傷内部で形成され、カソードは塗装下に形成される。アノードとして作用する人工傷の面積が大きければ、対となるカソード反応量も大きく、したがって塗装の剥離の拡大の速度も大きい。一旦塗装の剥離が生ずれば、この部分はいずれアノードとなり、アノード面積は増大するため、塗装の剥離はさらに加速される。

図13 干満帯で被覆の傷が腐食面積に与える影響

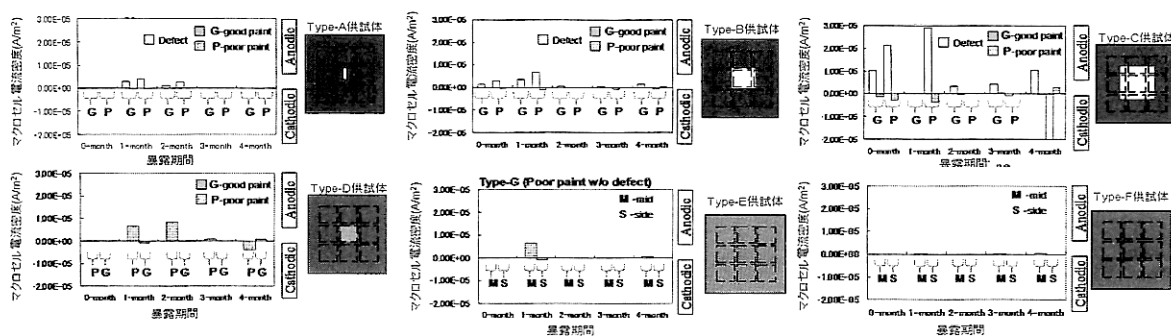
図16にType-A～Type-F供試体における塗装損傷部と塗装部との間のマクロセル電流密度を示す。なお、ここで示すマクロセル電流密度は、周囲の8要素の鋼材から中心の鋼材に流出入する電流の密度を示している。すなわち、中心に存在する鋼材（欠陥部や中心のデータ）に関しては、周囲の8要素の鋼材から流出入する電流密度の総和を、周囲に存在する鋼材（厚塗り/薄塗りや周囲のデータ）に関しては、中心に存在する鋼材から流出入する電流密度の平均値（8要素）を示している。これより、Type-A～Type-C供試体においては塗装損傷部がア

ノード、塗装部がカソードとなるマクロセル腐食が確認される。また、時間の経過に伴い周囲の鉄筋要素がアノード部、中心の鉄筋要素がカソードとなるマクロセル腐食が確認される。これは、鋼材のマクロセル腐食のカソード反応の進行に伴い塗装が剥離し、アノード部が周辺へ拡大したためと考えられる。同様に、Type-D供試体においても、塗装の程度の違う部分でマクロセル腐食が形成されることが確認される。一方、全体を均質に塗装したType-E供試体及びType-F供試体においてはマクロセル腐食がほとんど確認されない。これらより、鋼材に塗装する場合、その厚さの管理が非常に重要となり、その後の腐食速度に大きな影響を及ぼすと考えられる。

図16 塗膜損傷部と塗膜部との間のマクロセル電流密度の経時変化

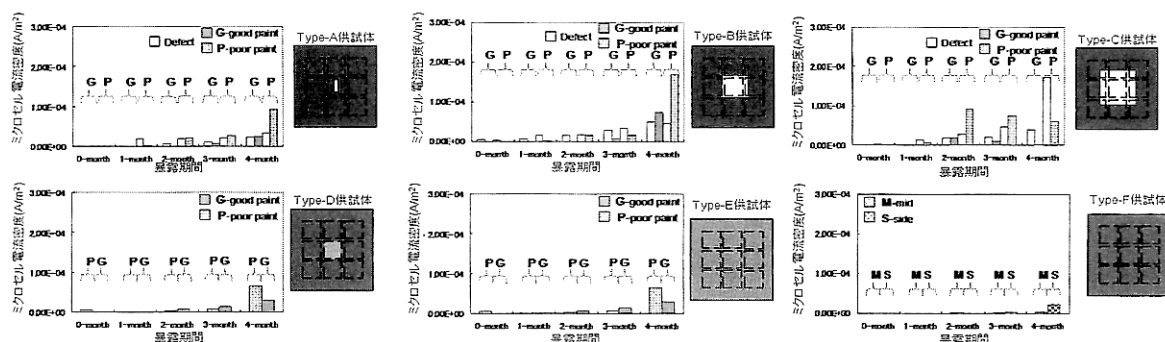
一方、図17にType-A～Type-F供試体におけるマイクロセル電流密度を示す。これより、初期においては塗装損傷部においてマイクロセル腐食が生じ、その後周辺に広がっていくことが確認される。これは、上記に示したマクロセル腐食のカソード反応の進行に伴い塗装が剥離し、それまで遮断されていた腐食要因物質が進入しやすくなったためと考えられる。なお、ここで得られた結果では、塗装損傷部と塗装部で大きなマイクロセル腐食の差が確認されなかったが、これは、本モデル試験における腐食の進行を短期間で評価するため、下塗り材のみを使用したためと考えられ、実際の塗装においては、両者の差がより顕著に現れることが想定される。

図17 ミクロセル電流密度の経時変化
