学 位 論 文

コンクリートの耐凍害性能の評価と 補修材としての HPFRCC の適用

Evaluation of frost resistance of concrete and
applications of HPFRCC as repair materials

大畠 卓也

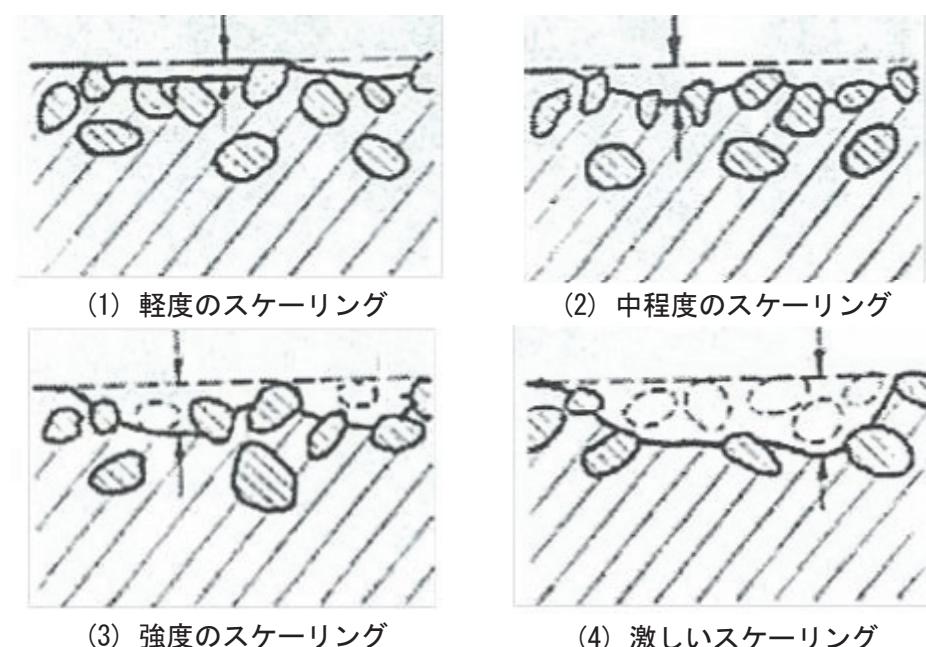
図-1.1 スケーリング劣化の進展²⁾

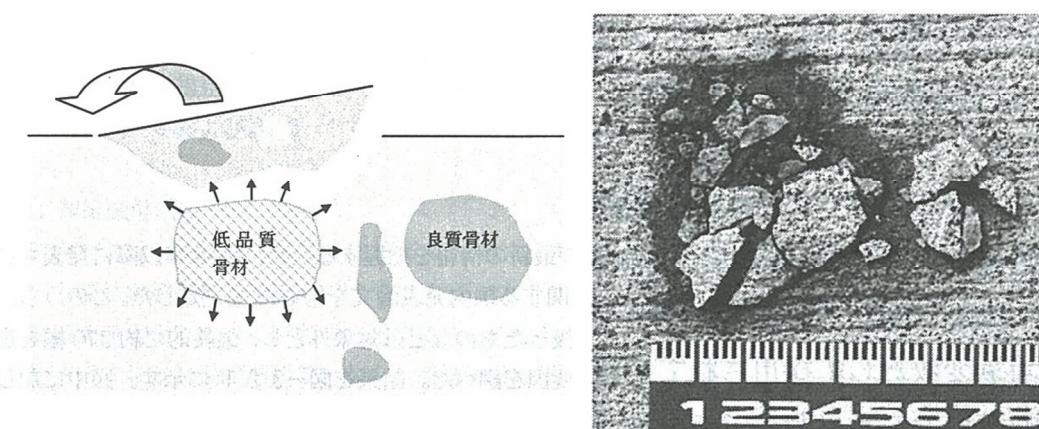
図-1.2 ポップアウト発生の模式図とポップアウトによるひび割れ²⁾

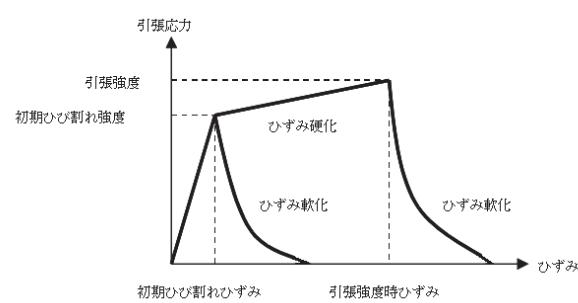
HPFRCCの特性は一軸引張応力下における擬似ひずみ硬化特性と複数微細ひび割れによって特徴づけられる(図-1.3)。纖維の架橋効果によって発生した複数微細ひび割れは、 0.1mm 前後、最大でも 0.2mm 以下に制御されている。またHPFRCCは、引張変形の増大に伴いひび割れ幅が増大するのではなく、ひび割れ本数が増加する点が特徴である。

図-1.3 擬似ひずみ硬化特性³⁾

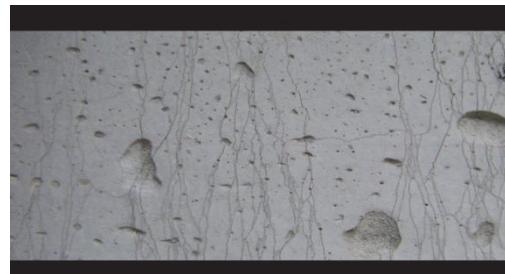
写真-1.1 複数微細ひび割れ

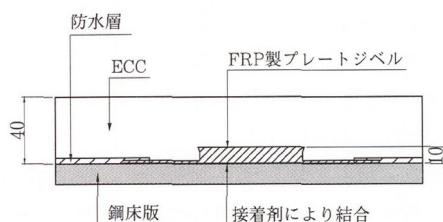
美原大橋（橋長 972m, 中央支間 340m, 構造形式：3 径間連続鋼床版箱桁）は、将来における大型車交通量の需要増加を見込み、鋼床版の疲労損傷を抑制するため HPFRCC の一種である ECC を上面増厚した工法³⁾を適用した。補強工法の概要を図-1.4³⁾に示す。この文献³⁾では、鋼床版に ECC を用いることにより、鋼床版に大きな引張ひずみが作用した場合にも引張力が保持できることから上面増厚材料としての効果を期待できると報告されている。写真-1.2⁴⁾, 1.3⁴⁾には、美原大橋の全景と ECC 施工状況を示す。美原大橋の施工では、施工面積が 20,000m² と大規模敷設施工が必要となり、800m³ の ECC を製造する必要があった。ECC の製造は、レーディミクストコンクリート工場を夜間占用することで製造を可能とし、大規模の敷設施工についてはコンクリート舗装用機械を改良使用し、左官仕上げの併用により施工が可能となったことが報告されている。

図-1.4 補強工法の概要

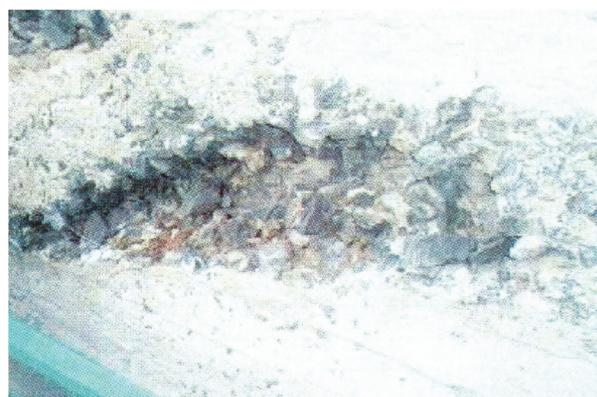
三高ダム（堤高 44m, 堤体積 119000m³）は 2003 年に既設堤体の下流側に新堤コンクリートを打設して嵩上げを行うリニューアル工事を行った。そのため、嵩上げされたダムの上流側では、既設堤体が露出するが、堤体の劣化調査結果から写真-1.4⁵⁾に示すように劣化が進んでいることが確認され、劣化の進行は既設堤体の約 500m² に広がっており、止水性の低下が報告されている。この文献⁵⁾では、既設堤体が、乾湿繰り返しや凍結融解を受けやすい部位であることなどから、ひび割れ抵抗性および耐久性に優れる吹付け ECC を採用し、止水性の改善が図られたと述べられている。写真-1.5⁴⁾ にリニューアル工事後の三高ダムの全景を示し、吹付け ECC の施工状況を写真-1.6⁴⁾ に示す。

写真-1.4 既設堤体の劣化状況

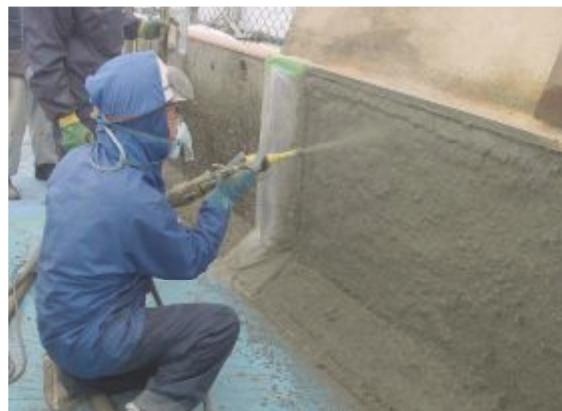
写真-1.7⁶⁾に、吹付けECCの施工状況を示す。またこの文献では、吹付けECCは、3400サイクル程度まで相対動弾性係数が85%以上と、高い凍結融解抵抗性を示すことや、耐摩耗性、疲労耐久性についても優れた性能を示すことを報告している。つくばみらい市（左：補修前、右：補修後）の補修事例を**写真-1.8⁶⁾**に示す。

写真-1.7 吹付け ECC 施工状況

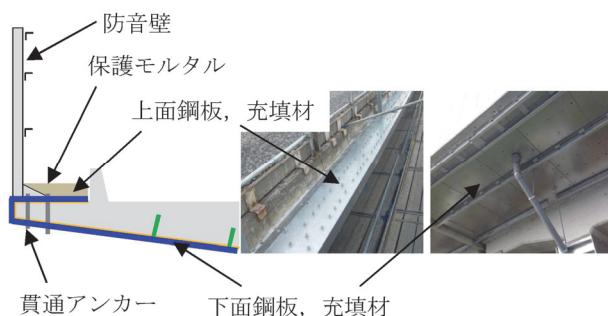
防音壁の保護モルタル(図-1.5⁷⁾)は、補修用通路としての役割の他に、防音壁の耐力向上、雨水等の侵入による鉄筋腐食の防止を目的としている。そのため、防音壁を介して作用する列車風圧や風荷重、列車振動等の外力に対して、ひび割れの発生しない材料が要求される。文献⁷⁾では、HPFRCCの1種である高韌性繊維補強ポリマーモルタル（プレミックスタイプ）が、ひび割れの発生を抑制した防音壁保護モルタルに適していると報告されている。

図-1.5 防音壁保護モルタルの概要

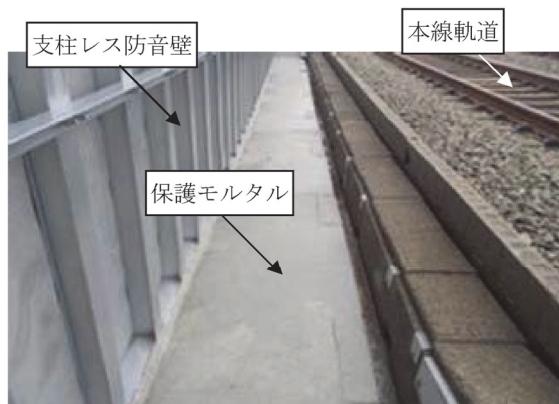
写真-1.9 防音壁保護モルタルの全景

性能を示す。写真-1.9⁷⁾に防音壁保護モルタルの全景を示し、写真-1.10⁷⁾に防音壁保護モルタル施工状況を示す。

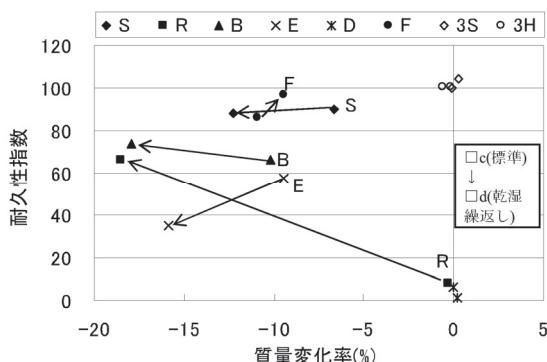
図-1.9 凍結融解試験後の質量変化率と耐久性指数

凍結融解試験後の質量変化率と耐久性指数について図-1.9に示す。フライアッシュ供試体を除く全ての供試体において、標準供試体よりも乾湿繰返しを作用させた供試体の質量変化率が大きくなつたことが報告されている。これは、供試体表層は乾湿繰返しによる劣化の影響を受けやすいためスケーリングが激しくなったと報告されている。

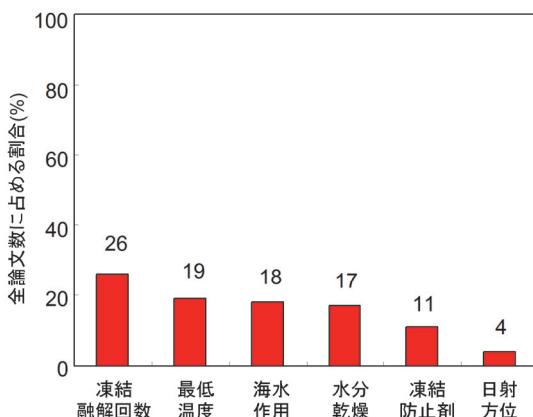
されている環境要因について調べた結果を図-1.10⁹⁾に示す。採用されている環境要因の中で最も多いものは凍結融解回数で97編(全体の26%),次いで最低温度が71編(19%),海水作用が66編(18%),水分・乾燥が62編(17%),凍結防止剤が41編(11%),日射・方位が14編(4%)で、その他として積算温度、温度保持、風速、雪、標高等が数編あったと報告されている。

図-1.10 論文で採用されている環境要因

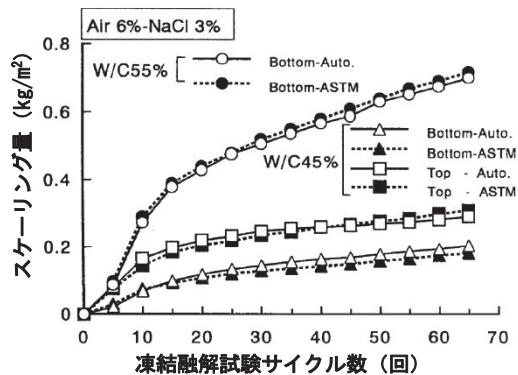
月永¹¹⁾らは、塩化物作用下でのスケーリング劣化に着目して研究を行い、供試体の上面・側面・底面を試験対象とし、空気量、水セメント比、養生条件および凍結防止剤の種類を変えた場合のスケーリング性状について考察している。凍結融解試験はASTM C 672に基づいて実施し、図-1.12¹¹⁾に試験結果を示す。水セメント比が小さな供試体は、水セメント比が大きい供試体よりスケーリング抵抗性が高く、表面積が多くなる打設面が底面よりもスケーリング量が大きくなることが確認できた。また、空気量とスケーリング抵抗性（図-1.13¹¹⁾）はほぼ対応関係がみられ、空気連行はスケーリング抵抗性の改善に有効であると報告されている。図-1.14¹¹⁾、15¹¹⁾に気中養生と封緘養生の結果を示す。気中養生は乾燥の影響によりスケーリング量が小さくなったと考えられる。凍結防止剤の種類の結果を図-1.16に示す。NaCl 3%>PPL 3%>CaCl₂ 3%>CMA 3%>IEWという序列関係を示した。日本では、主に散布している凍結防止剤は、NaClまたはCaCl₂を主成分とする二種類であるが、NaClが廉価であるため、NaClを主体とした散布を行っている。しかし、NaCl 3%溶液によるスケーリングの発生が最も大きいことが確認され、NaClの散布によるスケーリング劣化に対しては今後十分な対策を講じる必要があると述べられている。

図-1.12 水セメント比とスケーリング量

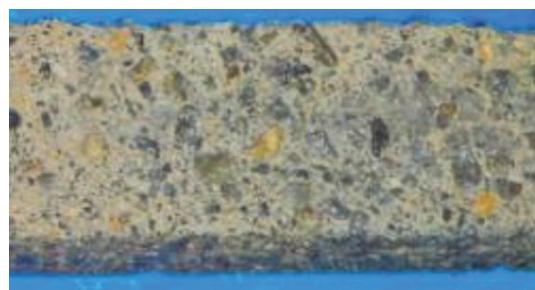
鹿野ら¹²⁾は、反応性骨材を用いた供試体を用いて ASR と凍害の複合劣化がスケーリングとコンクリートの膨張に与える影響の調査を行った。高温多湿の ASR 促進室にて劣化、膨張させた後に、急速凍結融解試験を行った結果、ASR による劣化度が著しい供試体ほど凍結融解繰返しによる劣化が大きくなることが報告されている。写真-1.10¹²⁾に凍結融解作用終了後の複合劣化供試体を示す。図-1.17¹²⁾に相対動弾性係数、図-1.18¹²⁾に質量減少率の結果を示す。

写真-1.10 凍結融解作用終了後の複合劣化供試体

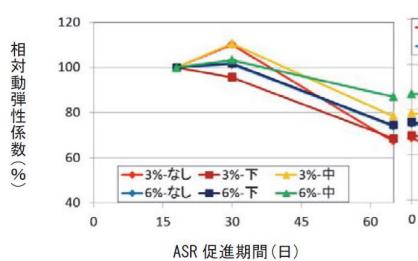
図-1.17 複合劣化（中）供試体の相対動弾性係数

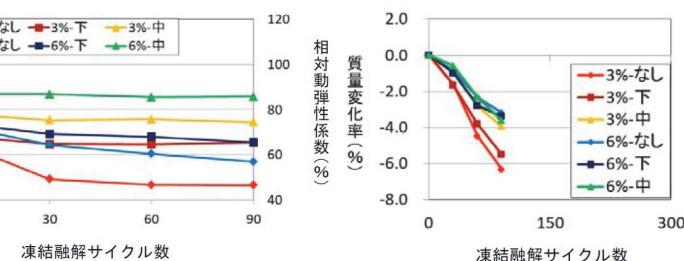
図-1.18 複合劣化（中）供試体の質量減少率

複合劣化供試体の劣化が著しい理由として下記のように考察されている。

- ①ASRによるコンクリート組織の破壊が、凍結融解試験による凍結膨張に大きく影響を及ぼしてコンクリートのスケーリングが促進される。
- ②複合劣化供試体には塩素イオン(以下、Cl⁻)が混入されているため、凍結時の膨張圧に加えて Cl⁻による浸透圧が作用してスケーリングを助長した可能性がある。

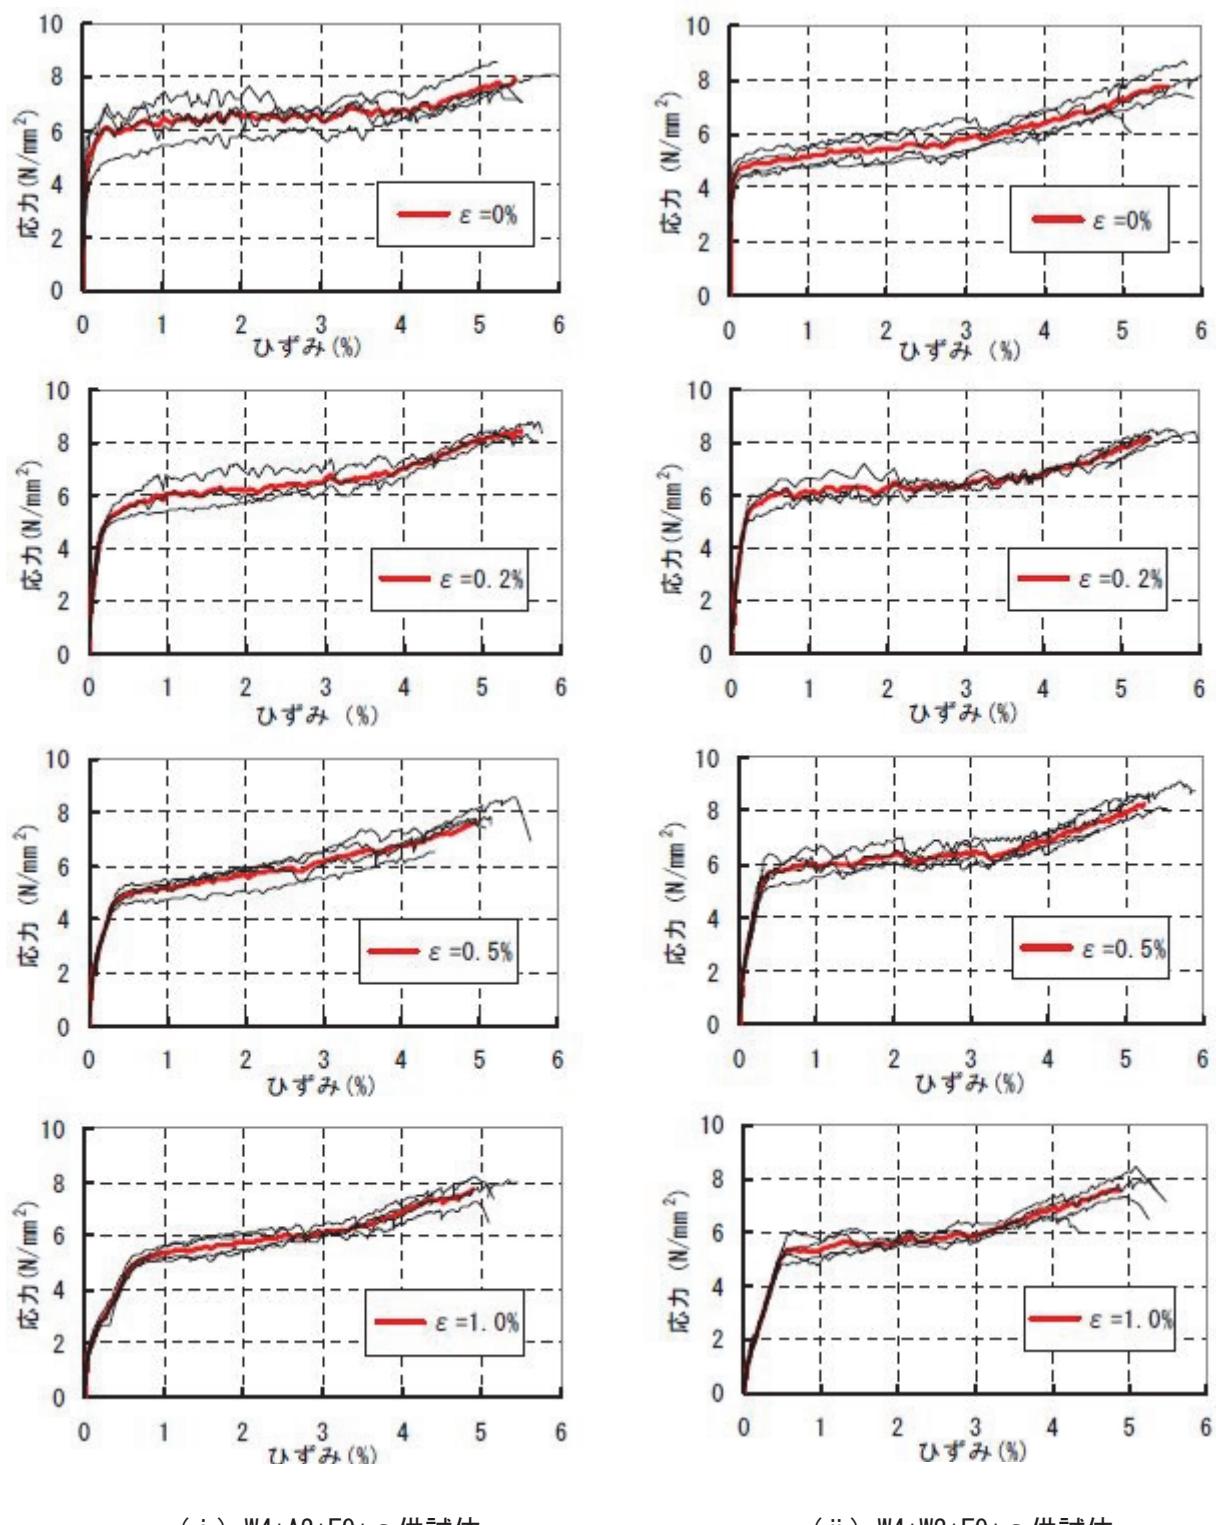
HPFRCCによりダンベル型供試体を作製し、気中と水中の2水準で養生した後、一軸引張試験によりひずみ(0.2~1.0%)を導入した。凍結融解試験後に再び一軸引張試験を行った。凍結融解試験後に行った一軸引張試験では、導入ひずみレベルの増加にともない終局ひずみに若干の減少傾向がみられたが、ひび割れの有無に関わらず、凍結融解作用による大幅な引張性能の低下は確認されなかったことが報告されている。

図-1.20 凍結融解試験後一軸引張試験結果

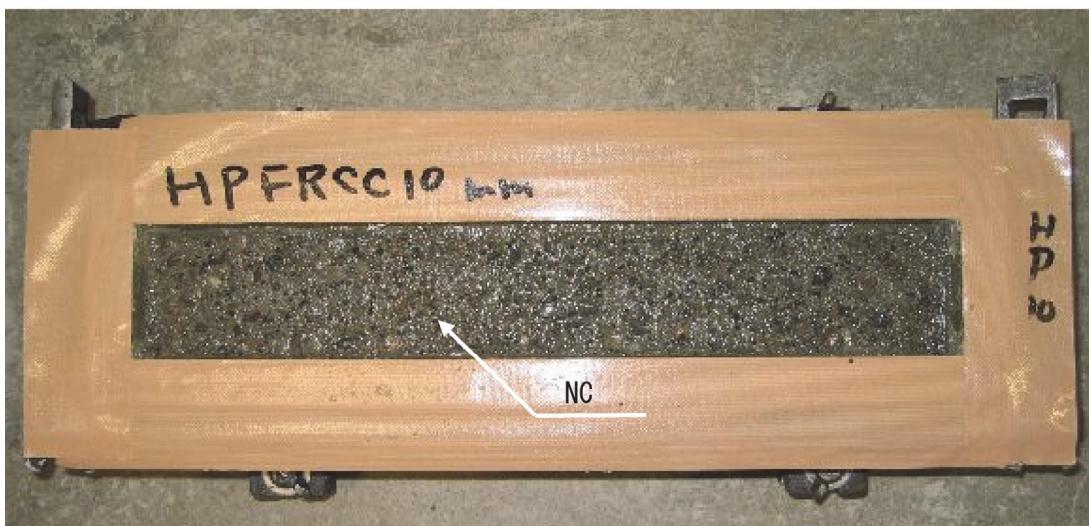
写真-2.2 表面処理状況

本研究においては、供試体には単積層供試体と二積層供試体を用いた（図-2.1 参照）。積層供試体は表面処理として、骨材が露出するように洗出しを行った。表面処理後、単積層供試体には HPFRCC（厚さ 10 または 20mm）、または PCM（厚さ 10mm）を打ち継いだ。二積層供試体では 10mm の厚さで HPFRCC を打ち継いだ後に、上からさらに 10mm の厚さの HPFRCC を打ち重ねた（写真-2.3）。尚、打ち継ぎ後から、打ち重ねまでに要した時間は 10 分程度とした。

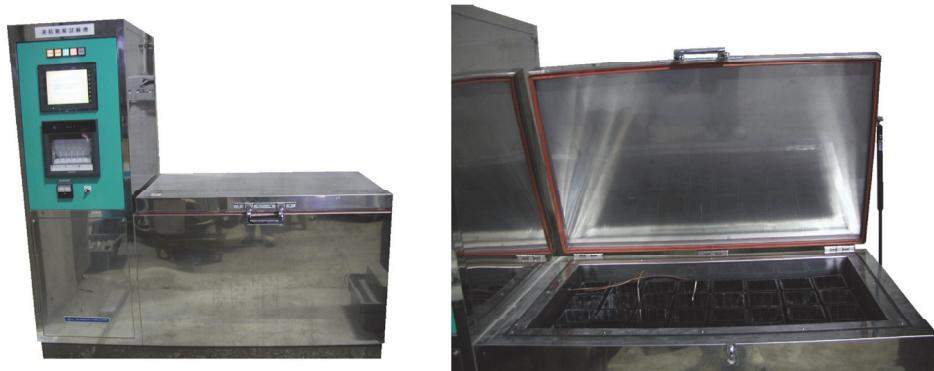
JIS A 1148 A 法²⁾に基づき、-18°Cから5°C、5°Cから-18°Cの1サイクルを3~4時間とした。凍結融解試験機を写真-2.5に示す。凍結融解試験は300サイクルまで行い、50サイクル毎に一次共鳴振動数と質量を計測した。一次共鳴振動数の計測には写真-2.6に示す共鳴振動数測定器を用いたが、本研究では供試体5面を硬質ポリエチレンフォームで覆っているため、一次共鳴振動数計測時に供試体端部の硬質ポリエチレンフォームを切り取り、共鳴振動数計測点とした。切り取った硬質ポリエチレンフォームの位置からの凍害劣化を防ぐため、一次共鳴振動数計測後には、切り取った硬質ポリエチレンフォームをエポキシ樹脂にて接着し、防水処理を行った。

写真-2.5 凍結融解試験機

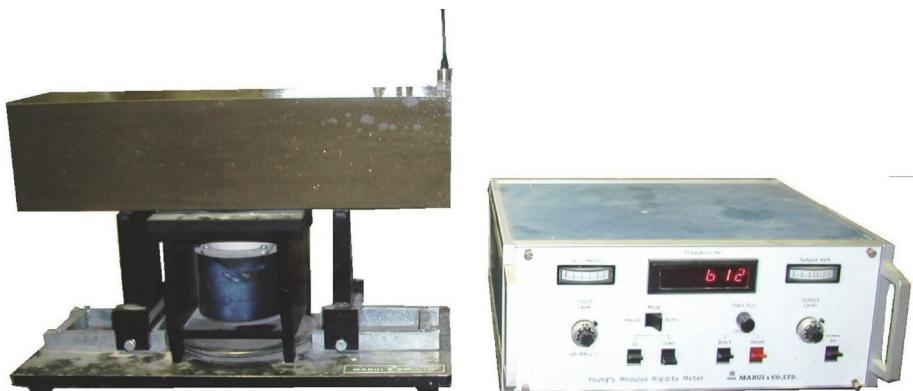
写真-2.6 共鳴振動数測定器

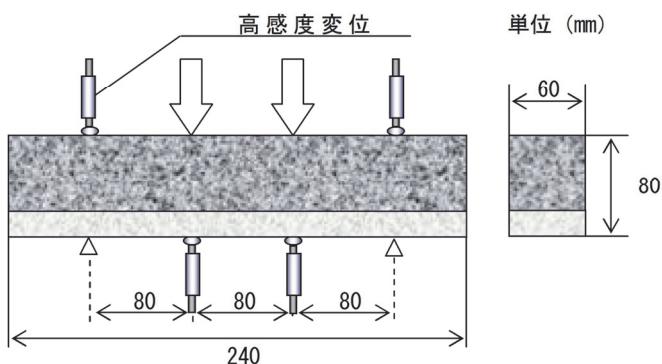
凍結融解試験終了後、供試体側面と底面の硬質ポリエチレンフォームを外し、気中にて乾燥を行った。平らになるよう、研磨機を用いて支点と載荷点となる部分を研磨した。凍結融解作用面を引張縁として、スパン 240mm の三等分点曲げ載荷試験を行った。載荷に手動メカニカルジャッキを用い、荷重はロードセルにて計測し、変位は支点上部および載荷点下部に設置した高感度変位計により計測した(図-2.2)。局部的な損傷をさけるため支点では、供試体とローラーとの間にゴム板を挟んだ。

図-2.2 三等分点曲げ載荷試験

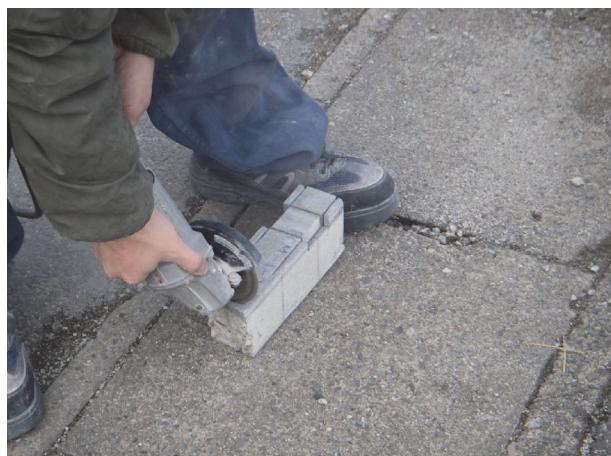
曲げ試験後に、建研式引張試験機を使用して、それぞれの種類で原則として4ヶ所ずつ付着強度試験³⁾を行った。なお、写真-2.7に示すように、曲げ試験の影響が少ない部分（等モーメント区間外）に電動カッターを用いて母材に至るまで切欠きを入れた。本試験で用いた電動カッターは最大カッティング深度が20mm程度であったため、切欠き深さは20mm程度となった。試験体表面の脆弱部を削り落とし（写真-2.8）、エポキシ樹脂により供試体に鋼製のアタッチメントを接着した。供試体概要を図-2.3に示す。手動油圧ジャッキにより載荷し、デジタルメータから引張荷重を読み取った。エポキシ樹脂は、20°C以上の室温で2時間以上硬化させ、付着試験時には2N/mm²以上の強度を有していた。

写真-2.7 供試体の切斷

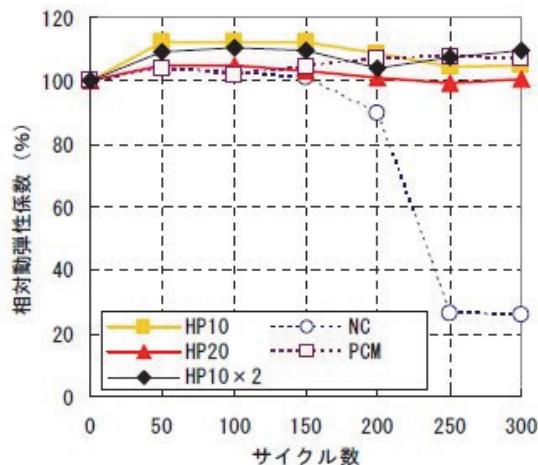
供試体の5面に付着させた硬質ポリエチレンフォームと供試体の界面には凍結融解作用による破壊や剥離は確認されなかった。硬質ポリエチレンフォームに多少の吸水が確認されたが、各供試体と硬質ポリエチレンフォームはしっかりと付着されており、硬質ポリエチレンフォームの付いた供試体面では凍結融解作用の影響は少なかったと考えられる。凍結融解試験結果を図-2.4と図-2.5に示す。全断面NC供試体ではAE剤の混入により、4%程度のエントレンドエアが混入しているにも関わらず、凍結融解試験250サイクル後に相対動弾性係数が25%程度に低下した。HPFRCC積層供試体、PCM積層供試体では凍結融解試験300サイクル終了時に相対動弾性係数は95%以上を維持していた。相対動弾性係数の最小限界値は一般的の条件では60%とされており、本実験の結果から、NCの上面をHPFRCCやPCM等の耐凍害性に優れた材料で積層することにより供試体全体として耐凍害性が高まることがわかる。気乾状態にあった供試体を用いて凍結融解試験を始めたことも影響し、全ての供試体で試験開始直後に相対動弾性係数と質量の増加が確認された。凍結融解試験150サイクルおよび300サイクル終了時に行った外観観察では、NC供試体では顕著なスケーリングが確認された。HPFRCC積層供試体、PCM積層供試体ではスケーリングは確認されなかった、HPFRCCではマトリクス間を繊維が架橋しているため表層部のスケーリングが抑制されたと考えられる。PCM内ではポリマーフィルムの形成により緻密化され、スケーリングが抑制されたと考えられる。

図-2.4 相対動弾性係数

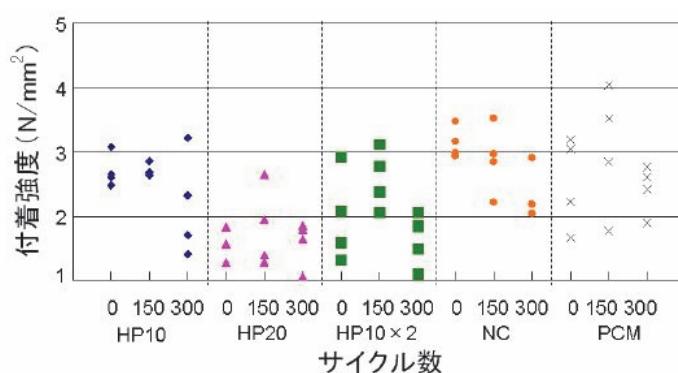
数種類の供試体の付着強度試験結果には、比較的大きなばらつきが確認された（図-2.9参照）。このため、試験を行つた4カ所の付着強度試験結果の最大値と最小値を除いた残り2つの平均値を供試体の付着強度とした。なお、HP10の150サイクルおよびHP20の0サイクルの供試体は付着強度試験結果に差がなかつたため3カ所の平均値とし4カ所目の試験を省略した。付着強度試験結果を図-2.10に示す。全ての供試体の付着強度試験において、母材と補修材間の界面における明確な層間破壊は確認されなかつた。全ての供試体の強度は 1.5N/mm^2 （JHS432-2006⁴⁾以上となり、HPFRCCおよびPCMは母材コンクリートと十分な付着を有していた。PCM供試体の付着強度は、HPFRCCを積層した供試体の付着強度より大きく、一体打ちのNC供試体の付着強度と同程となつた。破壊箇所の分類を4種類（図-2.11）とし、各供試体の破壊箇所を表-2.4に示す。

図-2.9 付着強度の分布

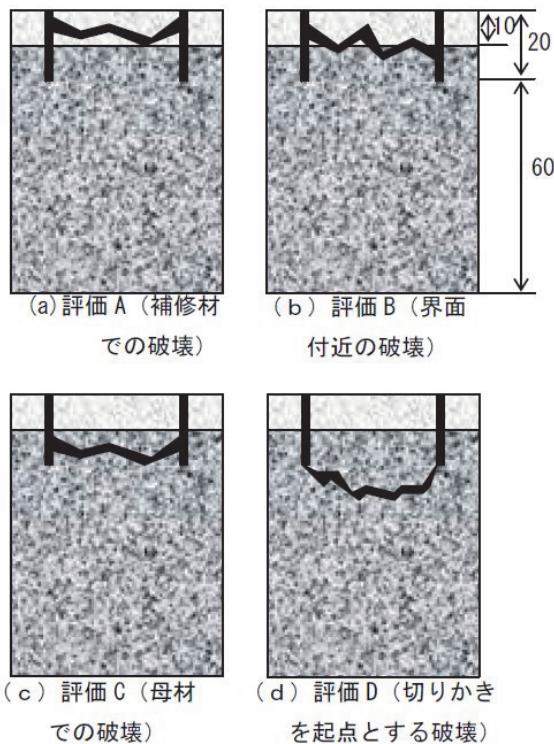
評価 A : 補修材での破壊

評価 B : 界面付近の破壊

評価 C : 母材での破壊 (NC は表層付近の破壊)

評価 D : 切りかきを起点とする破壊

図-2.11 破壊箇所の分類(単位:mm)

- (1) NC供試体では、0サイクルの場合、切欠き先端での破壊(Dタイプ)であったが、凍結融解試験後には、破壊位置は母材部分(Cタイプ)に移った。凍結融解作用により、母材に組織のゆるみが生じたためと考えられる。
- (2) PCM供試体では、凍結融解作用が0あるいは150サイクルの場合には、破壊箇所は切欠き先端であったが、300サイクルの後には破壊箇所はPCM内あるいはPCMと母材界面付近が増えた。

- (3) HP10 供試体では凍結融解作用が 0 または 150 サイクルの場合には、それぞれ 2 カ所は切欠き先端部分で破壊したが、300 サイクルの後には 4 カ所すべてが界面付近で破壊した。これは凍結融解作用により界面付近の強度が低下したためと考えられる。
- (4) 1 層あるいは 2 層で HPFRCC を 20mm 積層した供試体では、母材との界面と切欠き先端位置とがほぼ同じ位置となったため、凍結融解作用の有無に関わらず、大部分の供試体の破壊は切欠き先端部分で生じた。なお、300 サイクルの凍結融解作用を受けた後の HP10×2 供試体の一ヵ所では HPFRCC 内で破壊が生じた。凍結融解作用が HPFRCC と NC との界面部分の付着強度に及ぼす影響を確認するためには、切欠き深さを 30mm 程度にするとよかつたと思われる。

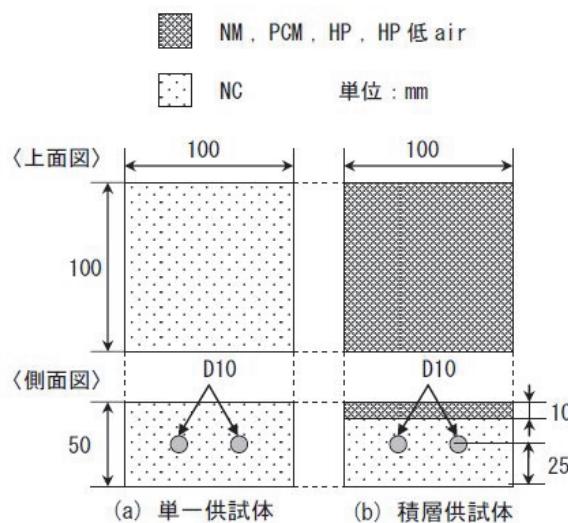
補修材は HPFRCC, PCM, NM とし、積層厚さは各種 10mm とした。また、補修材の無い NC のみの供試体（単一供試体）も作製した。HPFRCC の練り混ぜには、ホバートミキサーとオムニミキサーを用い、同配合で練り混ぜ方法を変えることにより 20% と 5% の 2 種類を目標空気量とした。各種材料の配合を表-3.1 に示す。セメントには、早強ポルトランドセメントを使用した。NC には AE 減水剤（ポゾリス No.70）を使用し、エントレインドエアーを混入した。HPFRCC には $\phi 0.012 \times 12\text{mm}$ の高強度ポリエチレン繊維（PE）を使用し、混和剤として高性能 AE 減水剤（レオビル SP8SX3）と増粘剤（ハイメトロース）を使用した。また、PCM は補修材用（低収縮タイプ）を用いた。各材料の物性値を表-3.2 に示す。

図-3.1 供試体

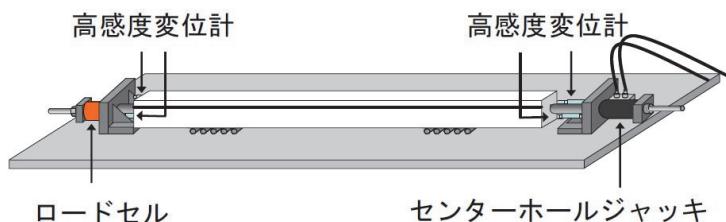
ひび割れの導入方法を図-3.2に示す。梁供試体両端のネジ節鉄筋D25にカプラーを用いて、ネジ節鉄筋(D25)を継ぎ足した。床に固定した鋼製の反力板とセンターホール型油圧ジャッキを用いて、徐荷後に残留ひび割れが残る程度まで引張載荷を行った。荷重をロードセルにより計測し、供試体の全体変位を4個の高感度変位計により計測した。変位計はマグネットスタンドを用いて床に固定し、変位の計測値から計測区間の変形を求め、載荷時の制御に用いた。単一供試体は、鉄筋が腐食しやすいよう、ひび割れ幅が0.4mmとなるまで、積層供試体については、母材のひび割れ幅が0.4mmとなるまで引張載荷を行った。ひび割れは全断面に貫通していた。ひび割れ幅は、母材側と補修材側のそれぞれの供試体中央でマイクロスコープを用い計測した。母材と補修材のひび割れ幅(複数本のひび割れを有する場合は最大値)を表-3.3に示す。

図-3.2 ひび割れ導入方法

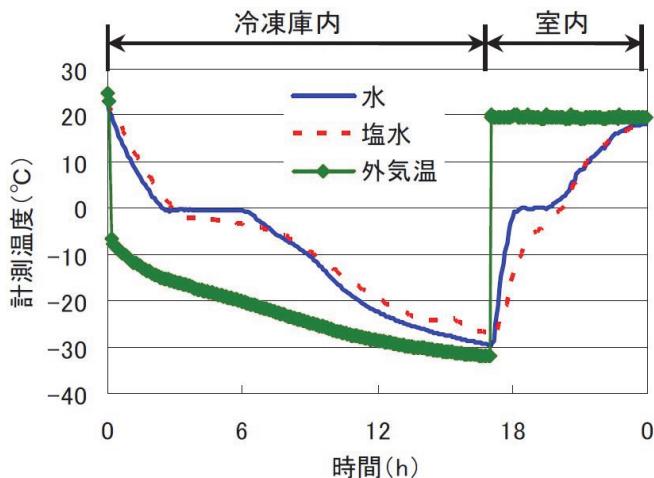
凍結融解試験はASTM C 672に示される、緩速凍結融解試験に準じて行った。凍結過程は20°C~-20°Cで17時間、融解過程は-20°C~20°Cで7時間とし、24時間で1サイクルとした。1サイクルの温度履歴を図-3.3に示す。試験は、冷凍庫から供試体を出し入れすることにより行い、50サイクルまで実施した。供試体の補修材面に張る試験水は、ひび割れを導入したものは塩水(NaCl 3%水溶液)、ひび割れなしのものは塩水(NaCl3%水溶液)および水道水とした。計測項目は、供試体のスケーリング劣化による剥離量とした。今回は、供試体の断面を一定としたため、面積あたりの剥離量ではなく、剥離の総量で評価を行った。剥離量は凍結融解5サイクルごとに採取し、105°Cの炉乾燥を行った後、乾燥後の定質量を計測した。

図-3.3 1サイクルの温度履歴

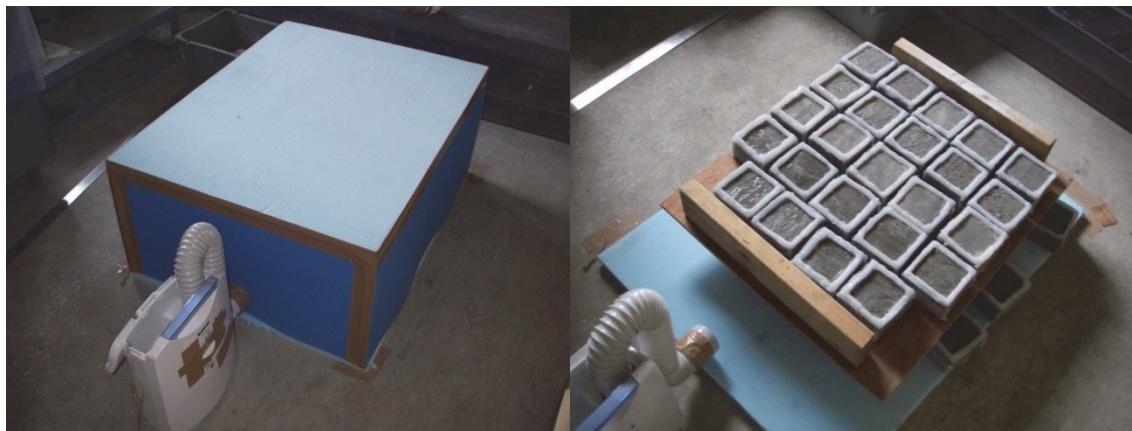
本研究は、実環境下に近づけるために、乾湿繰返し試験をはさみながら、凍結融解試験を行った。乾湿繰返しは、凍結融解 5 サイクル毎に 1 度行った。乾燥過程は、供試体の補修材面の試験水を除き、40 度の乾燥炉で 24 時間乾燥させた。また、乾燥炉（写真-3.1）に通気孔を設け、炉内に空気の流れを生じさせた。湿潤過程は、供試体の補修材面に試験水を張りなおし、6 時間湿潤状態とした。

(a) 乾燥炉外観

(b) 乾燥炉内観

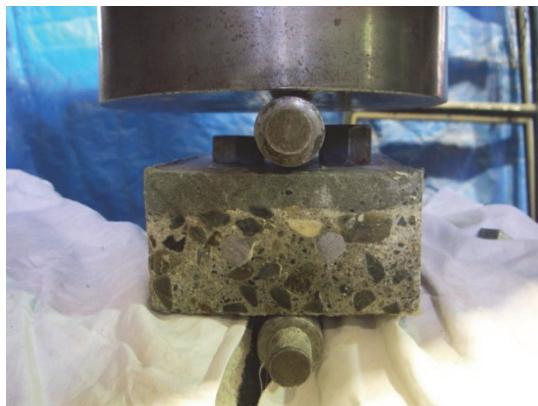
緩速凍結融解試験終了後、供試体断面の塩分浸透状況の確認を行うため、供試体を鉄筋の配筋方向と平行に割裂させた。割裂には、供試体の上面および下面の中心線に沿って鋼棒を配置し、圧縮する方法を用いた（写真-3.2）。その後、霧吹きで硝酸銀溶液を割裂面に噴霧し、スケールを用いて供試体上面からの塩分浸透深さを計測した。表面劣化が著しいものについては、供試体下面から塩分浸透深さを測り、上方からの測定に換算した。供試体が抉れている場合は、試験前の供試体上面を基準とした。割裂面全体の発色状況を確認することで、供試体内部への塩分浸透状況の確認を行った。

写真-3.2 供試体割裂

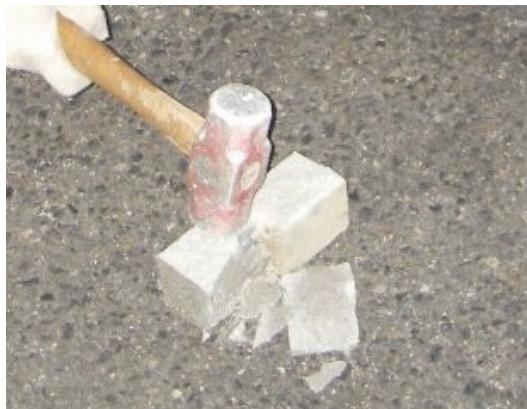
写真-3.3 鉄筋はつり出し

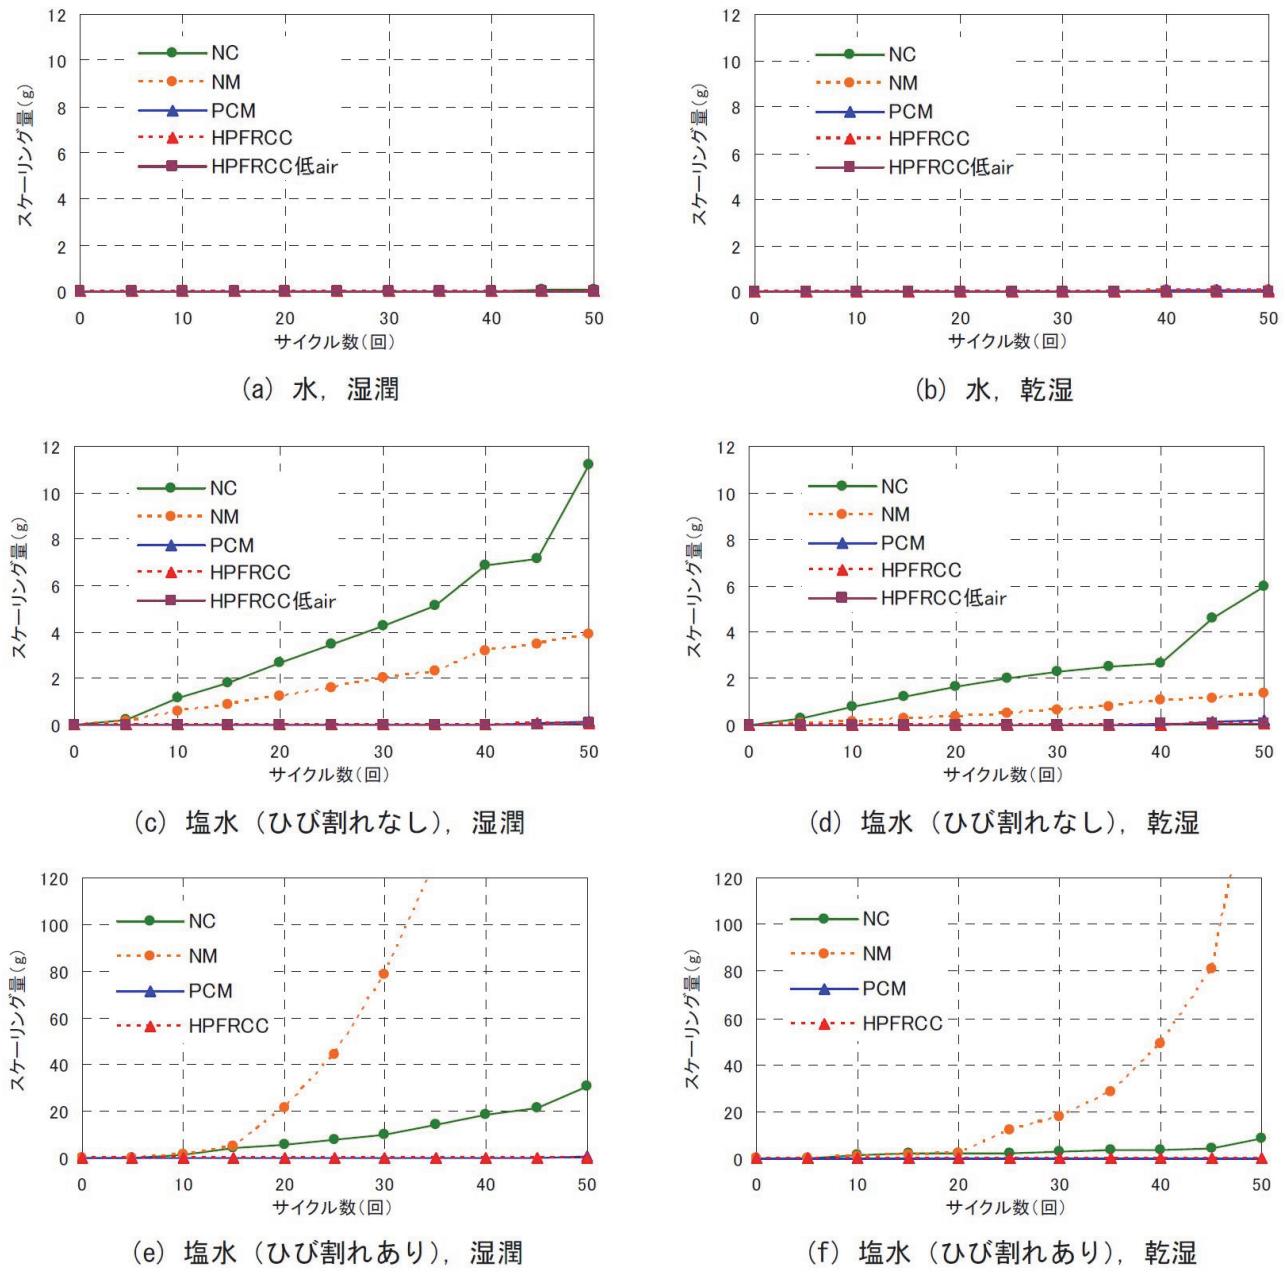
緩速凍結融解試験の結果を図-3.4に示し、目視によるスケーリングの程度を表すレーティングを表-3.4に示す。供試体別に見てみると、NCとNMについて、試験後5サイクルでスケーリング劣化が確認された。その後もサイクル数を重ねるにつれて加速度的に劣化は進み、50サイクル後には、供試体全面に渡って粗骨材が露出したものも確認された。それに対し、PCMは20サイクルで僅かにスケーリング劣化が確認され、HPFRCCは全くスケーリング劣化しなかった。PCMは、水セメント比が小さいこと、ポリマーが水和空間を網目状に充填することにより供試体内部が

図-3.4 緩速凍結融解試験結果

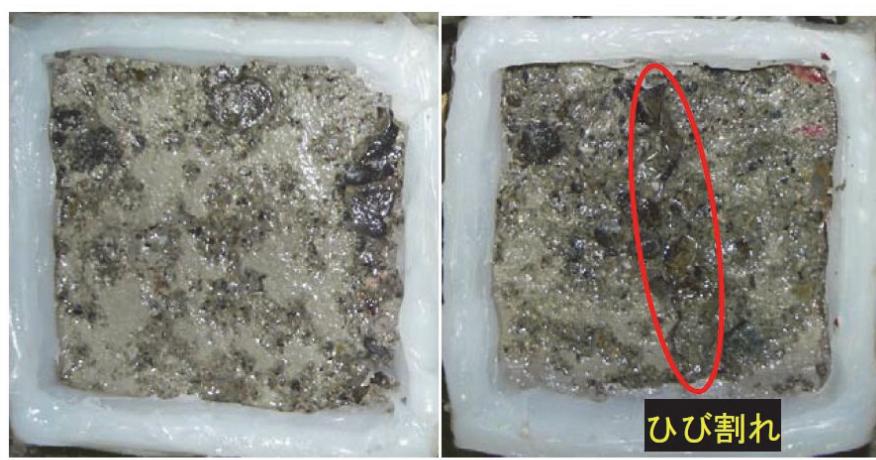
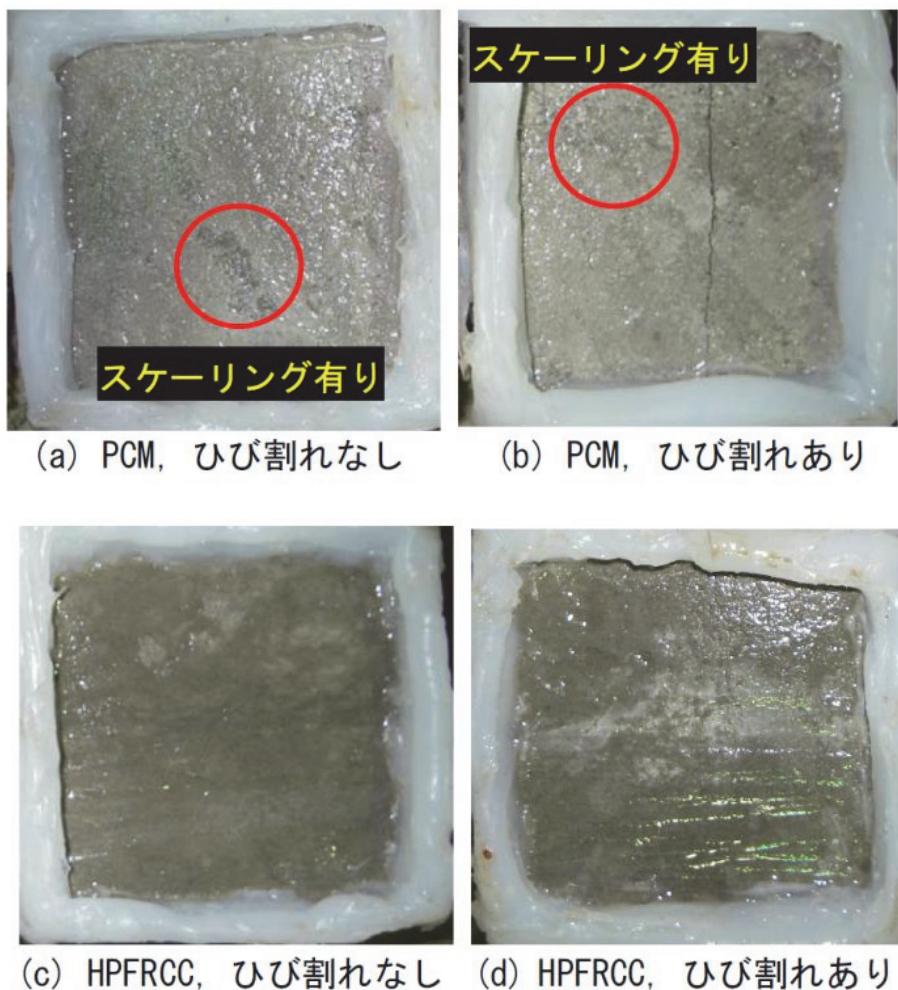
凍害を受ける構造物は、激しくスケーリングすることにより構造物の美観が損なわれることが問題となっている。本研究の範囲では、激しいスケーリングを伴う構造物の補修を想定した場合、PCM による補修では母材にひび割れがあると PCM にも大きなひび割れが入り、スケーリングが進展することから恒久的な構造物の美観の改善には至らない可能性がある。しかし、HPFRCC ではひび割れが分散され微細なひび割れとなるため、HPFRCC を補修材として利用することは恒久的な構造物美観の維持に有用であると推察される。

写真-3.6 凍結融解試験後の美観

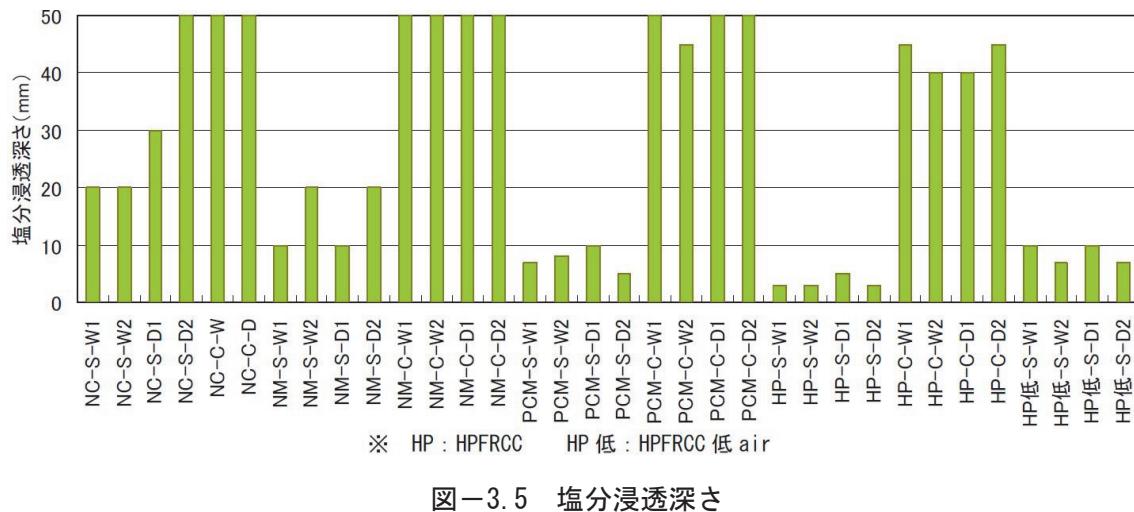
メントの緻密性が影響していると考えられる。続いて、HPFRCC と HPFRCC 低 air について着目すると、HPFRCC よりも空気量が少なく、供試体の緻密性が高いと考えられる HPFRCC 低 air の塩分浸透が深くなかった。空気量を 5%とした、HPFRCC 低 air は予備試験より、引張応力下において、従来用いられている HPFRCC に比べて終局ひずみが小さくなり、ひび割れ本数が減少することが確認された。これが、塩分浸透の抑制を阻害したと考えられる。

図-3.5 塩分浸透深さ

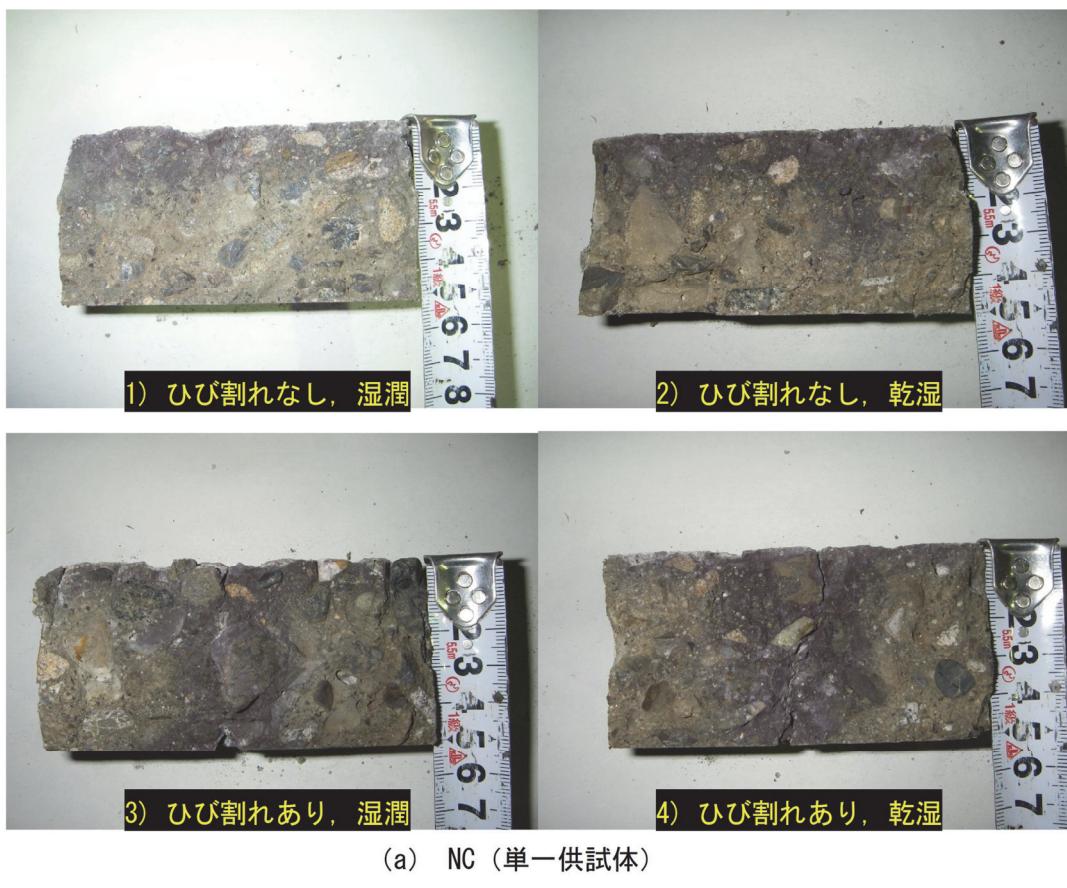
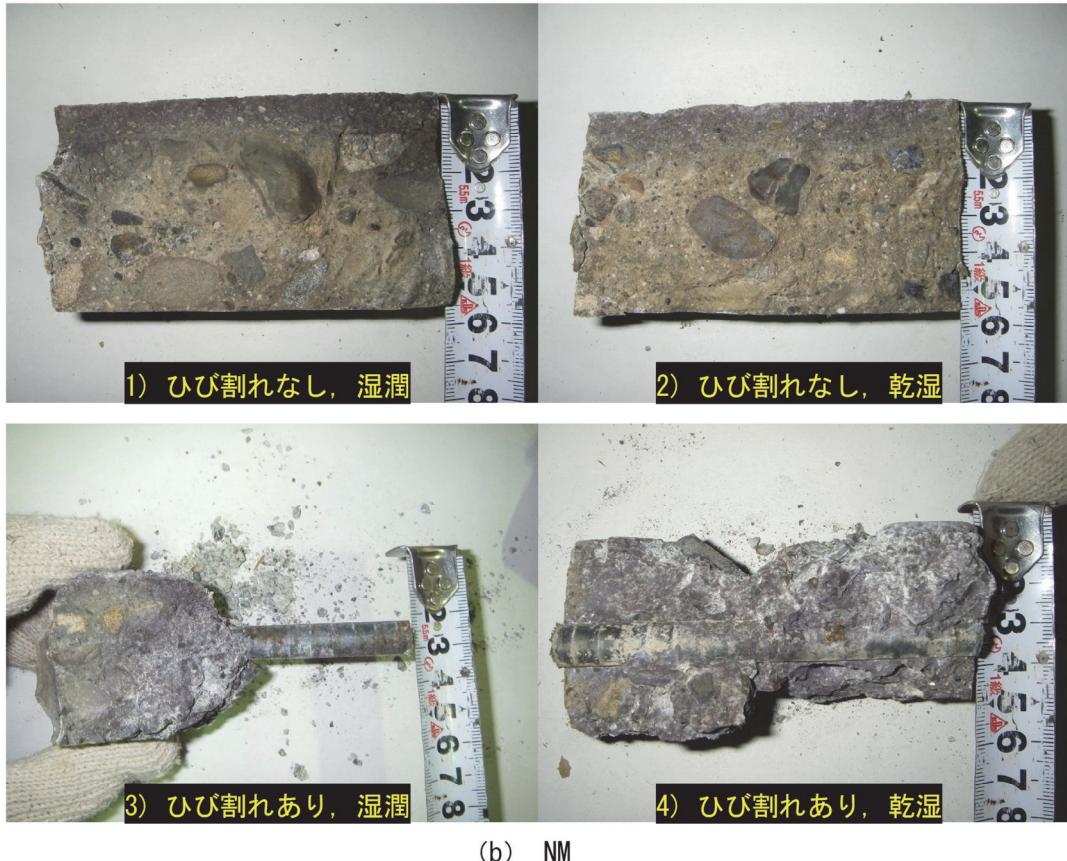
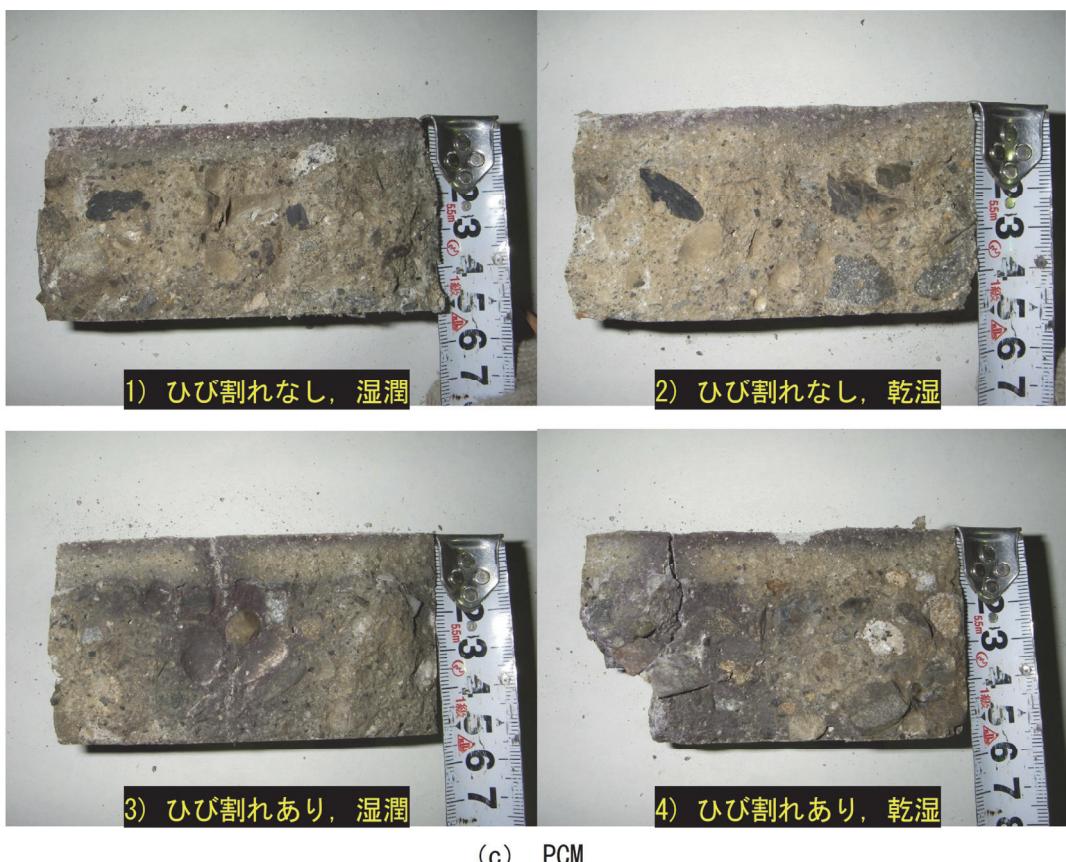
写真-3.7 硝酸銀発色試験結果

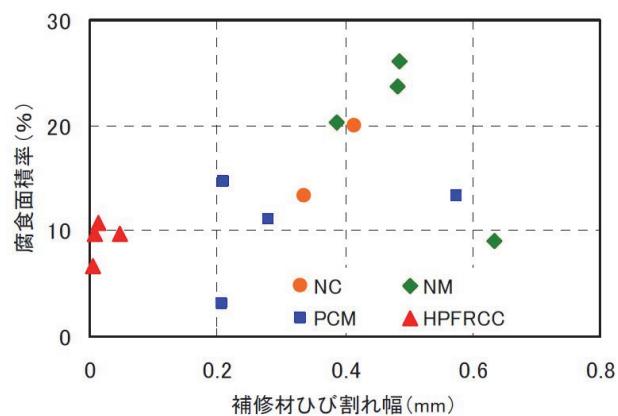
図-3.7 腐食面積率とひび割れ幅の関係

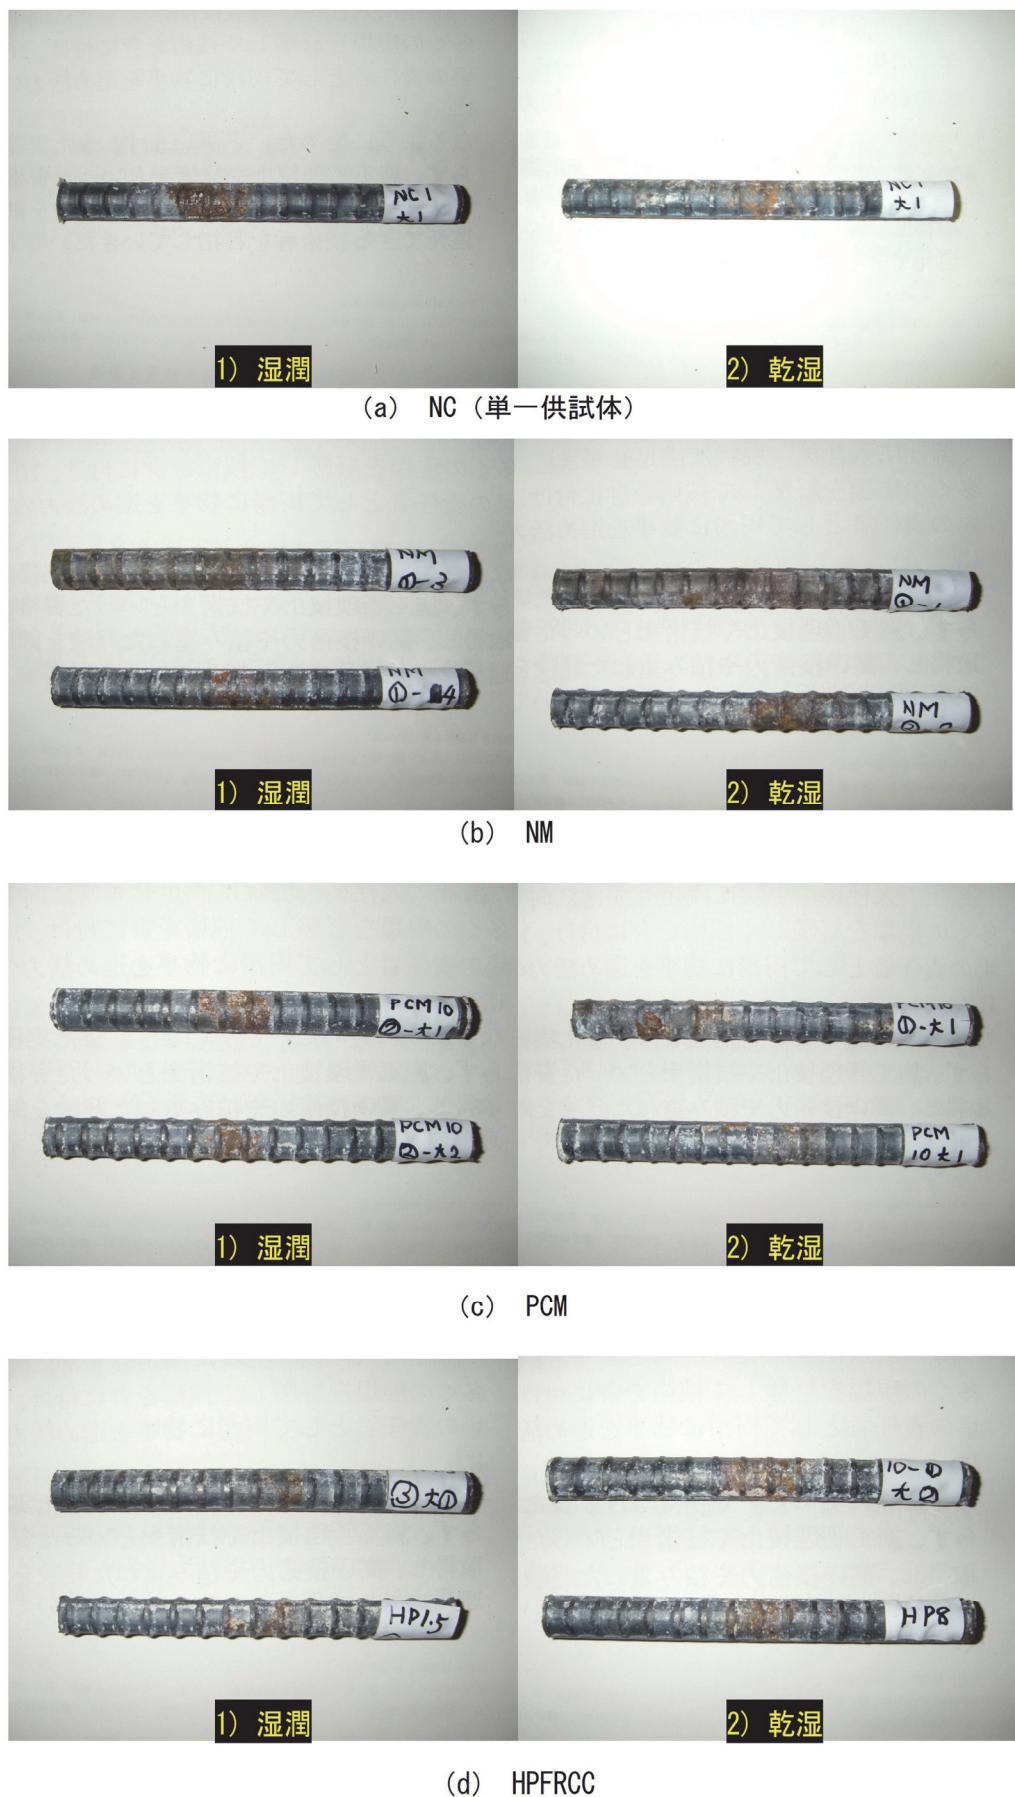
写真-3.8 鉄筋腐食状況

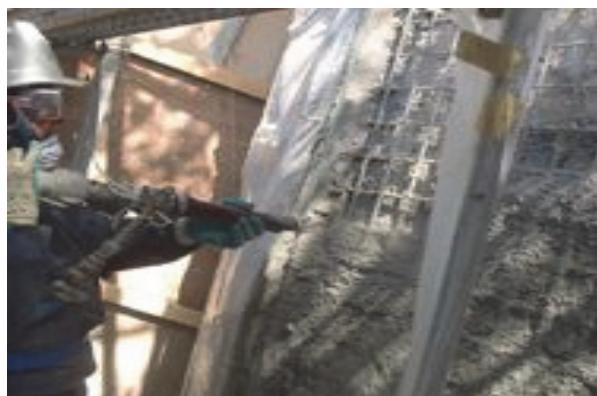
一般に、HPFRCC を用いて劣化したコンクリート構造物の補修を行う場合、高速大量施工が可能な吹付け工法が多く用いられる。しかし HPFRCC を吹付け工法で施工した場合、AE 剤で導入したコンクリート中の空気泡の大部分が、吹付け時に消失してしまう。その結果、HPFRCC の引張性能（引張強度、終局ひずみ）が低下してしまう可能性がある。HPFRCC に中空骨材を用いて空気を導入し、吹付け後における HPFRCC の凍結融解抵抗性能に及ぼす影響を明らかにすること目的としている。

写真-4.1 HPFRCCを用いた吹付け工法

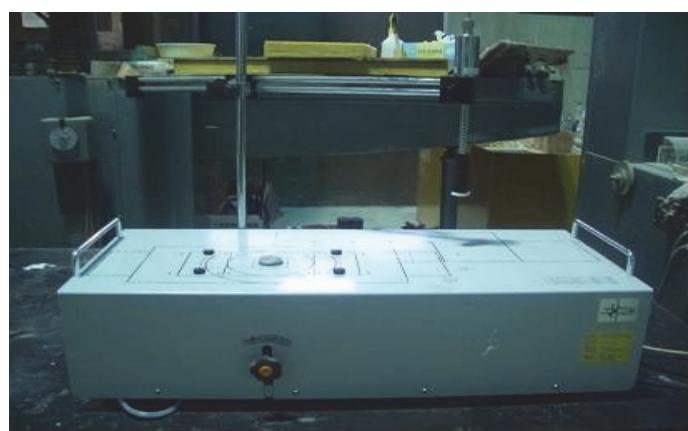
写真-4.4 共鳴振動数測定機

ここで、 P_n は凍結融解nサイクル後の供試体の相対動弾性係数(%)、 f_n は凍結融解nサイクル後のたわみ振動の一次共鳴振動数(Hz)、 f_0 は凍結融解0サイクルにおけるたわみ振動の一次共鳴振動数(Hz)である。

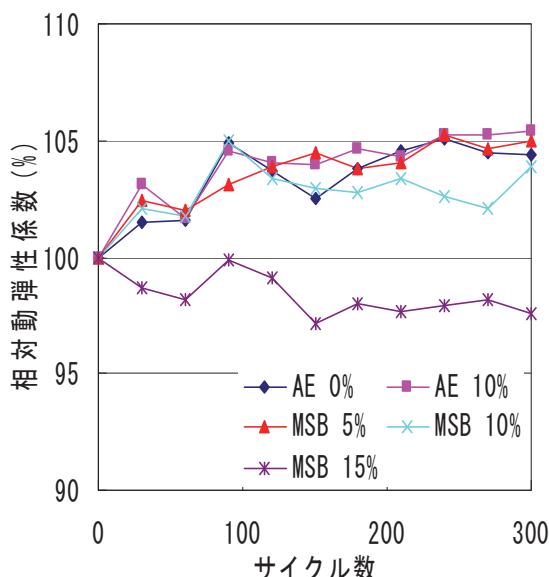
図-4.1 HPFRCC の相対動弾性係数

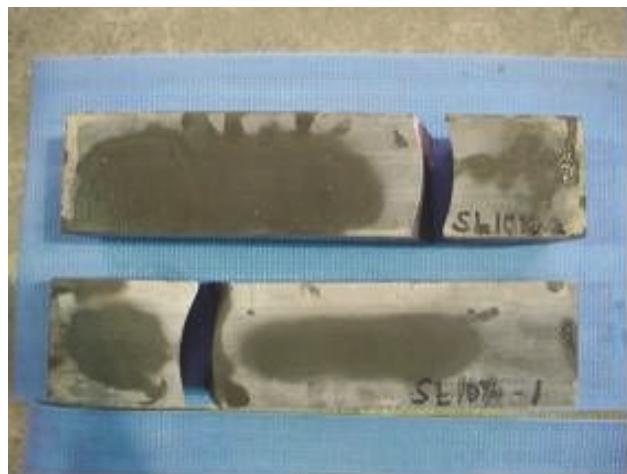
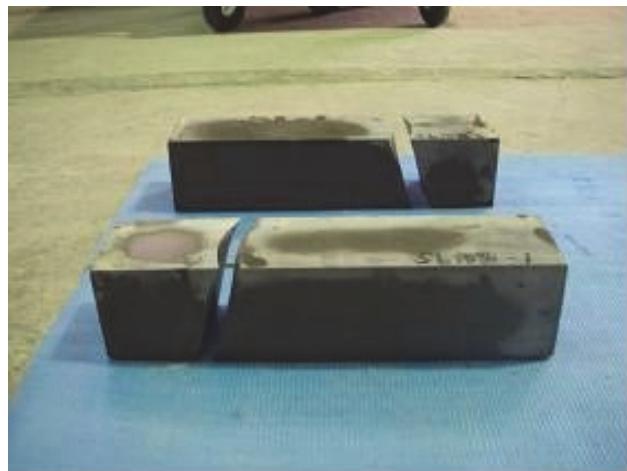
写真-4.5 凍結融解試験 30 サイクルで破壊した SL 供試体

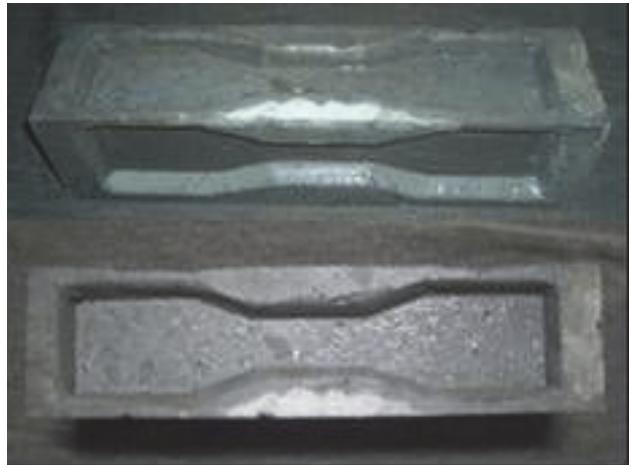
写真-4.13 はめ込み型枠

本研究で用いた凍結融解試験機は、供試体を収納するゴムスリーブ内の水量が増加すると、凍結速度が遅くなりJISに記される温度勾配が維持できないことが確認された³⁾。そのため、ゴムスリーブ内の水量低減のために、ダンベル型供試体4体をはめ込み可能なコンクリート性のはめ込み型枠を作製した(写真-4.13)。はめ込み型枠の寸法は、角柱供試体の寸法100×100×400mmとした。はめ込み型枠の作製に用いた型枠を写真-4.14に示す。角柱供試体型枠の長手方向3面に、ダンベル型供試体と同寸法の木版を取り付けた。角柱供試体型枠にHPFRCCを流し込み、木版を取り付けたアクリル板を角柱供試体の長手方向上面に押し込むことで、ダンベル型供試体4体が収納可能なはめ込み型枠を作製した。
