学 位 論 文

コンクリートの耐凍害性能の評価と 補修材としての HPFRCC の適用

Evaluation of frost resistance of concrete and
applications of HPFRCC as repair materials

大畠 卓也

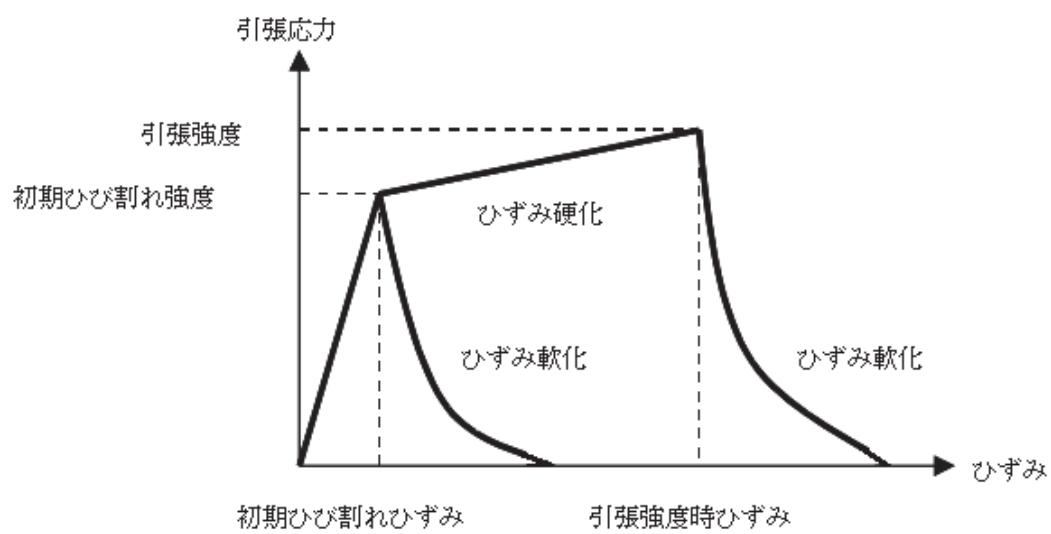
一軸引張試験に使用した載荷装置の加力部は、鋼製フレーム上面に設置して引張荷重の載荷を行った。ダンベル型供試体は上下面にある鋼製フレームにより固定した。フレーム上面を可動支持、フレーム下面を固定支持として、引張載荷を行った。計測項目は引張荷重と変位とした。引張荷重は、加力部に設置されているロードセルにより計測した。変位は、ダンベル型供試体の左右に設置した 2 つの高感度変位計により計測した。一軸引張試験により、引張応力-ひずみ曲線、ひび割れ強度、引張強度、終局ひずみ（図-4.6 参照）を算出した。終局ひずみは引張強度時のひずみとした。

図-4.6 一軸引張応力下における HPFRCC の挙動

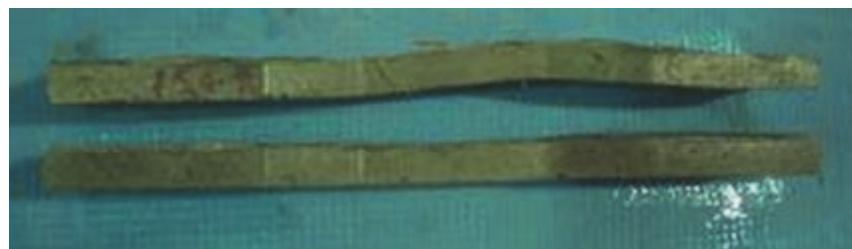
また、ダンベル供試体は、JIS A 1148-A法²⁾に示される標準の供試体とは異なり、表面積が大きいため、標準の供試体よりも温度の影響を受けやすかったと考えられる。

写真-4.15 凍結融解試験後のダンベル型供試体（上：曲がった供試体、下：通常の供試体）

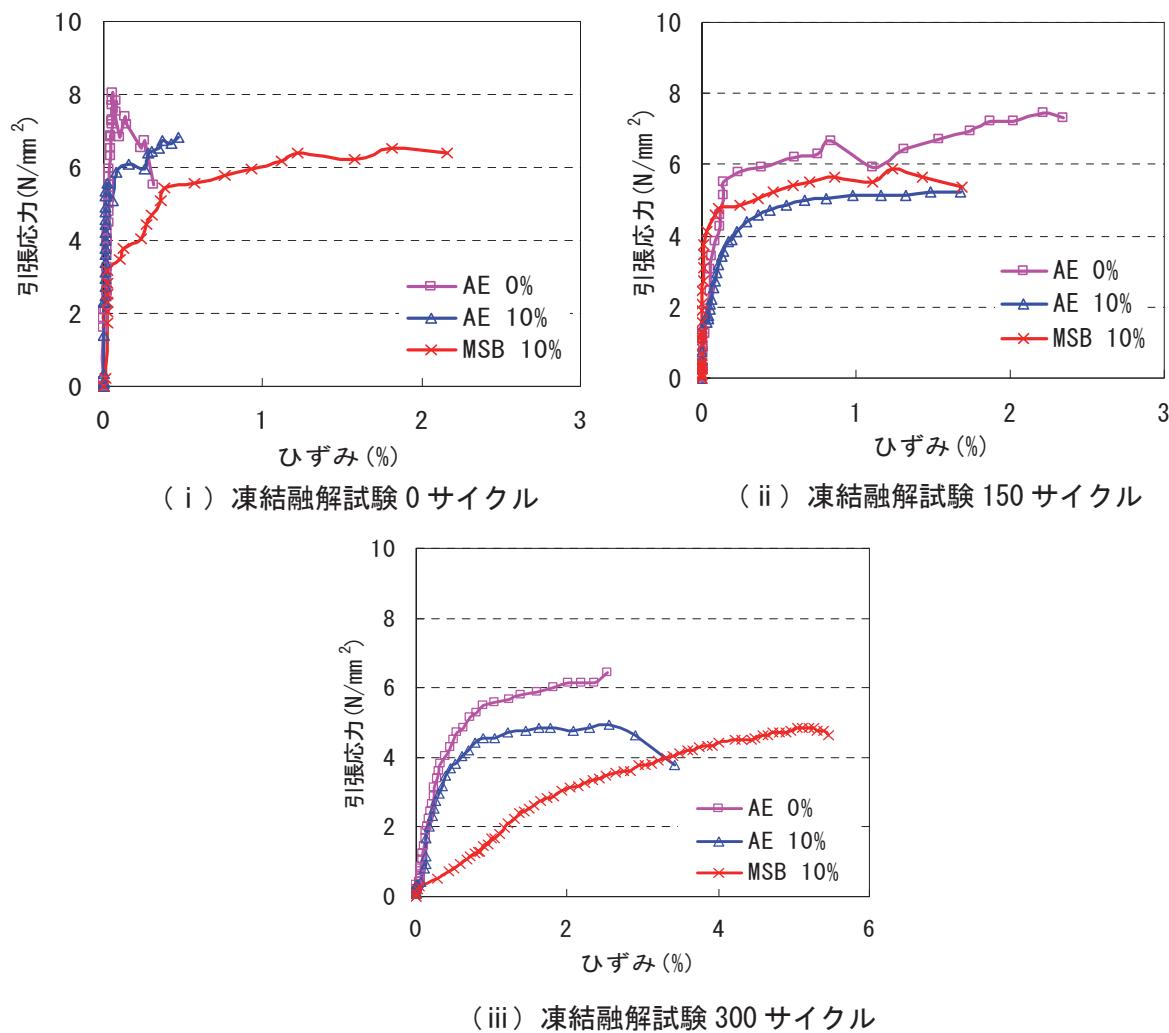
図-4.7 引張応力-ひずみ曲線

引張強度および終局ひずみと凍結融解サイクル数の関係を図-4.8, 図-4.9に示す。引張強度は、中空骨材の有無に関係なく凍結融解サイクル数の増加に伴い、低下が確認された。終局ひずみは、凍結融解サイクル数の増加に伴い、増加する傾向が確認された。これは、凍結融解作用により、ひび割れ強度の低下の度合いが引張強度の低下よりも大きく、両者の差が大きくなるため、終局ひずみが大きくなつたと考えられる。薄いダンベル型供試体が、周囲から凍結融解作用を受ける厳しい条件ではあったが、300サイクルの凍結融解試験後においても、4N/mm²以上の引張強度と2%以上の終局ひずみを確認した。

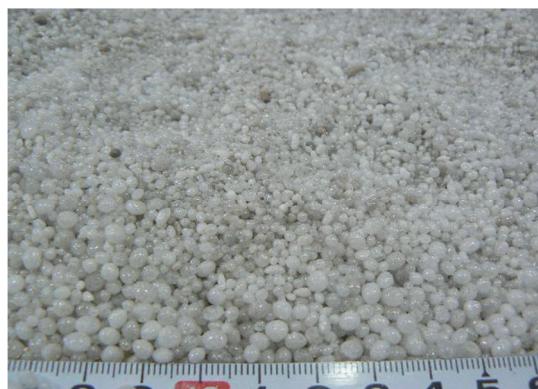
図-5.1 PL の外観

本実験に用いた使用材料を表-5.1に示す。セメントに早強ポルトランドセメントを使用した。図-5.1に示すような粒形のPLを用いて、脆弱コンクリート層を模擬したモルタル（パーライトモルタル、以下PM）を作製した。PLは指で押さえるとつぶれる程度の強度である。積層供試体の母材となるコンクリート（Con）には、粗骨材に川砂利と砂、混合剤にリグニンスルフォン酸系のAE減水剤を使用した。

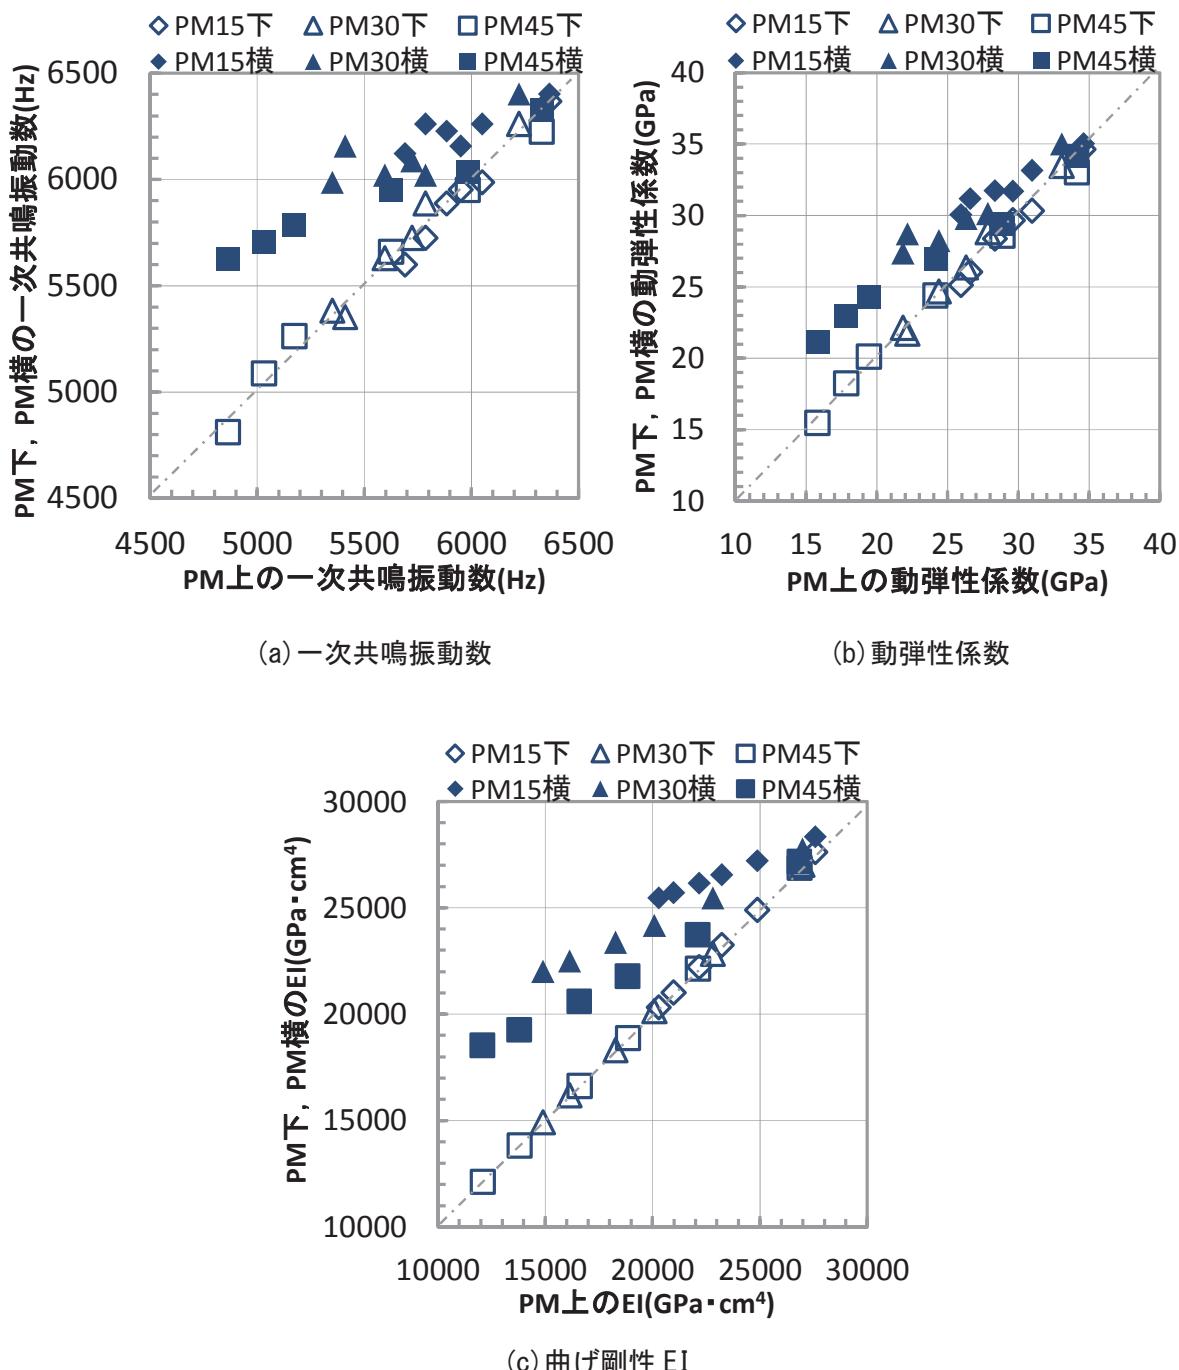
図-5.9 に PM 上に対する PM 下, PM 横の測定値および各計算値を示す。(a)に一次共鳴振動数, (b)に動弾性係数, (c) に曲げ剛性 (EI) の関係を示す。曲げ剛性は、PM とコンクリートの動弾性係数比, 等価換算断面積から中立軸を求め、中立軸に対する PM, コンクリートの各部の動弾性係数と断面二次モーメントの積の総和とした。脆弱部を上(PM 上)にした場合と下(PM 下)にした場合では、一次共鳴振動数、動弾性係数、曲げ剛性ともに測定方向による差はほとんどない。PM 上(或い

図-5.9 測定方向での各計測結果の比較

はPM下)と脆弱部を横(PM横)にした場合の比較では、一次共鳴振動数、動弾性係数、曲げ剛性とともにPM横の方が大きくなつた。一次共鳴振動数、動弾性係数、曲げ剛性の値が小さくなるほどその傾向は大きくなり、動弾性係数の差の最大は約5.5GPa(約35%)となつた。PM上、PM下、PM横による曲げ剛性と動弾性係数の関係を図-5.10に示す。曲げ剛性と動弾性係数は高い相関を示していることから、脆弱層の位置によるそれぞれの差は曲げ剛性の違いにより生じたものと思われる。また、たわみ振動による一次共鳴振動数、動弾性係数は、梁(供試体)のたわみ特性との関係が強いことを再確認した。本実験では強度の違う材料を積層しているため、設置方向が変わることで脆弱部の位置が変わり、曲げ剛性の値に変化を与えたと考えられる。凍害のように表面から劣化していくとされる現象では、同じような傾向がみられる可能性が高い。JIS A1127で規定されている一次共鳴振動数の測定方法では供試体の設置方向に関しては特筆されていないが、凍結融解作用を1面から作用させた凍結融解試験を行つた場合や、著しく凍害劣化が進行した供試体を計測する場合など、計測箇所で性状が異なる供試体の一次共鳴振動数を計測する場合は留意する必要性がある。

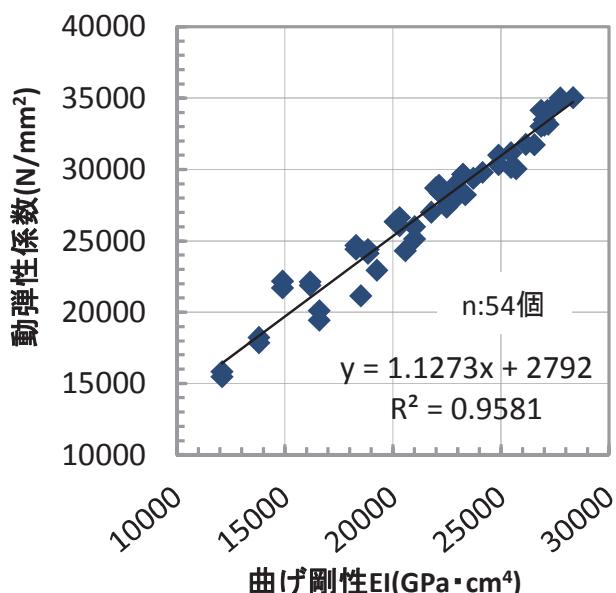
図-5.10 動弾性係数と曲げ剛性の相関

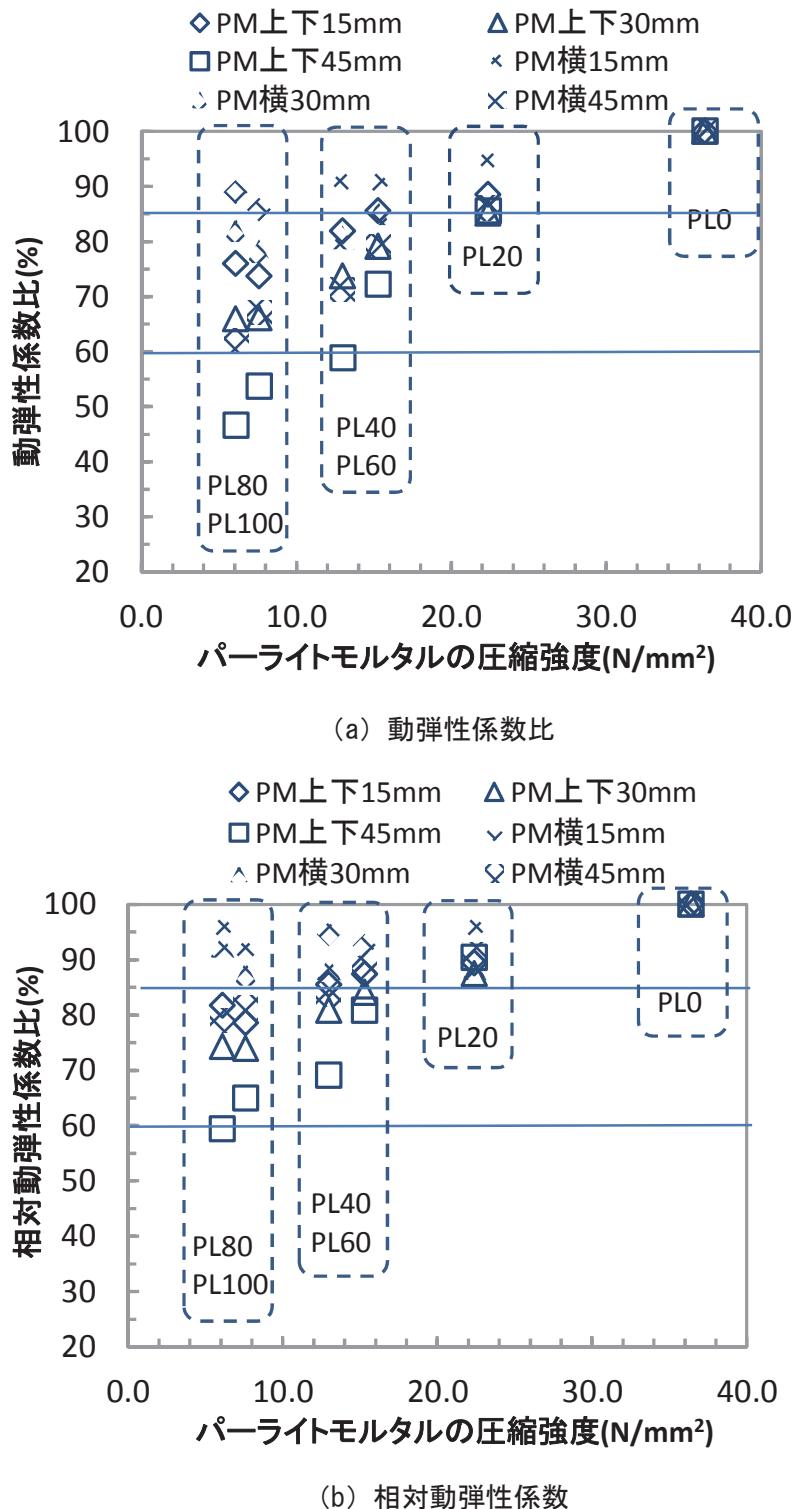
解試験で質量減少率が5%を超えることは稀なため、凍結融解によるコンクリートの内部損傷を、一次共鳴振動数のみから評価しても判定上の過誤は殆どない。

図-5.11 各弾性係数と圧縮強度の比較

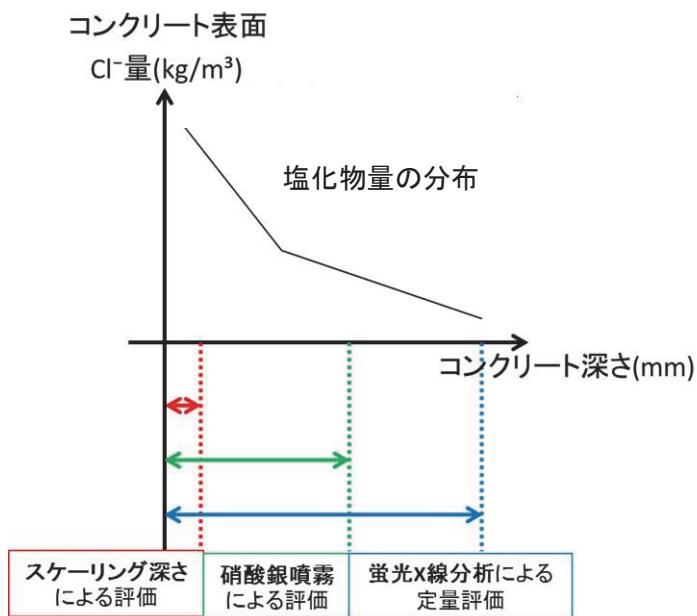
本研究では、凍害を受けたコンクリート構造物は表層より劣化が進行し、組織を緩ませて劣化することに着目し、塩水をトレーサーとして物質侵入抵抗性を可視的に評価し、凍害にて劣化した範囲を簡便に把握するする方法（図-6.1）について提案を行った。

図-6.1 本研究での凍害深さの概念図

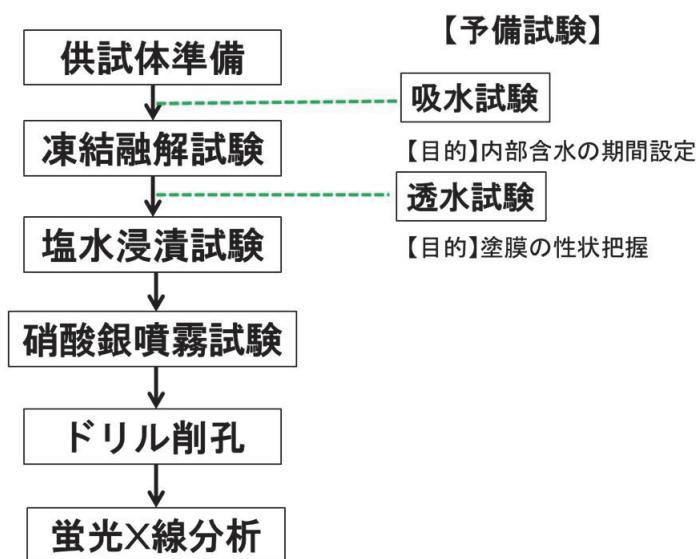
図-6.2 実験フロー

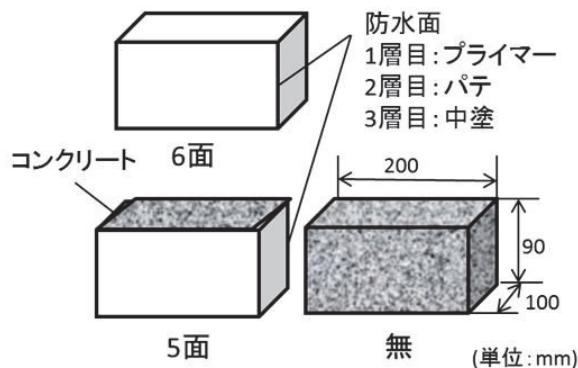
本研究で使用したコンクリートの配合と使用材料を表-6.1、表-6.2に示す。供試体は $100 \times 90 \times 200\text{mm}$ の角柱供試体とした。本研究では、凍害劣化を生じやすくするため、混和剤に消泡剤を用いて空気量を小さくしたコンクリートを用いた。脱型後14日まで水中養生し、その後は気中養生とした。使用したコンクリートの圧縮強度は 53.7N/mm^2 (圧縮供試体3体平均)、空気量は2.5%、スランプは8cmであった。供試体は、各条件につき2体とし、24シリーズ計48体を用いた。

図-6.3 供試体概要

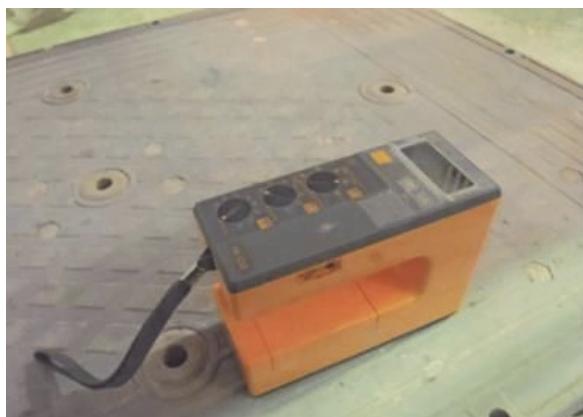
写真-6.1 コンクリート・モルタル水分計

吸水試験の予備試験結果を図-6.4、図-6.5に示し、計測に用いた水分計を写真-6.1に示す。吸水試験は表面から10mmの位置に水分計を当てて、吸水率を算出した。透水試験は、JIS A 6909「建築用仕上塗材」透水試験法Bを採用した。試験風景を写真-6.2に示す。試験は、透水面を打設面と型枠底面の2面とし、塗膜の有無による透水量(ml)の違いを調べた。試験体は、1体ずつとし計4体とした。

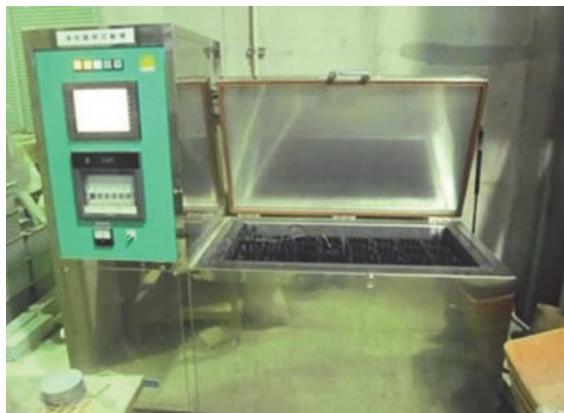
写真-6.3 凍結融解試験機

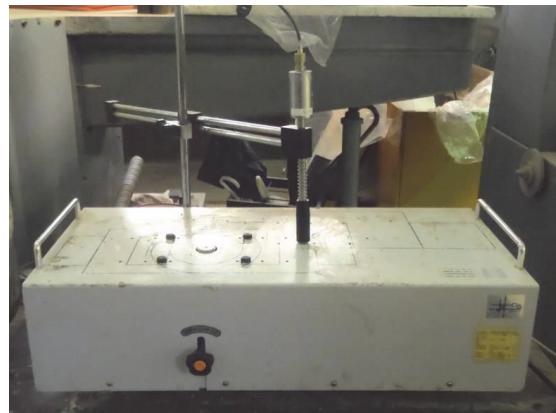
写真-6.4 たわみ振動による一次共鳴振動数の計測機器

本研究では、所定のサイクルにおいて供試体の質量 (g) とたわみ振動 (計測スパン 200mm) による一次共鳴振動数 (Hz) を測定した(写真-6.4 参照)。測定した値から、質量減少率 (%) と相対動弾性係数 (%) を算出し、凍害劣化の評価指標とし、これらの値により劣化程度をコントロールした。なお、本論文中の結果で示されている数値は平均値ある（供試体 2 体のうち 1 体が剥落により測定不能の場合は残った 1 体のみの結果を記載している）。また、2 体の供試体全てが測定不能となつた時点で凍結融解試験を終了した。

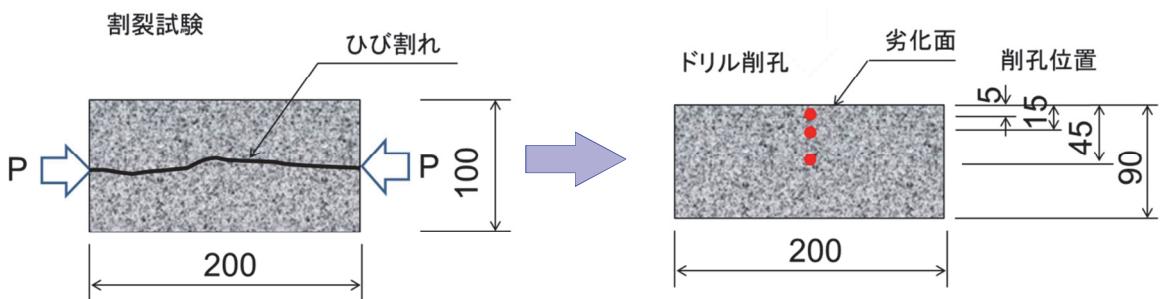
塩水浸漬後、圧縮試験機を用いて供試体を割裂した(図-6.6)。割裂面に硝酸銀溶液(0.1mol/L)を噴霧し、発色状況から塩分浸透状況を簡易的に確認した⁶⁾。さらに、塩分浸透状況を定量的に確認するため、蛍光 X 線分析により塩化物量 Cl⁻を計測した⁷⁾。供試体表面から深さ方向にドリル削孔を行い、削孔粉を採取し、これを分析に使用した。分析位置は供試体表面から 5, 15, 45mm とした。供試体中心部は表面からのドリル削孔が困難であったため、供試体割裂面をドリルに対し垂直となるよう据え、中心部を削孔し試料を採取した。塩化物量の分析装置は蛍光 X 線分析装置 (OURSTEX 101FA 型) を使用した。なお、蛍光 X 線分析には試料（粉末）に X 線を照射して、発生した蛍光 X 線から直接的に半導体検出器を用いてエネルギー分析を行う手法を用いた。

図-6.6 塩化物量の測定

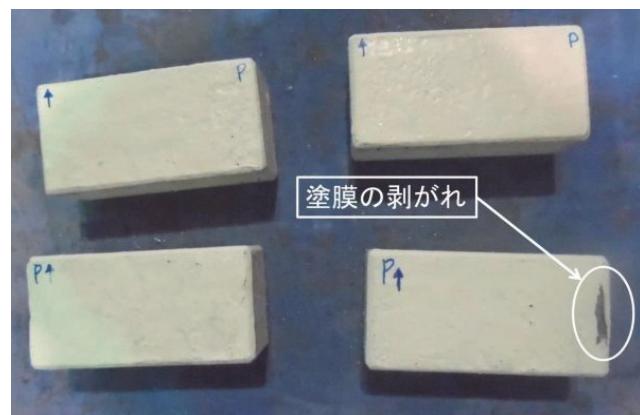
写真-6.5～写真-6.9に各供試体の凍害劣化状況を示す。写真-6.5、写真-6.6に6面防水供試体の劣化状況を示す。6面防水供試体では1体のみに塗膜の破れが、打設面側に生じた。これは凍害によりコンクリートが膨張したことが原因と考えられるが、1体のみだったので、防水加工の施工の不具合である可能性が考えられる。写真-6.6は吸水無の6面防水供試体の150サイクル終了時点の劣化状況を示す。塗膜の破れは打設面で生じた。写真-6.7、写真-6.8は5面供試体の90サイクル時点の劣化状況を示す。劣化面による劣化状況の違いは顕著であり、スケーリングは打設面の方が型枠面よりも多く、モルタルが剥離し、骨材が一部露出していることがわかる。型枠面を劣化させた供試体でも、スケーリングは微量生じたが、骨材の露出は確認できなかった。さらに、塗膜の剥がれや付着切れを多くの供試体で確認できた。こちらも打設面側の塗膜剥がれが顕著にみられた(写真-6.8参照)。写真-6.9に防水無供試体の90サイクル時点での劣化状況を示す。スケーリングは全面から生じており、特に打設面のスケーリングが顕著にみられた。写真-6.7から、打設面は骨材が露出し、断面欠損がみられた。

写真-6.5 6面防水供試体
(90サイクル時点 打設面)

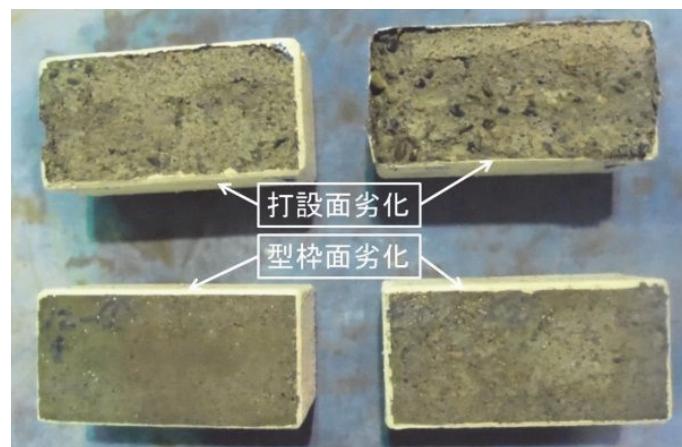
写真-6.7 5面防水供試体
(90サイクル時点 劣化面による違い)

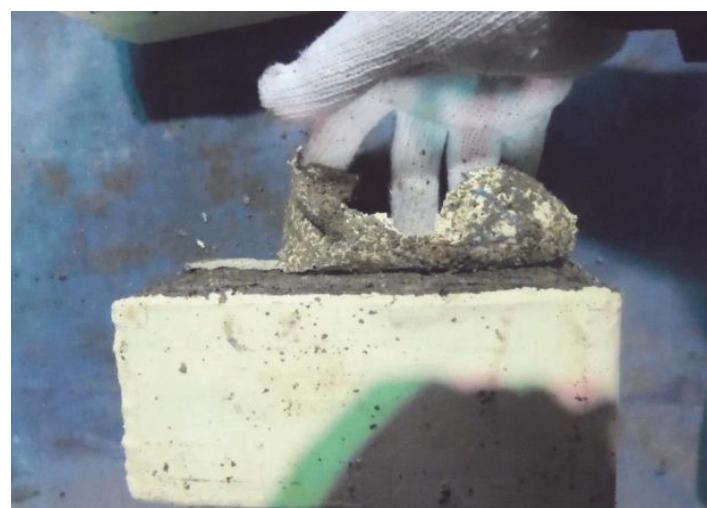
写真-6.8 5面防水供試体
(90サイクル時点 打設面の塗膜剥がれ)

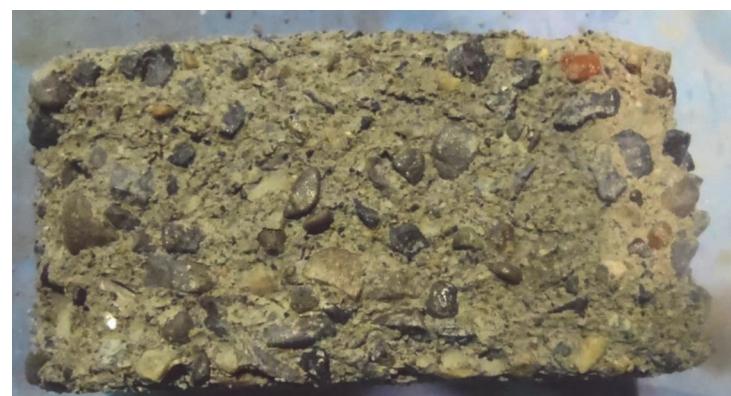
写真-6.9 防水無供試体
(90サイクル時点 打設面のスケーリング状況)

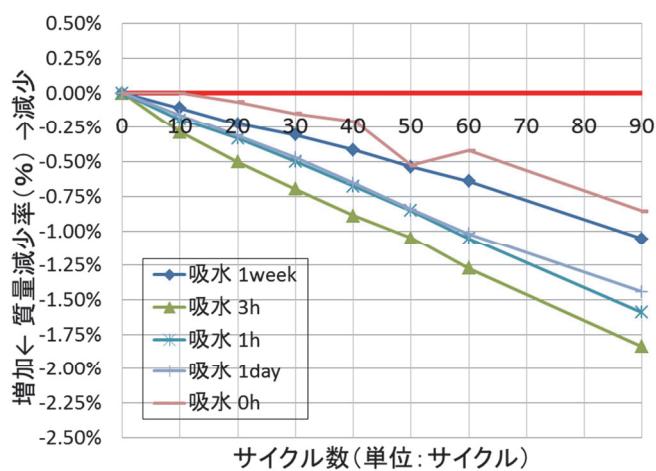
各供試体の質量減少率を図-6.10～図-6.13に示す。図-6.10より、全面防水供試体は全供試体において、約1～2%程度の質量増加の傾向がみられた。これは試験中に試験槽の水が防水塗膜を通過したか、コンクリートが凍害劣化により膨張し、防水塗膜に微細なひび割れが生じ、吸水した可能性が考えられる。図-6.11, 6.12より、5面防水供試体は、50サイクルまでは全供試体とも約0.3～1.5%の質量増加がみられたが、50サイクル以降は、打設面を劣化させた供試体で質量減少がみられた。これは凍害劣化が進行し、スケーリングが生じたためと考えられる。図-6.13より、防水工無供試体では、試験前の吸水が無い場合には、有る場合よりも質量増加が大きく、いずれも10サイクル以降から、質量変化が横ばいから減少側に移行している。これは、スケーリングが生じたためであると考えられる。

図-6.10 質量減少率（全面）

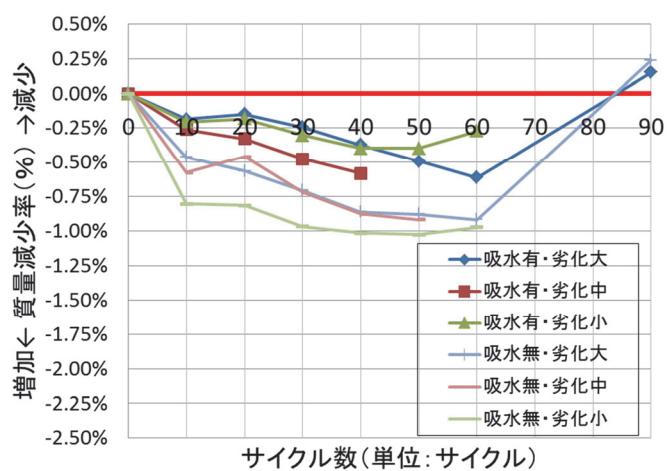
図-6.11 質量減少率（打設面劣化）

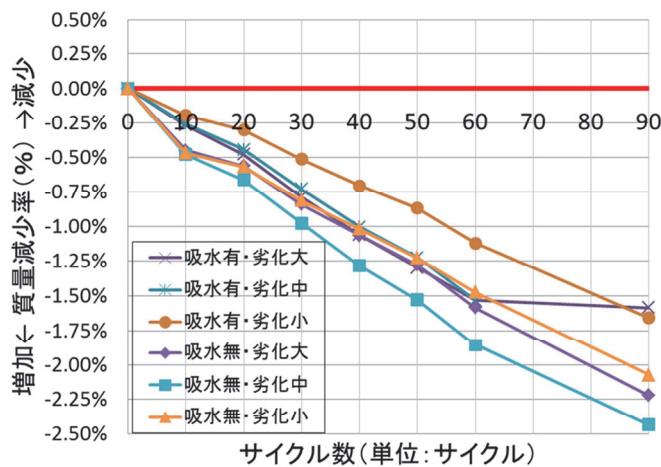
図-6.12 質量減少率（型枠面劣化）

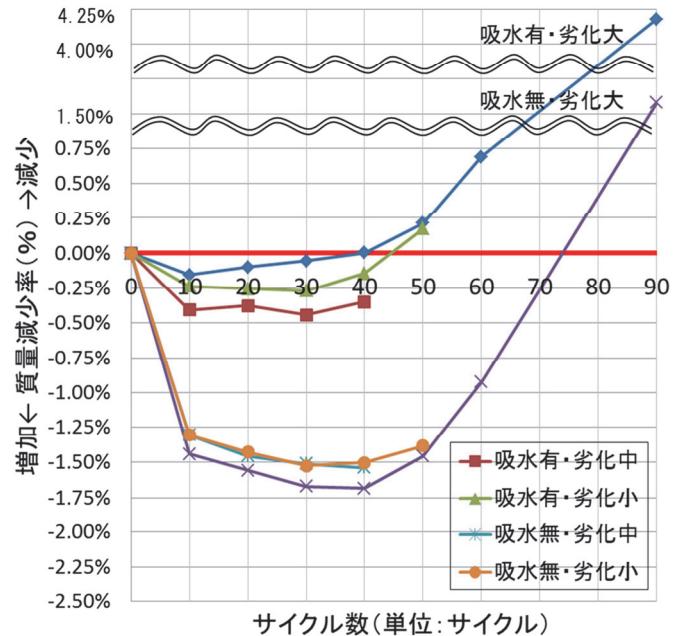
図-6.13 質量減少率（防水工無）

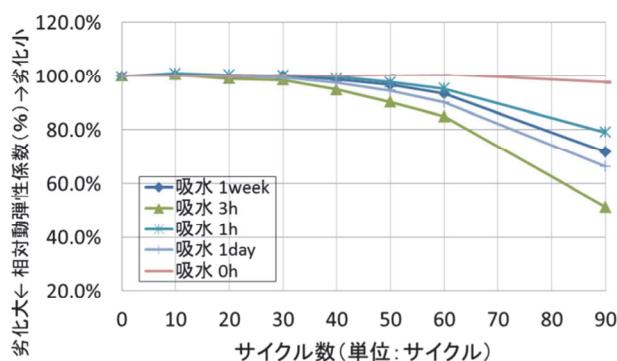
図-6.14～図-6.17に各供試体の相対動弾性係数の推移を示す。図-6.14より、全面防水供試体では、50サイクルまでいずれの供試体とも相対動弾性係数の減少がほとんど認められなかった。50サイクル以降は、減少傾向がみられ、90サイクルまでに約60～80%まで値が低下し、劣化が進行した。ただし、吸水無の供試体は90サイクル時点でも健全であった。吸水無を除いた全面防水供試体については、吸水時間の違いによる明確な違いは確認できなかった。飽水度と耐久性指数の関係を示した研究によれば、飽水度がある限度以下であれば、コンクリートの劣化が認められないことが分かっている⁸⁾。そのため、全面防水供試体については外部からの水の供給がないため、吸水の有無により相対動弾性係数に差が生じたと考えられる。しかし、5面防水供試体、防水工無供試体については、1面または全面から水の供給が行われるため相対動弾性係数に明確な差が生じなかつたと考えられる。図-6.15より、防水工無供試体では、初期から相対動弾性係数の低下がみられ、50サイクル以降に測定が困難となる供試体もあった。これは消泡剤を添加したことによりエントレインドエアが消失し、耐凍害性に著しく劣るコンクリートであるためと考えられる。そのため、全面防水処理を行うことにより耐凍害性が向上することを確認することができた。図-6.16、17より、5面防水供試体では、20サイクル以降で相対動弾性係数の低下、型枠面よりも打設面の劣化が顕著であった。これは打設面の方が型枠面に比べ、ブリーディング等の影響からコンクリートの緻密さが劣っているためと考えられる。

図-6.14 相対動弾性係数（全面防水）

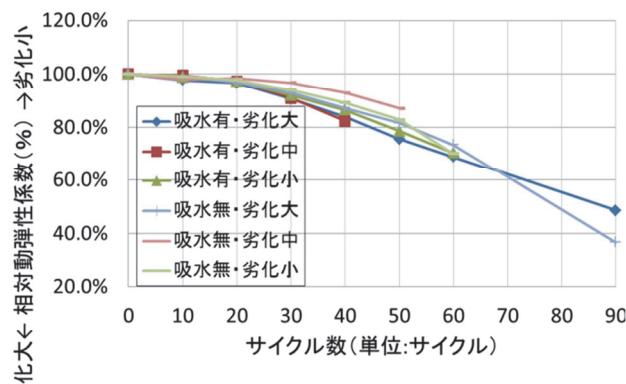
図-6.16 相対動弾性係数（打設面劣化）

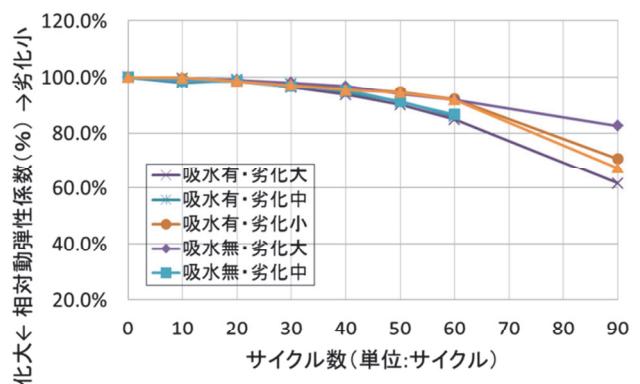
図-6.17 相対動弾性係数（型枠面劣化）

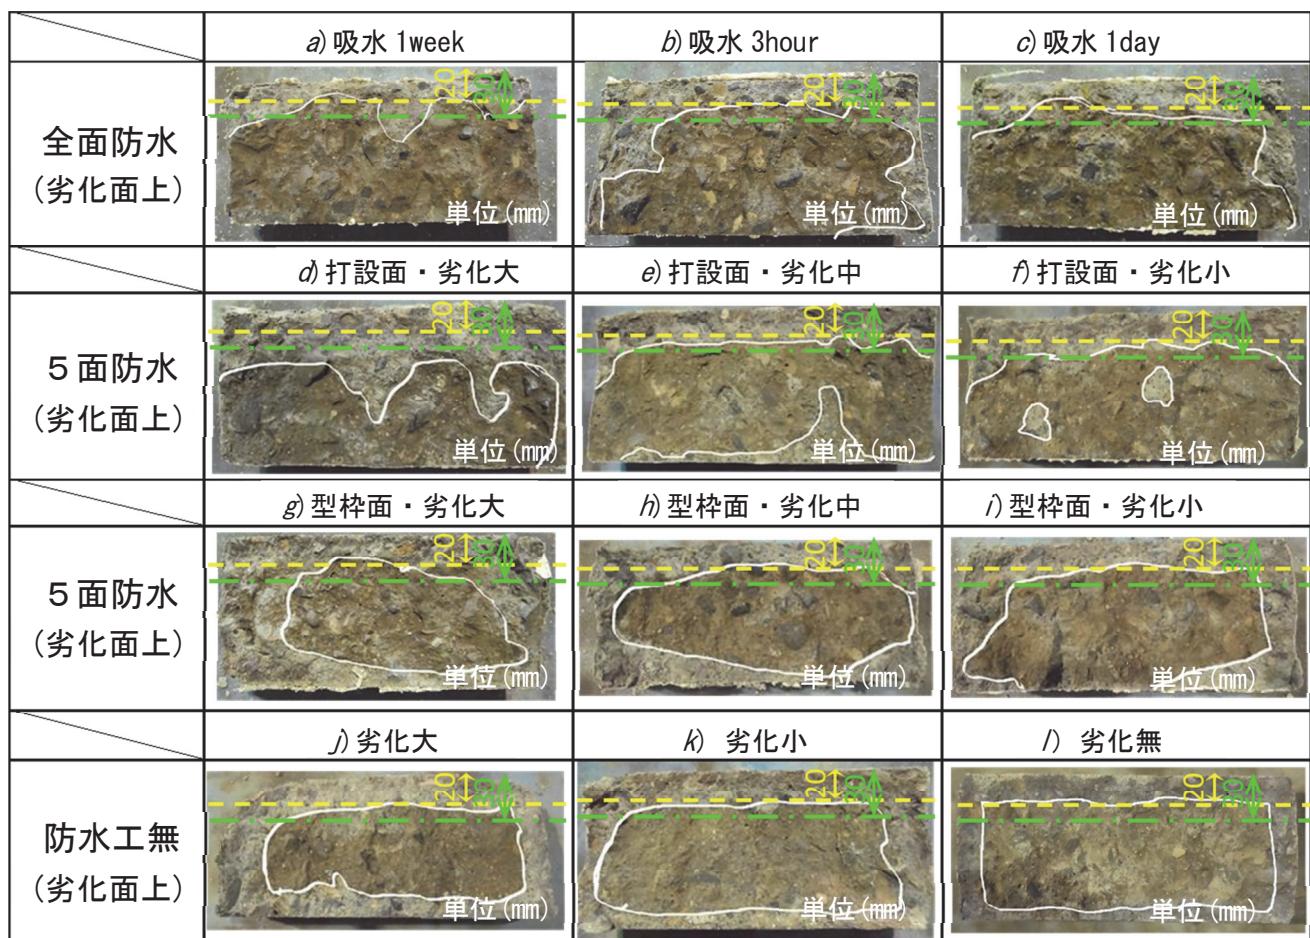
図-6.18 硝酸銀溶液噴霧による塩化物浸透深さ

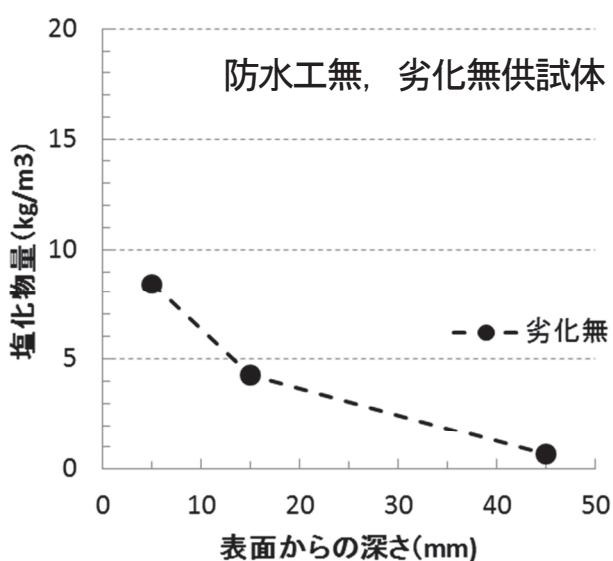
図-6.19 劣化無供試体の塩化物量

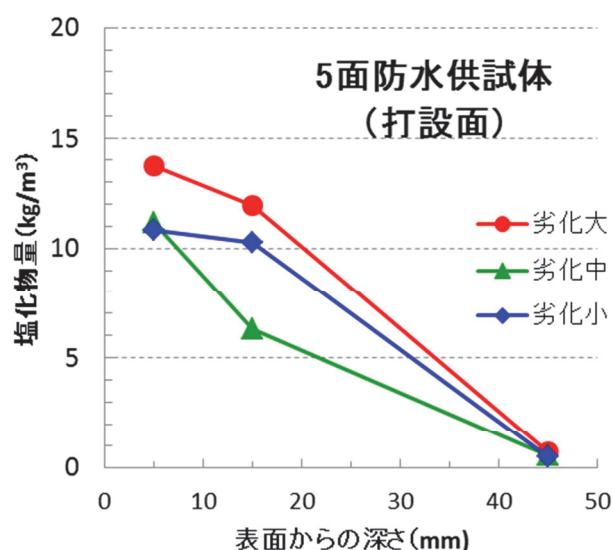
図-6.20 5面防水供試体の塩化物量
