セントラル給湯システムにおける
金属配管材料の腐食防食に関する研究

**Corrosion and corrosion protection of metal materials in
central hot water supply systems**

令和元年 9 月
田中 法幸

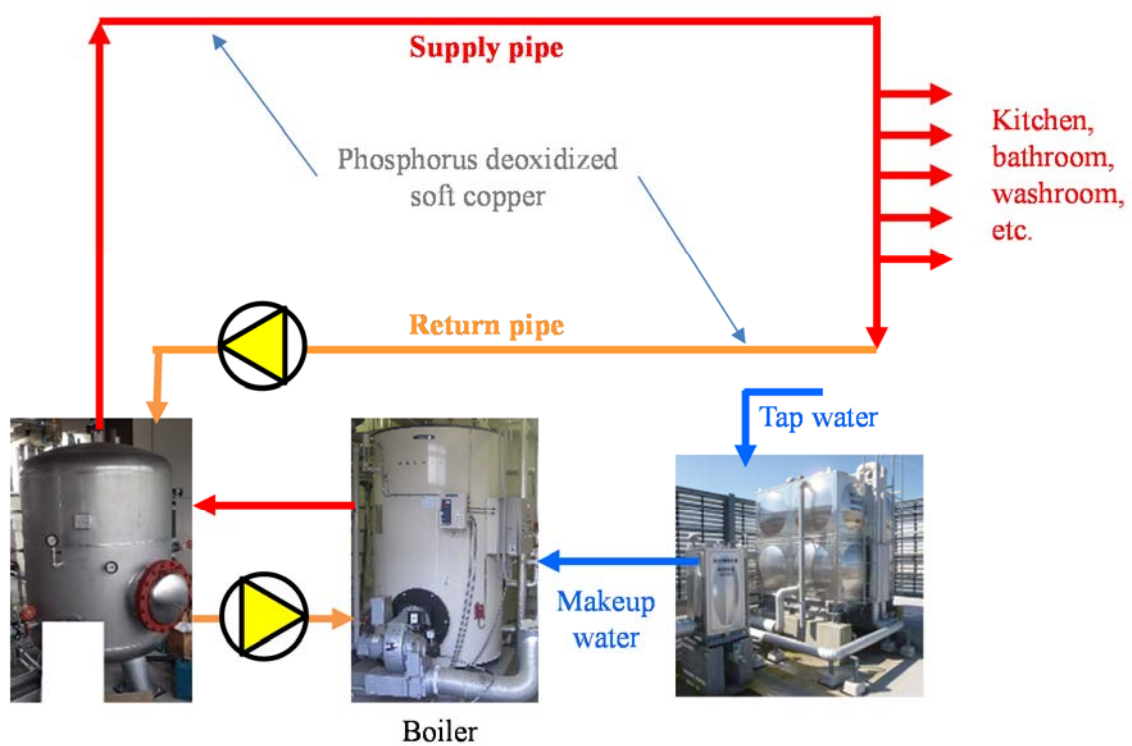
Fig. 1-2 Schematic diagram of central hot water supply system.

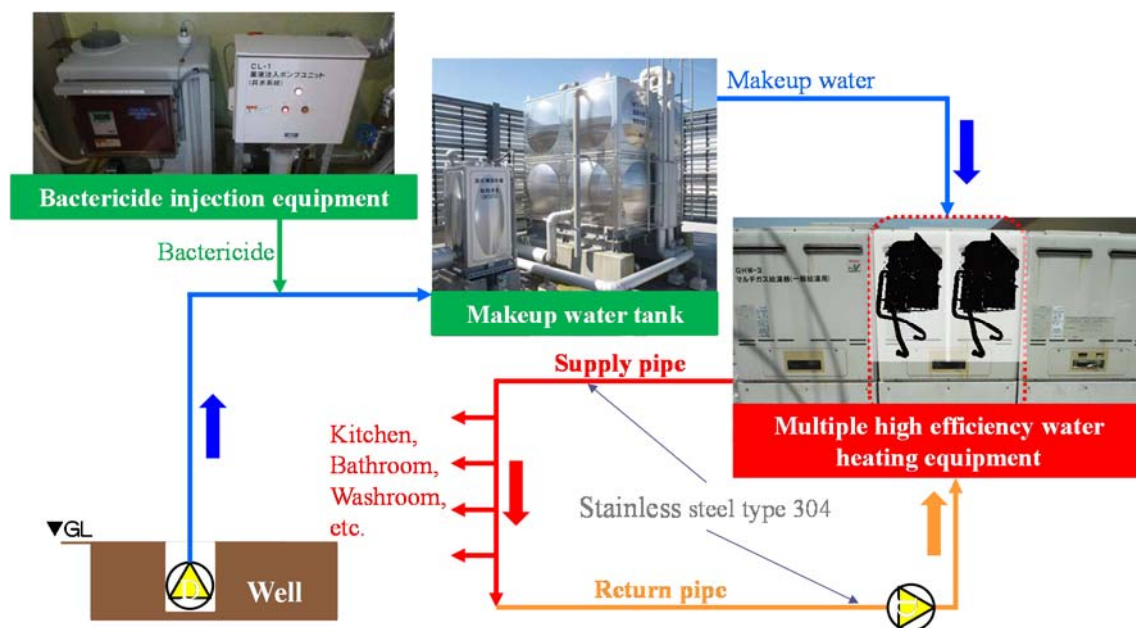
Fig. 1-3 Schematic diagram of energy saving and resource saving type hot water supply system.

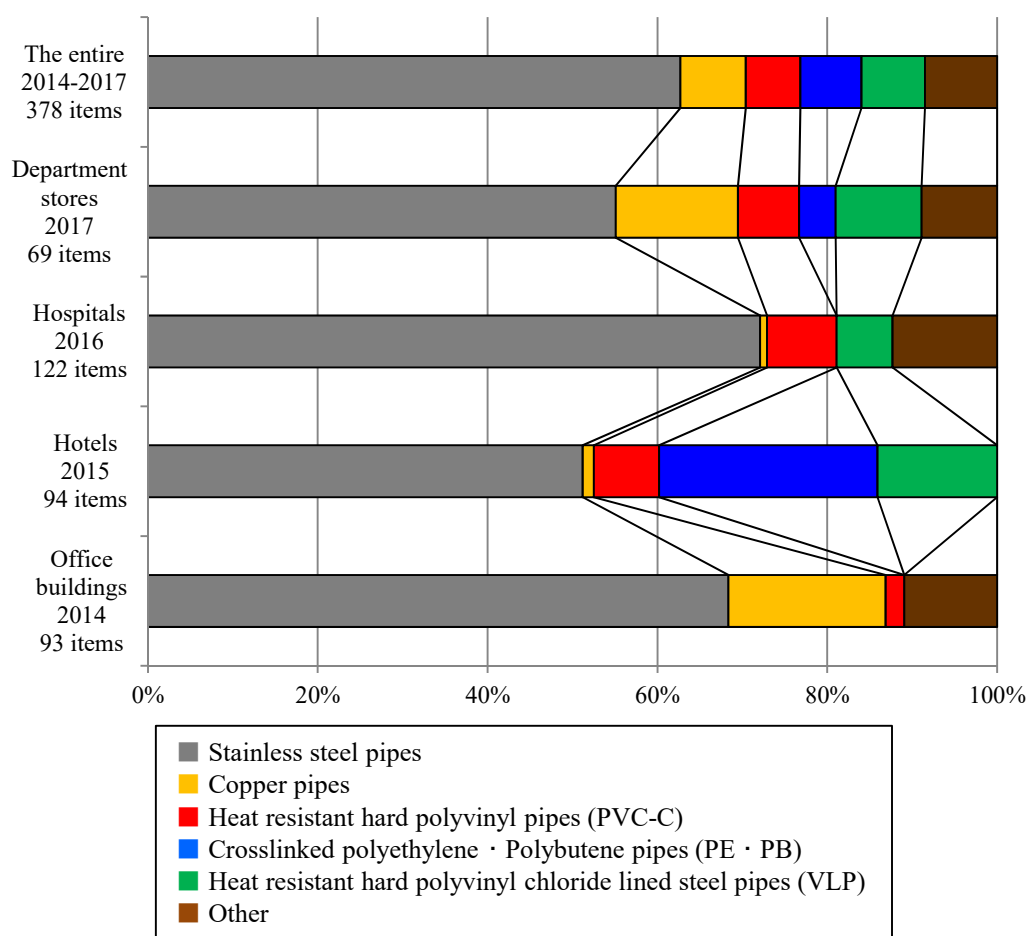
Fig. 1-4 Resent trend of hot water supply piping materials²⁴⁾⁻³⁷⁾.

Fig. 1-4 に一般社団法人建築設備技術者協会が建築設備企業を対象に実施した、建設工事の使用材料などに関するアンケート調査の結果を示す²⁴⁾⁻²⁷⁾。給湯配管は、加工性や施工性に優れることを理由に古くからりん脱酸銅管（JIS H 3300 C1220）が主材料として使用されていた。しかし、給湯水中に含まれる硫酸イオンおよび塩化物イオンなどの腐食性イオンの影響による孔食、また配管内の圧力変動により生ずる微細気泡の物理的損傷と腐食性イオンの相乗的作用による潰食の問題が 1980～1990 年代に顕在化した²⁸⁾⁻⁵⁷⁾。この代替材料として、一般配管用ステンレス鋼管（JIS G 3448）の一種である SUS304 が注目され、現在までに全体の約 6 割を占めるに至っている。りん脱酸銅管は、多くの研究により、環境改善や材料開発などによる対策とその有効性も示されている²⁸⁾⁻⁵⁷⁾ものの、軽量で施工性の良い樹脂材料が約 3 割の普及率になっている。また、銅地金単価の高騰などの影響もあり、その使用は現在 1 割程度まで減少している。

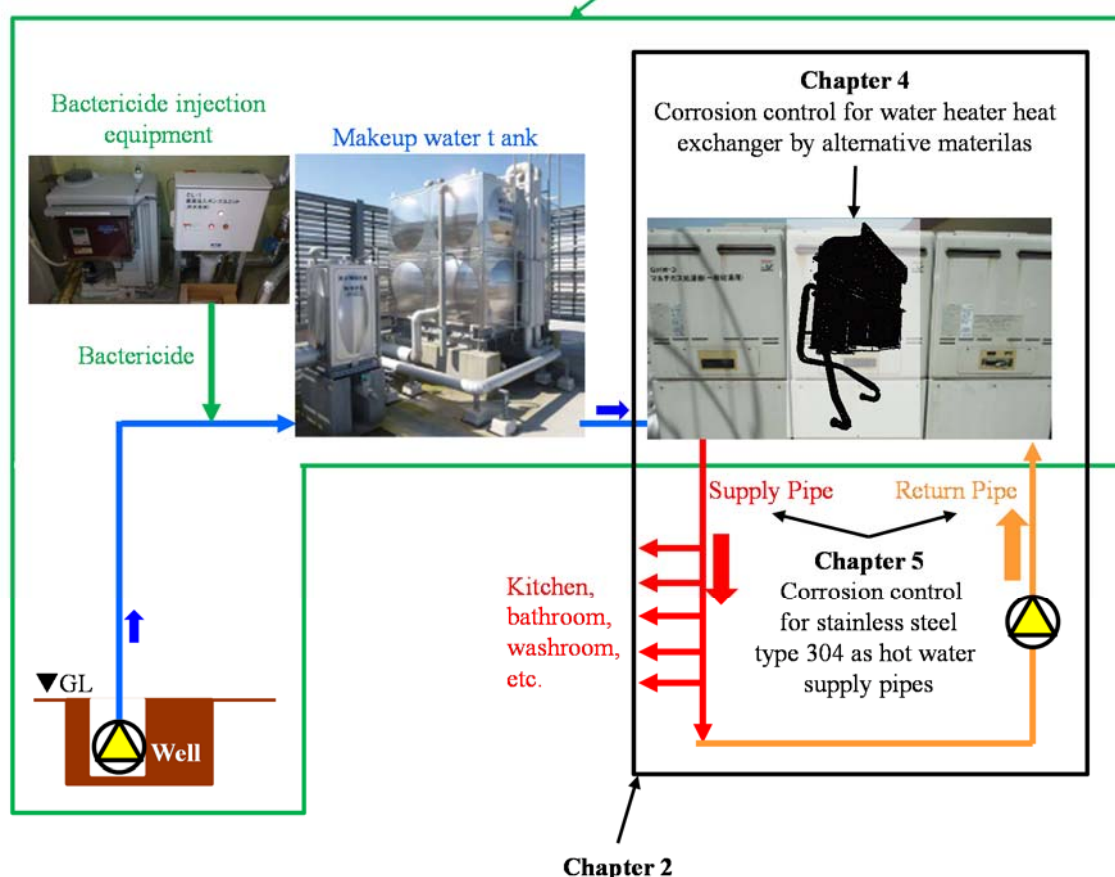
Fig. 1-6 Structure of my doctoral dissertation.

本論文の構成として、セントラル給湯システムの概略と各章の調査対象位置を Fig. 1-6 に示した。セントラル給湯システムにおける金属配管材料の腐食は、システム、使用環境そして材料特性の三つの要素が相乗的に作用して生じると考えた。そこで、システムと材料の関係を第 2 章で、システムと使用環境の関係を第 3 章で、そして使用環境と材料特性の関係を第 4 章および第 5 章で明らかにした。Fig. 1-7 に示すように、各章で明らかにした腐食要因と考えた三つの要素のそれぞれの相関を活用し、防食を実現する。以下に各章の内容についての概要を述べる。

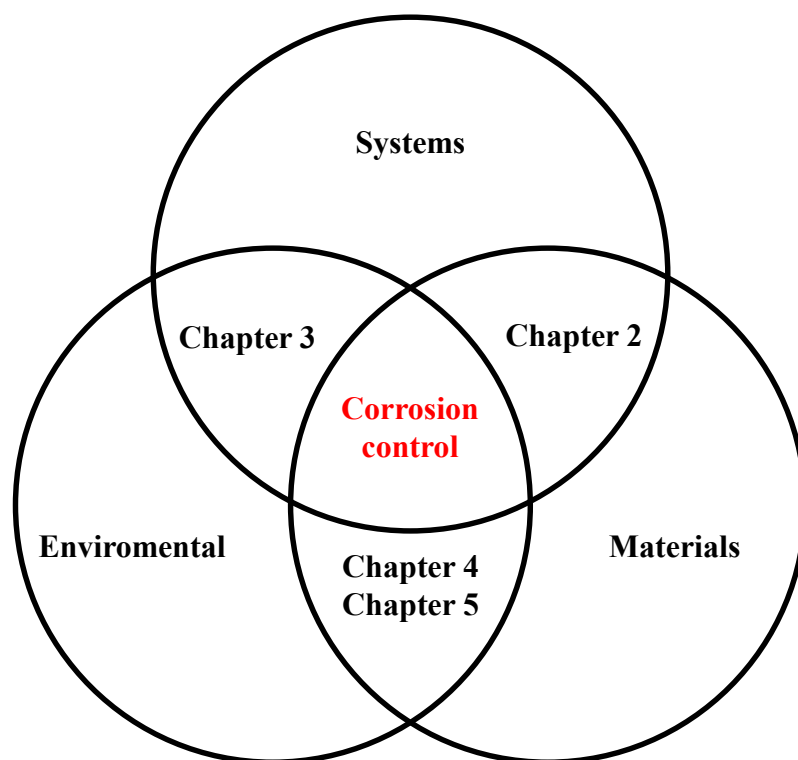
Fig. 1-7 Correlation diagram of my doctoral dissertation.

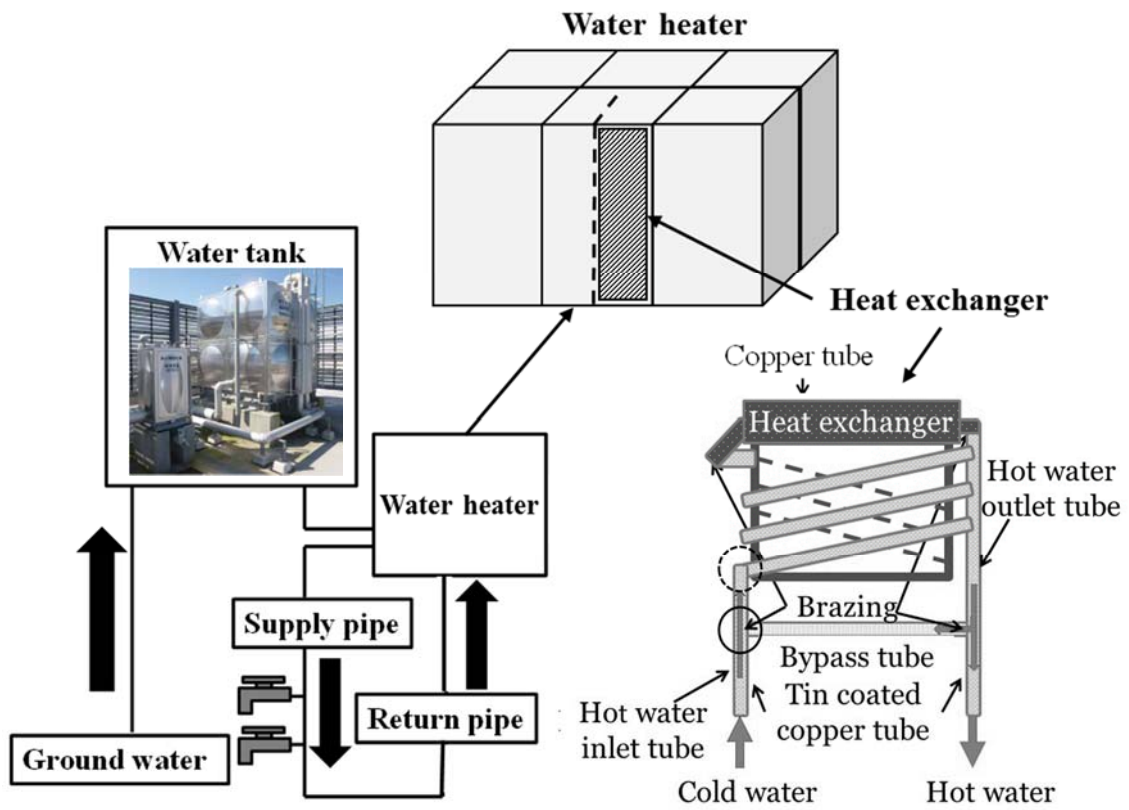
Fig. 2-1 Detail of multi copper heat exchanger tubes of water heater and survey sites of heat exchanger.

使用期間約 5 年で漏洩が生じた熱交換器 (以後、使用済熱交換器と記す) および新品の熱交換器 (以後、未使用熱交換器と記す) の入口パイプおよび出口パイプの銅管ろう付け接合部および連絡管ろう付け接合部を主に調査した。さらに、連絡管からの出湯が入口パイプに垂直に衝突した部位 (以後、垂直衝突部と記す) について比較調査した。

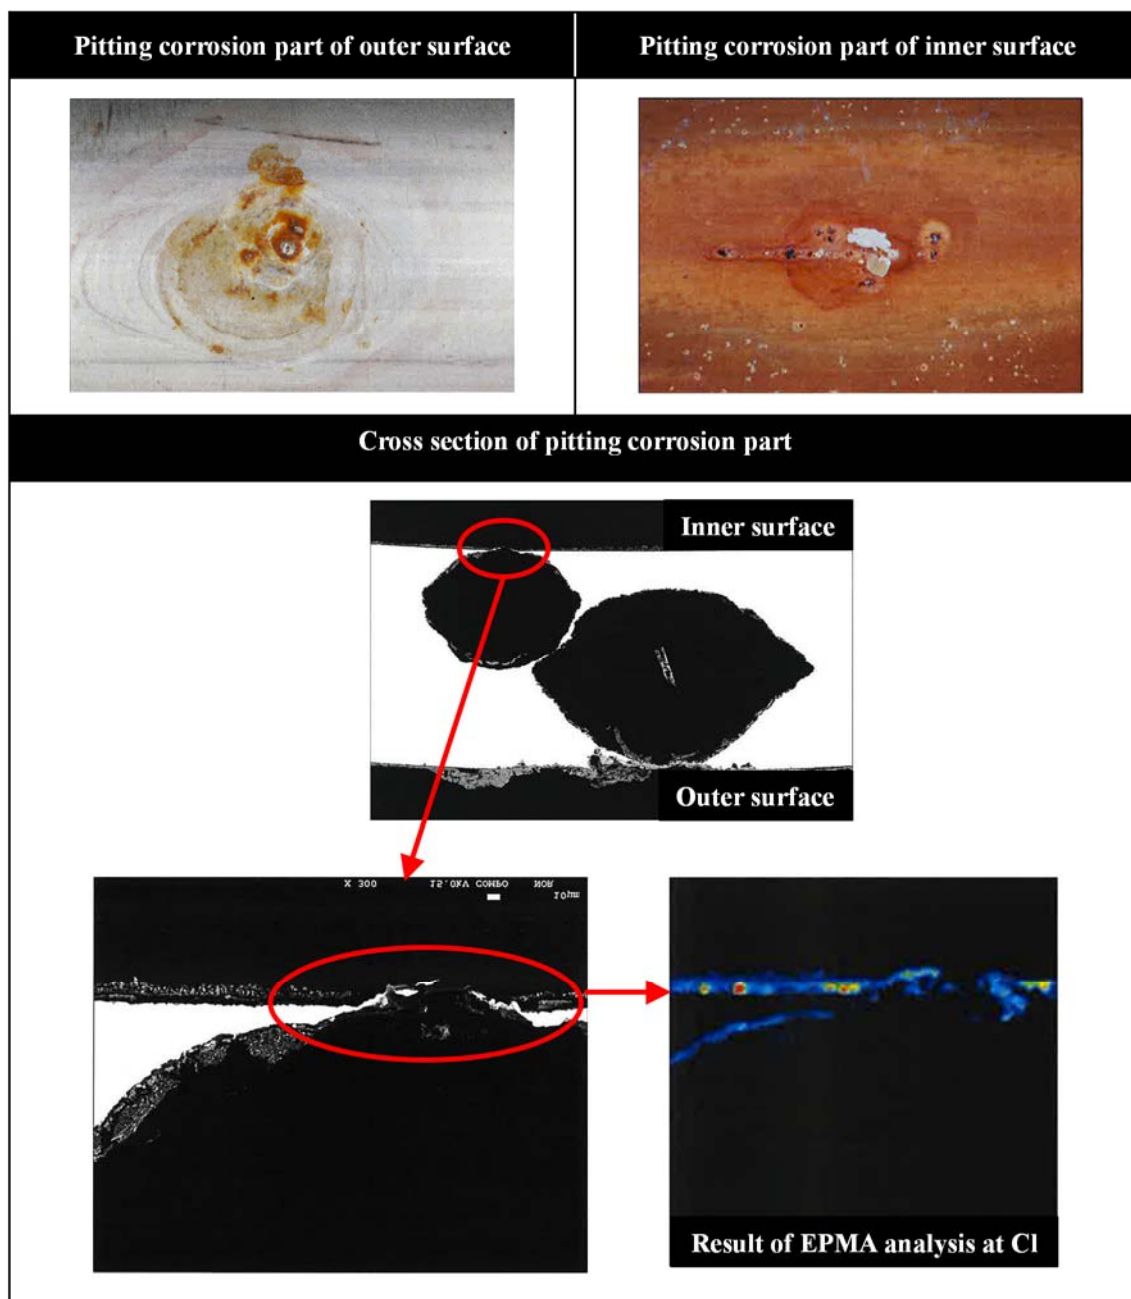
Fig. 2-2 An example of pitting corrosion part of a corrosion case.

弊社社内事例 18 件⁴⁵⁾と 2000 年から 2015 年までの 16 年間に学術講演会で報告された SUS304 配管の腐食事例 10 件³⁷⁾⁻⁴⁰⁾，計 28 件について調査をおこなった．腐食事例の腐食部観察写真の一例を Fig. 2-2 に示す．調査対象とした 28 件の建物は全て給水および給湯設備を備えている建物である．調査は，給水および給湯設備の発生件数を腐食形態別，次に発生部位別（直管部と非直管部），および配管の内径別に分類した．内径の条件は，50 mm 以下（以後 50Su と記す）と 60 mm 以上（以後 60Su と記す）に大別した．そして腐食要因とされている残留塩素については，公益社団法人日本水道協会が公開している日本全国の水道水質データ⁴⁶⁾を統計的に整理した結果，国内の上水道における平均残留塩素濃度が 0.3～0.4 mg/L の範囲であったことから 0.4 mg/L 未満と 0.4 mg/L 以上に分類した．

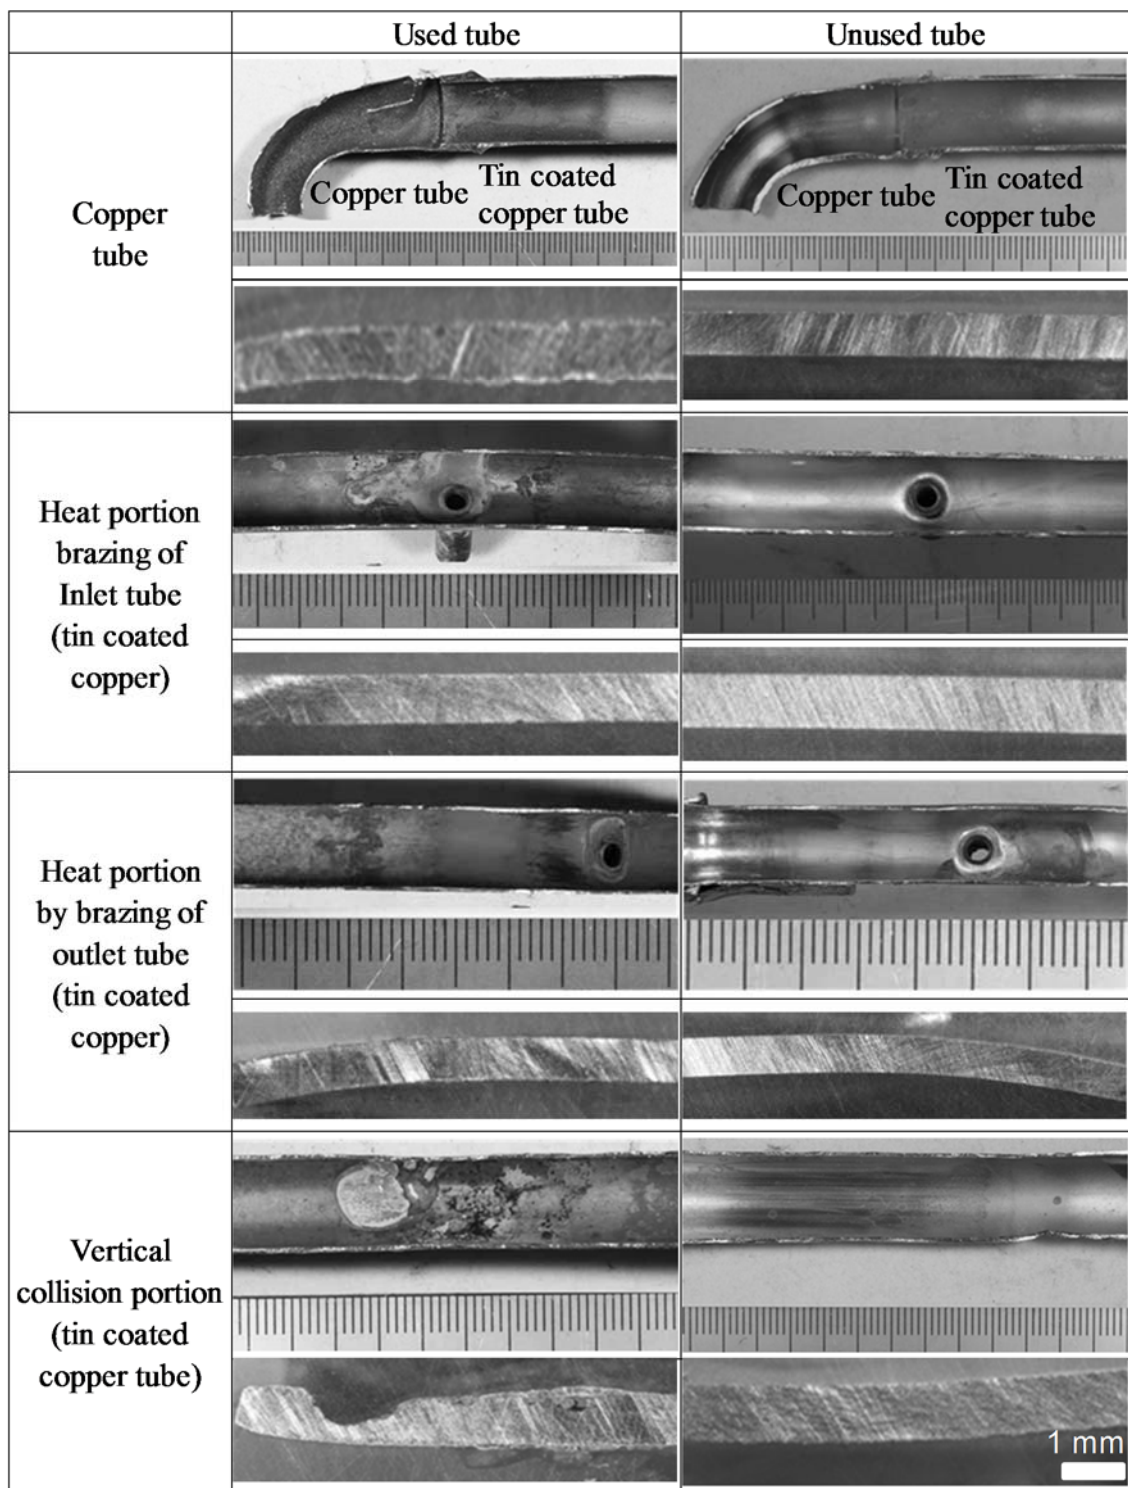
Fig. 2-3 Observation of the inner surface and the cross section of investigation heat exchanger tubes.

熱交換器の各調査部位の内面および断面観察結果を Fig. 2-3 に示す．使用済熱交換器における各部位の内面状況は熱交換器銅管と出口パイプの接合部位では，銅管は薄紫色の表面を呈し，内面スズ被覆銅管は接合時の熱影響によって黒灰色，灰白色の表面を呈していた．入口パイプにおける連絡管接合部側の内面状況は黄褐色の表面を呈していた．反対側の垂直衝突部側でも，同様な表面を呈し，その一部で管肉厚を貫通していた．出口パイプでは黄白色の表面スケールが生成し，腐食は認められなかった．未使用熱交換器の銅管では褐色の表面を呈し，内面スズ被覆銅管ではろう付け接合部近傍の最大熱影響部で，黒灰色，次いで濃灰色，灰白色と，熱影響の度合いによって異なる表面を呈していた．この変色は表面の合金組成の違いによるものであった．各部位における表面状態は銅管と垂直衝突部を除き，使用済熱交換器の各調査部位と同様であった．

断面状況は銅管では凹凸が観察され，内面スズ被覆銅管では入口パイプおよび出口パイプとも，未使用熱交換器と同様，流れ方向に対して腐食の発生は見られなかった．一方，垂直衝突部では腐食形態から潰食とみられる断面状況が観察された．

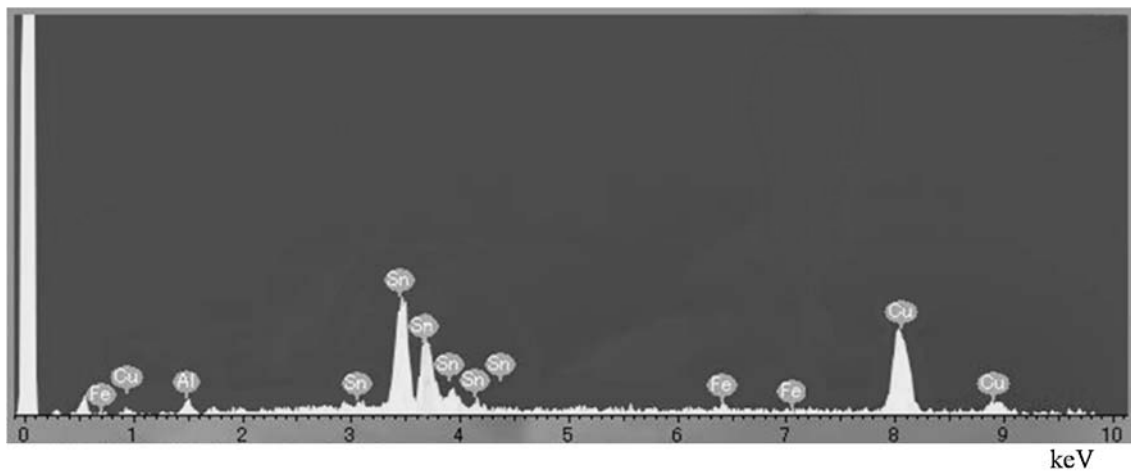
Fig. 2-4 Results on EDX analysis of used outlet side tin coated copper tube.

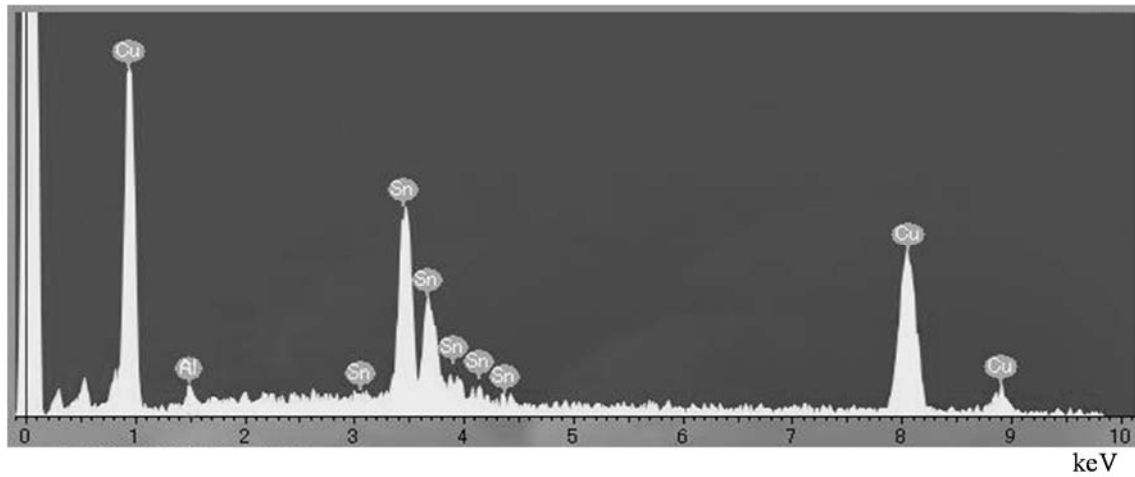
Fig. 2-5 Results on EDX analysis of the unused outlet side tin coated copper tube.

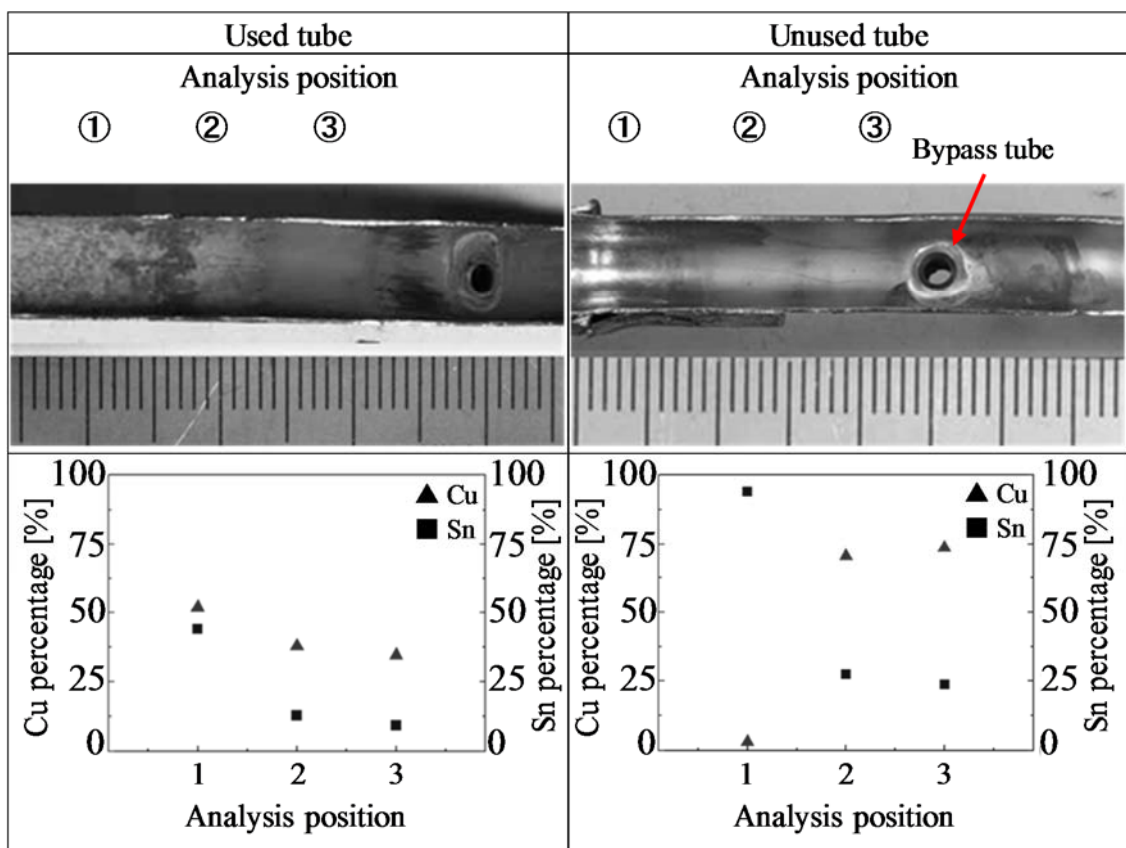
Fig. 2-6 Analysis position of the inner surface of the inlet side tin coated copper tube and results on EDX analysis.

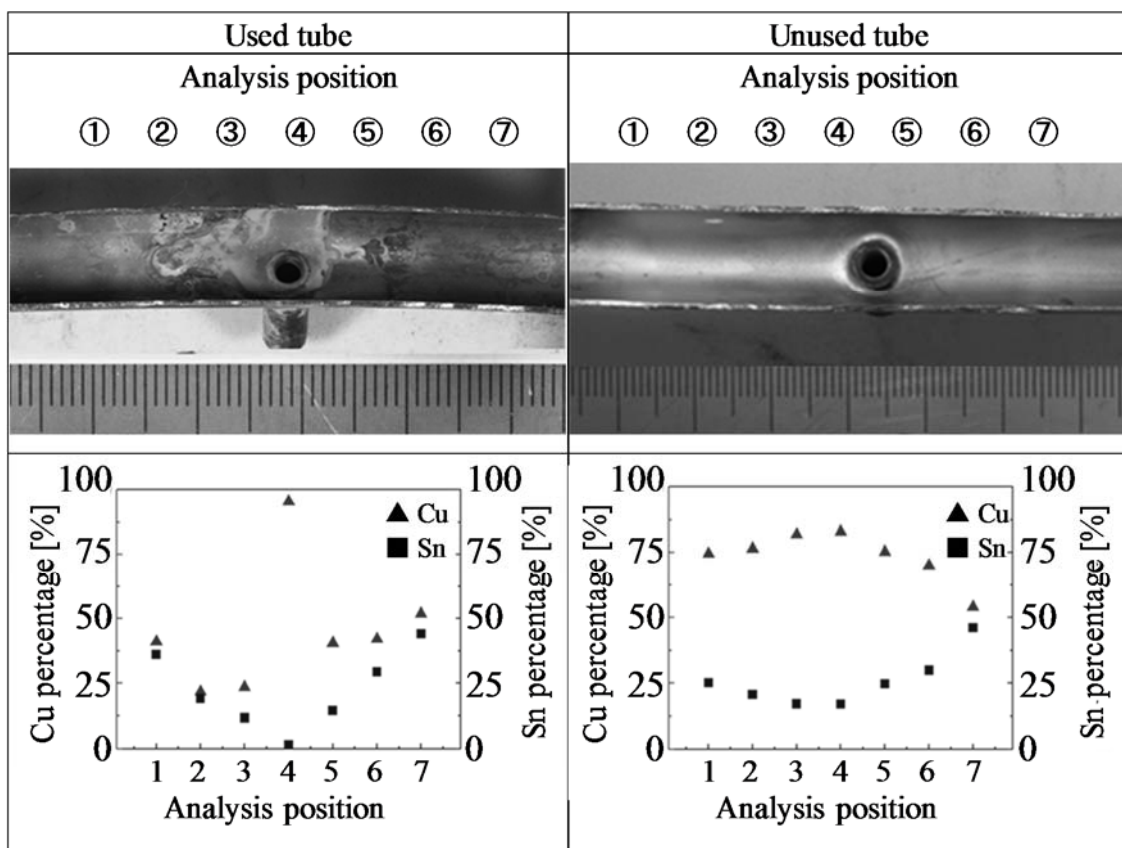
Fig. 2-7 Analysis position of the inner surface of the outlet side tin coated copper tube and results on EDX analysis.

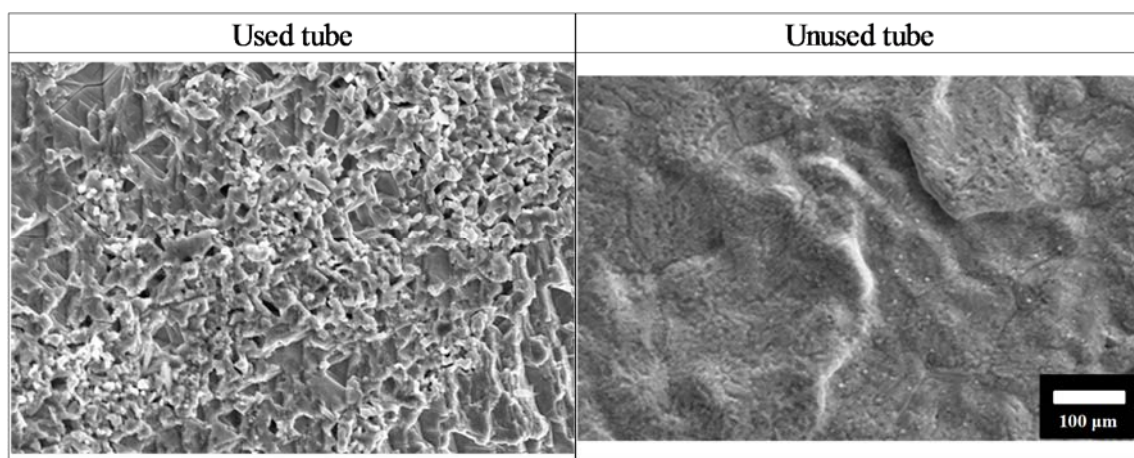
Fig. 2-8 SEM images of copper tube.

Fig. 2-8 に銅管の SEM 像を示す。使用済の SEM 像と断面状況において凹凸が観察され、使用水の pH が 6.4 と低かったことから、安定した銅酸化被膜が生成しにくく生じた全面腐食と考えられた。なお、流速は加速因子として作用したように見なされた。銅が安定した酸化皮膜を生成する pH は 6.5 以上であることが報告されていること⁴⁷⁻⁴⁹⁾から、対策として使用水の pH を上昇させ

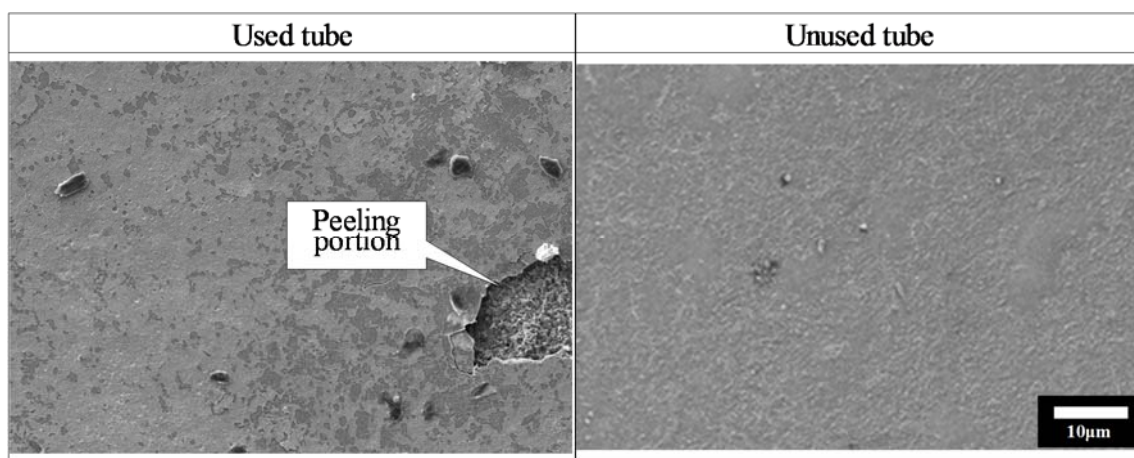
Fig. 2-9 SEM images of tin coated copper tube near by leakage.

一方，垂直衝突部では潰食が生じていた．この潰食は金属間化合物が内径の小さい連絡管から内径の大きい内面スズ被覆銅管に給湯水が流出する際の圧力変動により発生したと推測される微細気泡，流速および pH が相まって，Fig. 2-9 に示すように合金化スズ膜が剥離して進行したのと考えられた．

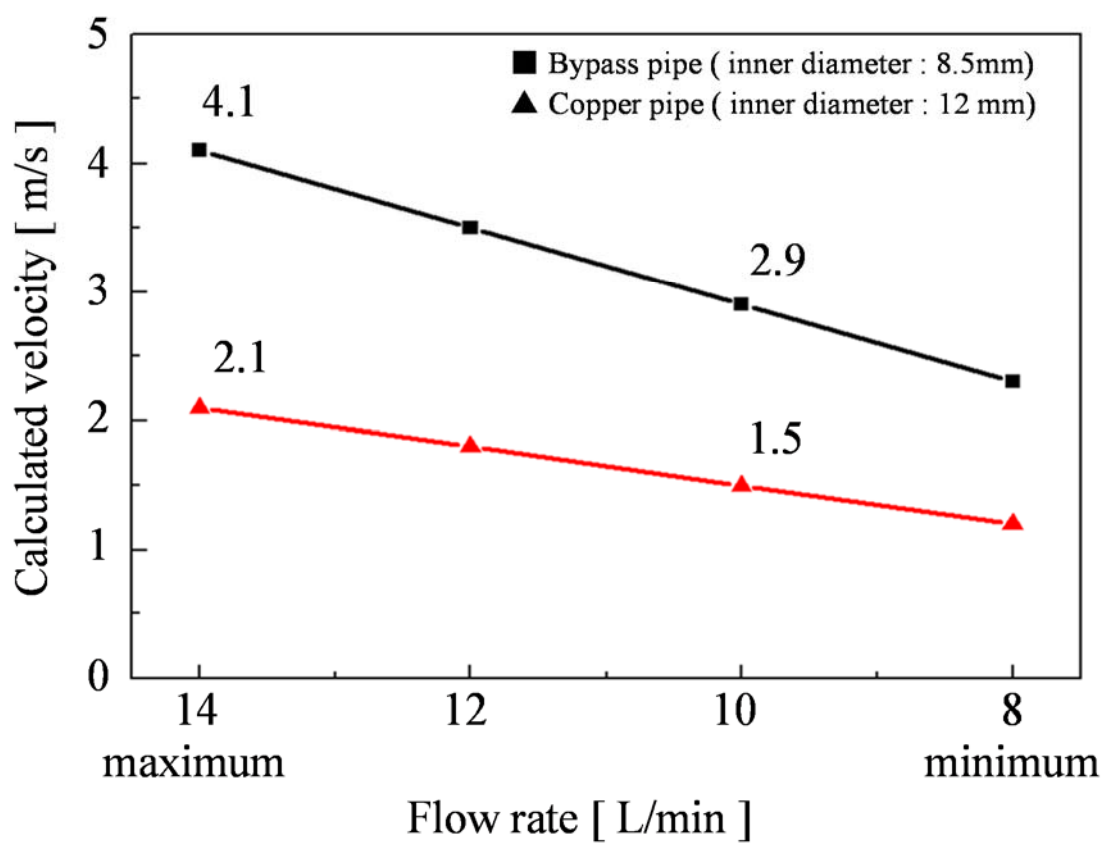
Fig. 2-10 Relationship between flow rate and calculated velocity.

Fig. 2-10 に計算により求めた熱交換器実機使用時の熱交換器内流量と各配管の管内最大流速の関係を示す．内面スズ被覆銅管で流れ方向へ最大 2.1 m/s の流速では腐食は発生しておらず，本流速では良好な耐食性を有していることがわかった．垂直衝突部では最大流速は 4.1 m/s と計算で求められ，潰食が生じている．内面スズ被覆銅管は流速 10 m/s まで良好な耐食性を有することが報告されていることから⁵⁰⁾，本潰食は管径の変化によって発生する微細気泡が大きく関与しているものと考えられた．

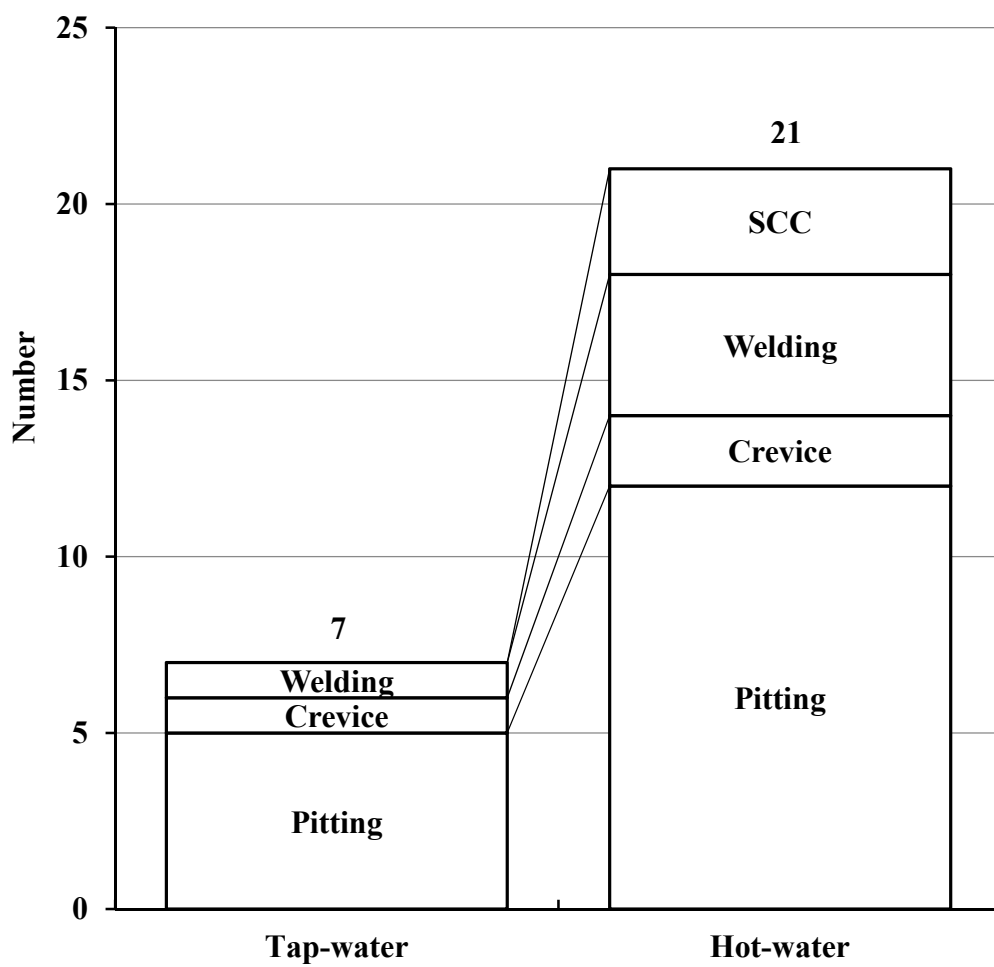
Fig. 2-11 Comparison of corrosion form in tap water and hot water supply system used stainless steel type 304 pipes.

Fig. 2-11 に設備用途別および Fig. 2-12 に腐食の発生部位別の調査結果を示す。設備用途別では調査対象とした腐食事例 28 件中 21 件が給湯設備の事例であり、給水および給湯設備ともに孔食の発生件数が多かった。一方、発生部位別では 21 件が直管部の事例であり、孔食の発生件数が 14 件と多かった。Fig. 2-13 に配管の内径別の調査結果を示す。給湯設備では、50Su 以下での発生事例が多かった。一方の給水設備では、調査対象事例に不明が多く明確な傾向はわからなかった。なお、60 Su 以上に分類された事例でも同系統の 50 Su 以下の配管に腐食が生じていたことから、内径 50 Su 以下の事例がほとんどであったものと考えられる。Fig. 2-14 に残留塩素濃度別の調査結果を示す。給水設備では事例の約半数が 0.4 mg/L 以上の使用環境、給湯設備では約半数が 0.4 mg/L 未満の使用環境であった。

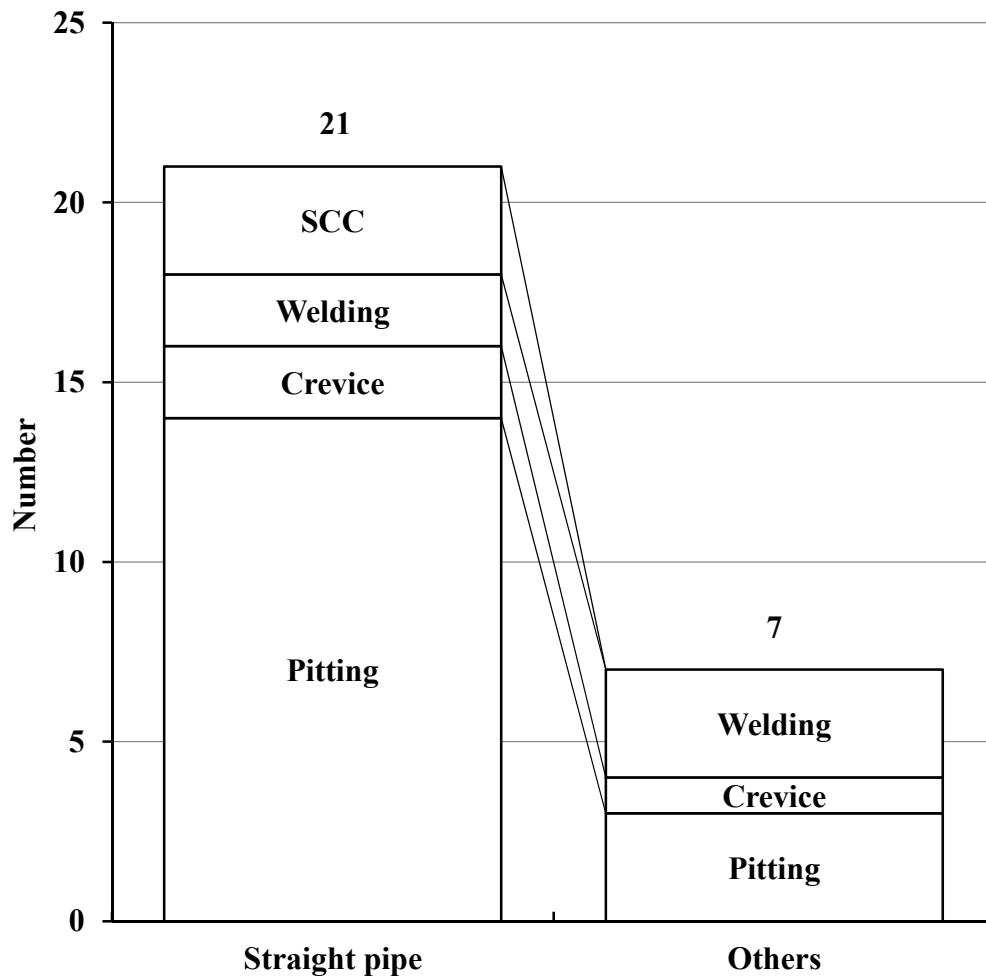
Fig. 2-12 Comparison of position at corrosion occurrence in tap water and hot water supply system used stainless steel type 304 pipes.

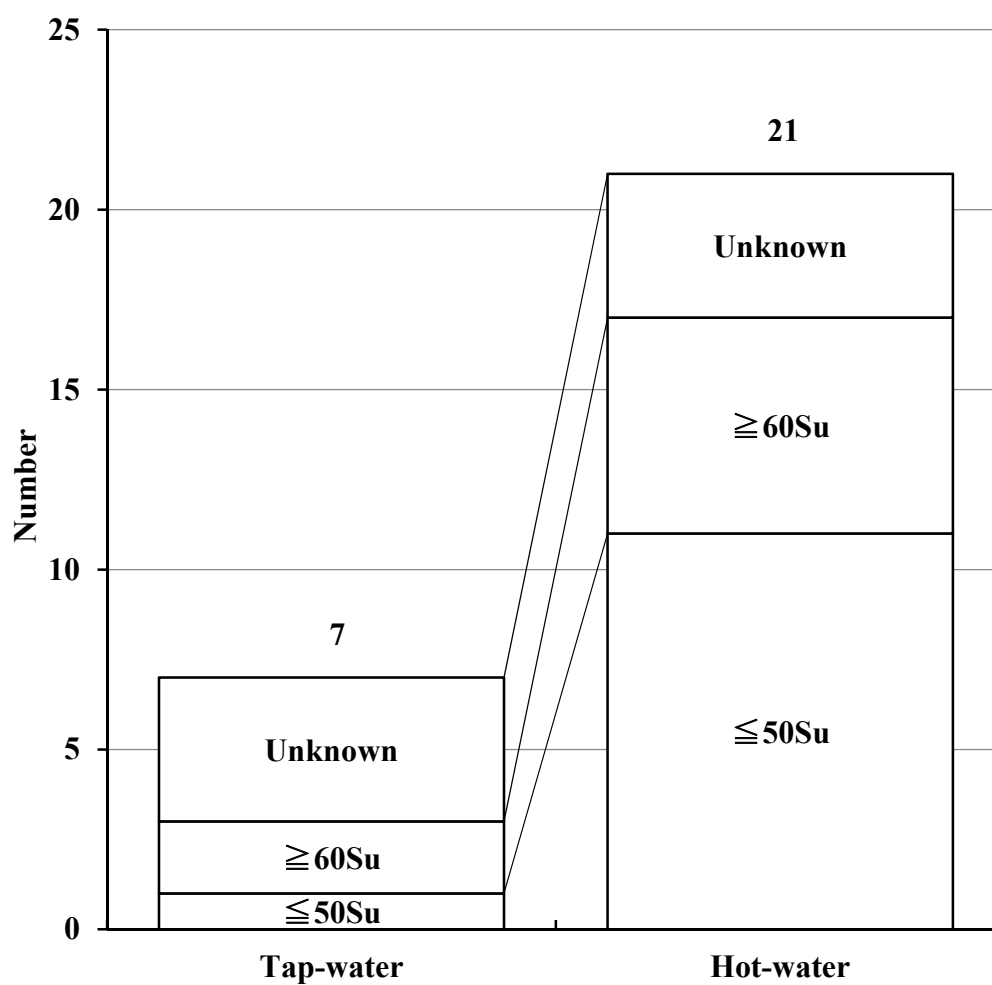
Fig. 2-13 Comparison of the inner diameter at corrosion occurrence in tap water and hot water supply system used stainless steel type 304 pipes.

28 件の腐食事例を調査した結果、給水および給湯設備ともに孔食の割合が多く、50 Su 以下の直管部における事例が多かった。内径 50 Su 以下は、給湯管の枝管や返湯管として使用される管種であることもあり、その使用量も多い。そして内径が 50 Su から小さくなるにつれて使用量も多くなり、実際には本調査件数よりも多いことが予想された。

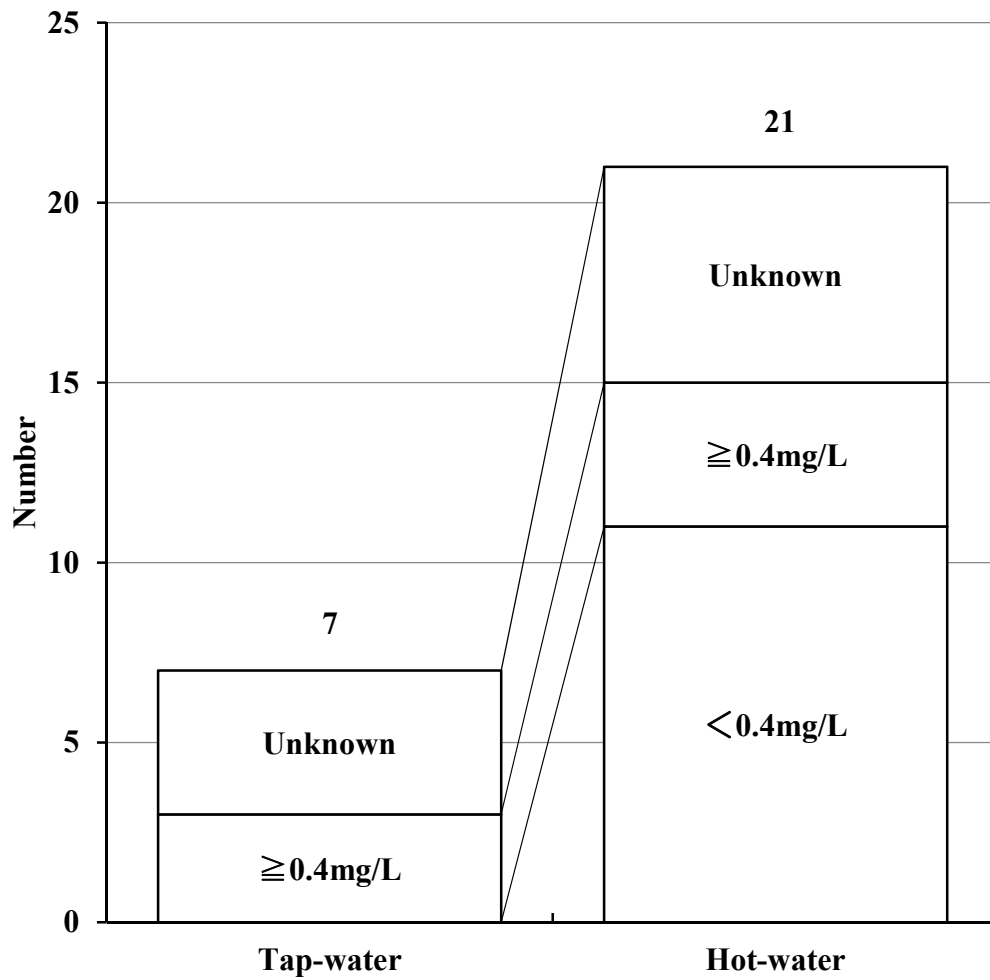
Fig. 2-14 Comparison of the residual chlorine concentration at corrosion occurrence in tap water and hot water supply system used stainless steel type 304 pipes.

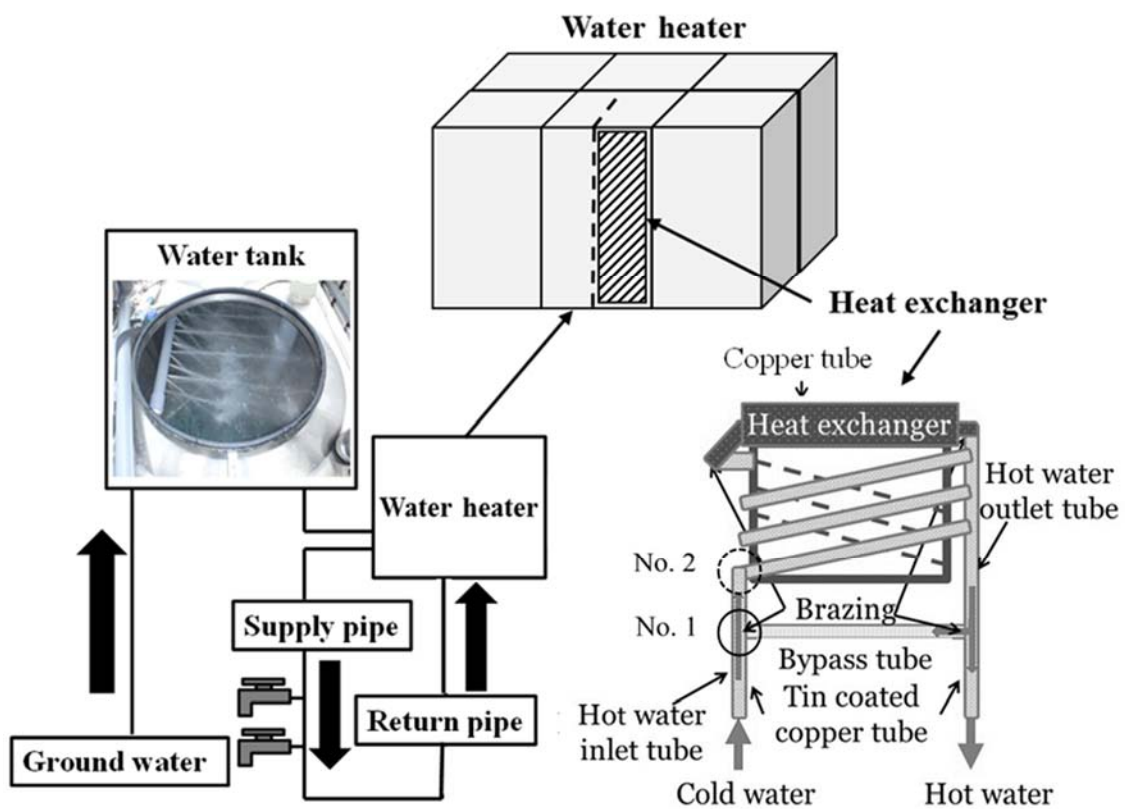
Fig. 3-1 Schematic diagram of multiple circulated hot water supply system and details of investigated site on heat exchanger tubes of water heater.

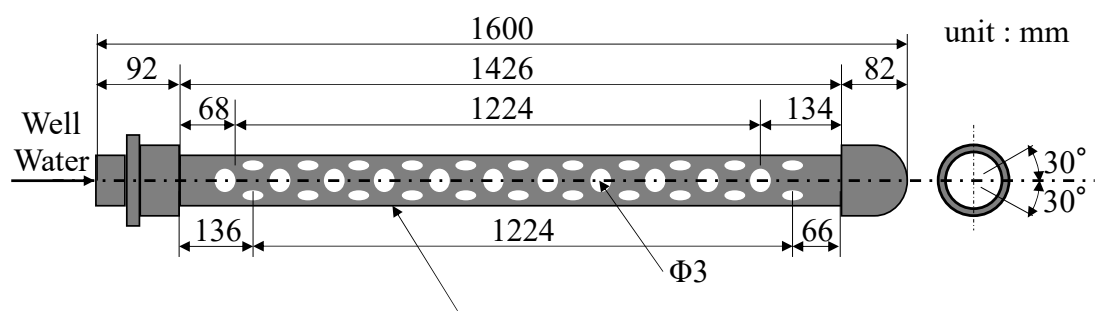
Unplasticized poly vinyl chloride pipes for water supply (JIS K 6742)

Fig. 3-2 Schematic diagram of sprinkling tube.

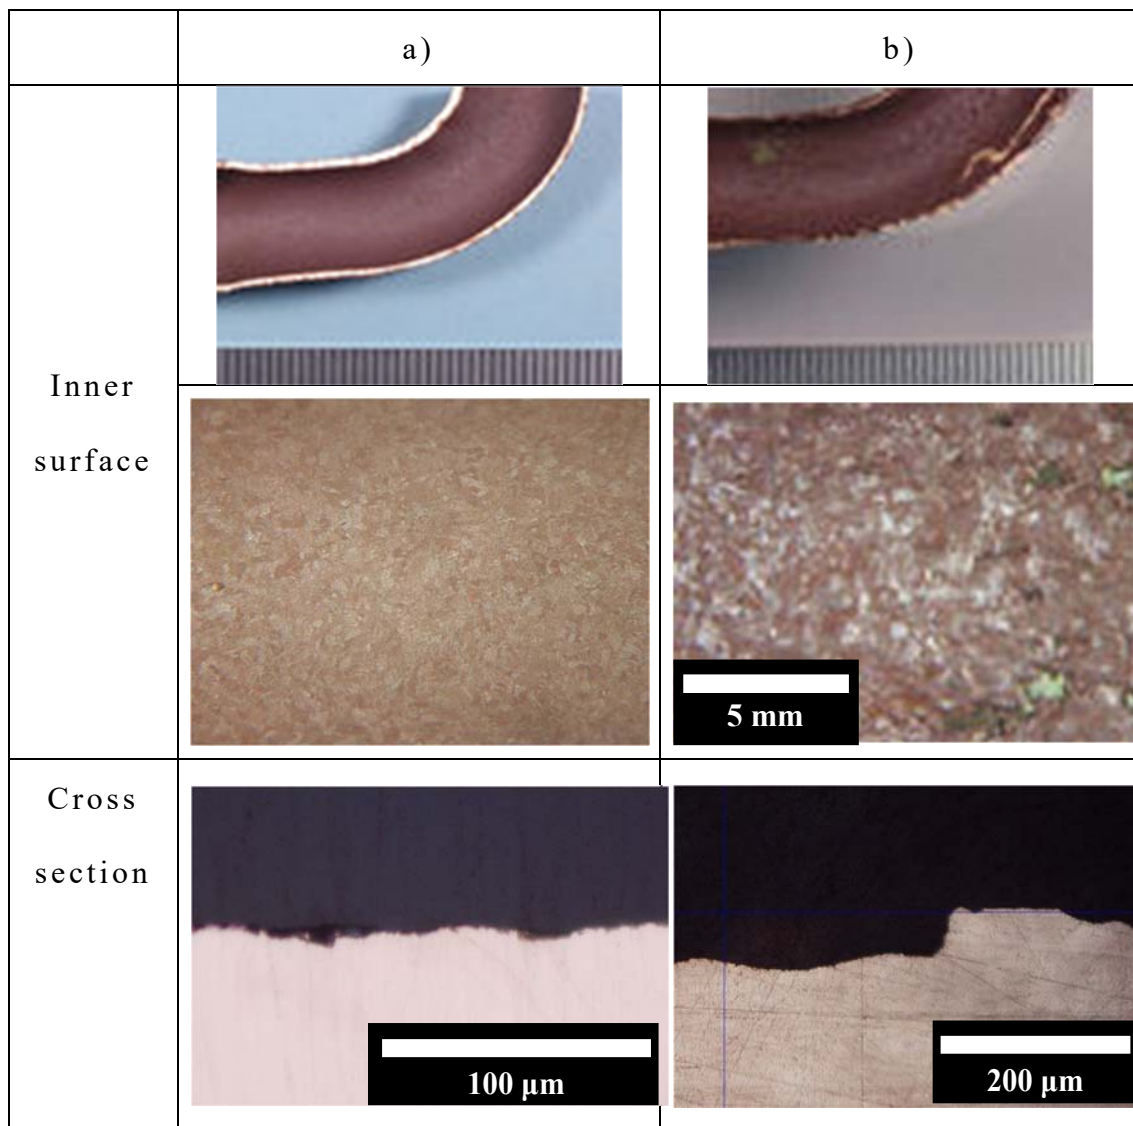
Fig. 3-5 Observation of the inner surface and the cross section on heat exchanger, a) 24 months after sprinkling, b) 14 months before sprinkling and 10 months after sprinkling.

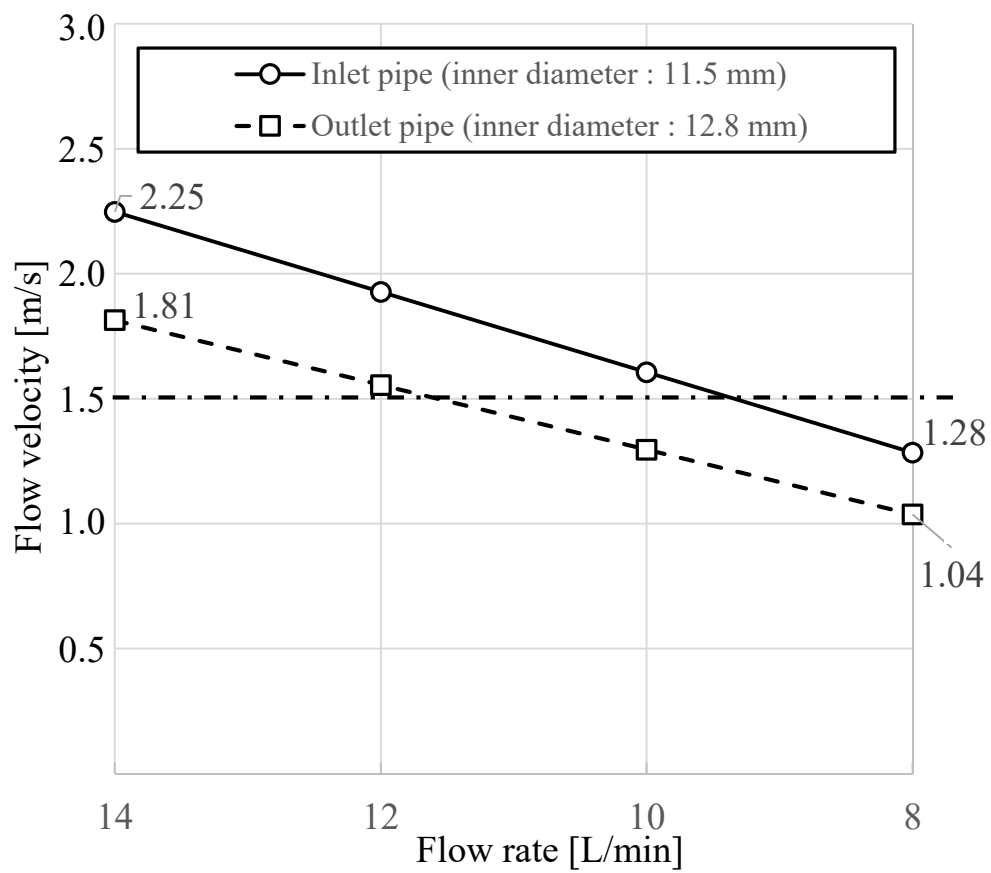
Fig. 3-6 Relationship between flow rate and velocity at tube inner diameter.

- (3) 流速の影響を抑制するためには，給湯機 1 台あたりの熱交換器を 2 台から 4 台に増設し，1 台あたりの最大流量を 14 L/min から 8 L/min に減らすことが有効であると考えられる．
- (4) 圧力変動による微細気泡および給湯器用熱交換器の負荷軽減のためには，従来のシステムに貯湯槽を設置したシステムの運用が有効であると考えられる．

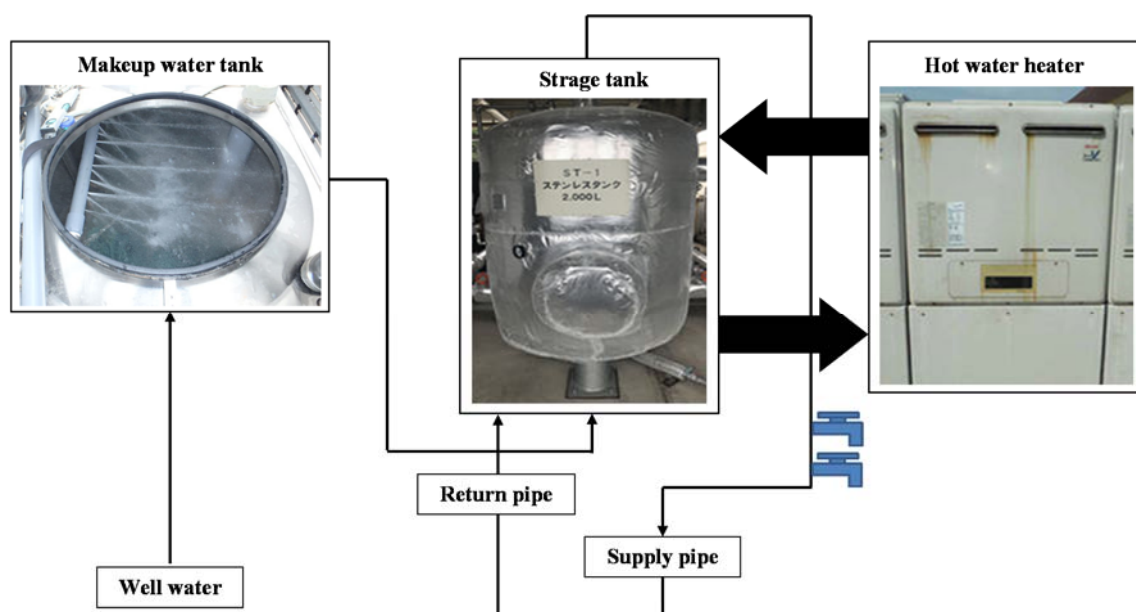
Fig. 3-7 Schematic diagram of multiple circulated hot water supply system considering corrosion prevention.

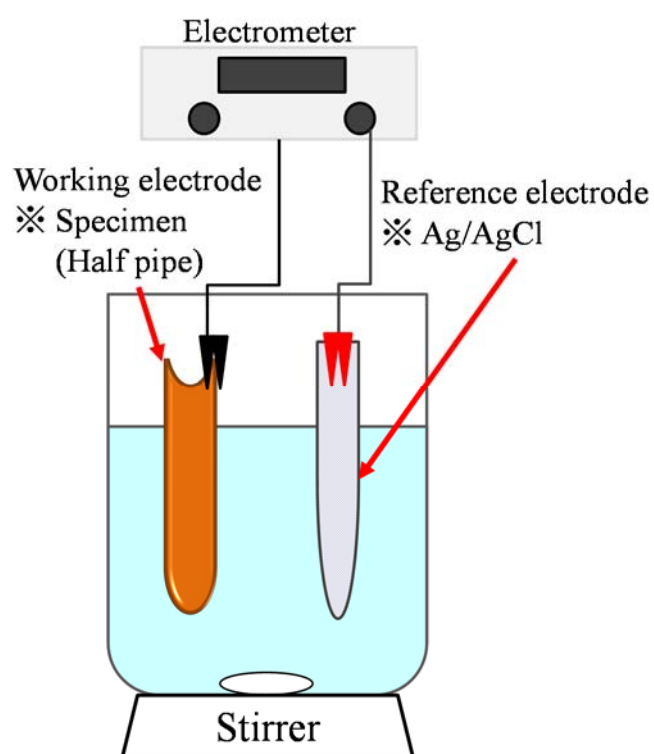
Fig. 4-1 Schematic diagram of the immersion potential measurement equipment.
