セントラル給湯システムにおける
金属配管材料の腐食防食に関する研究

**Corrosion and corrosion protection of metal materials in
central hot water supply systems**

令和元年 9 月
田中 法幸

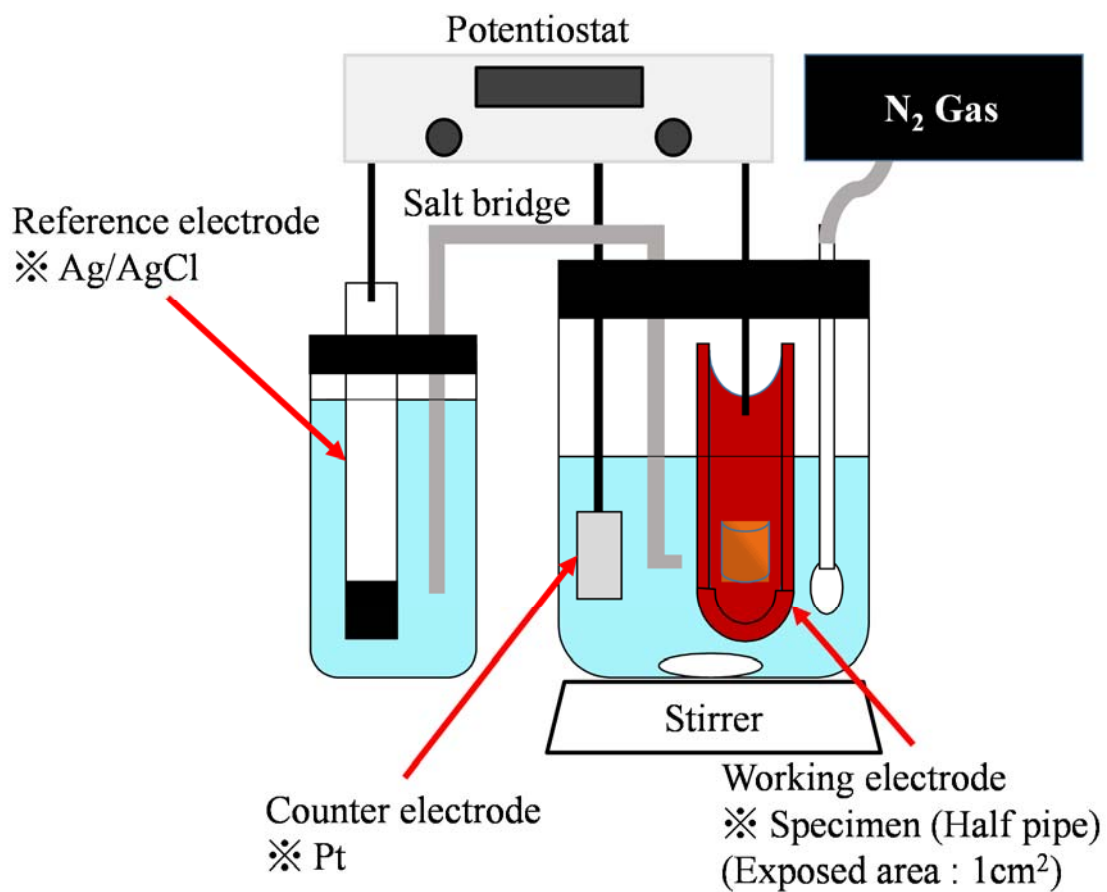
Fig. 4-2 Schematic diagram of the polarization curve measurement equipment.

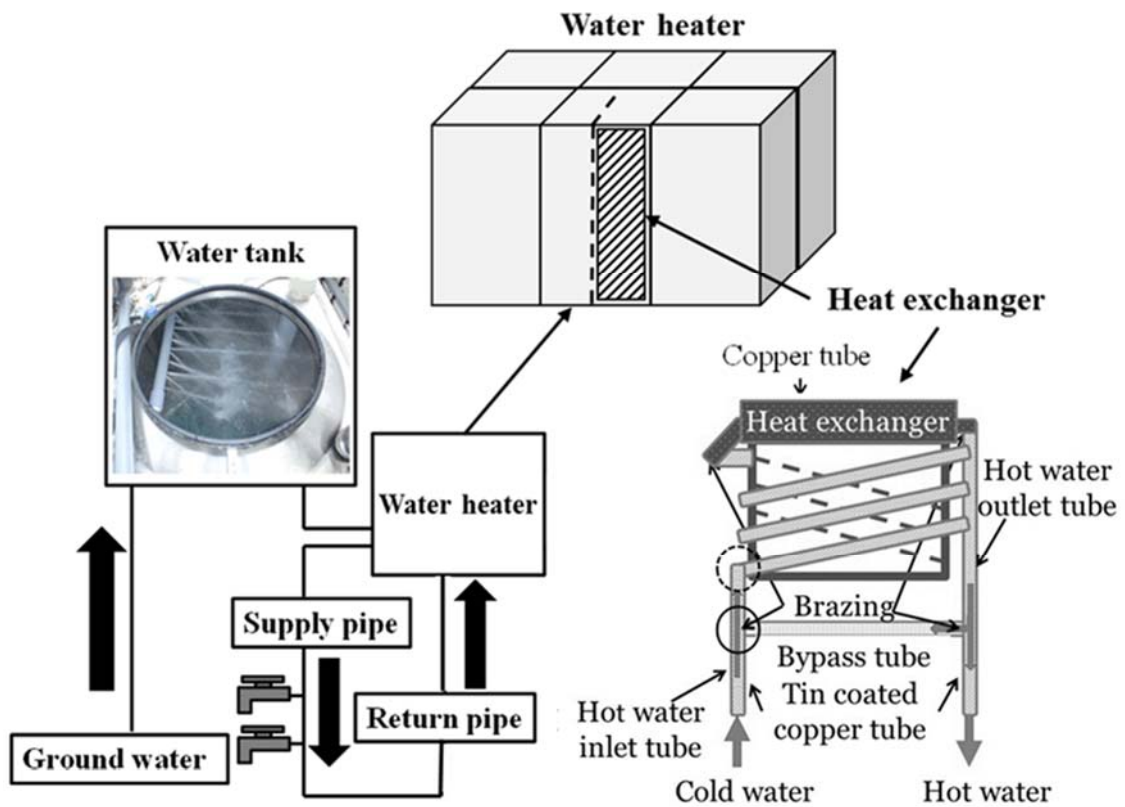
Fig. 4-3 Schematic diagram of multiple circulated hot water supply system and details of investigated site on heat exchanger tubes of water heater..

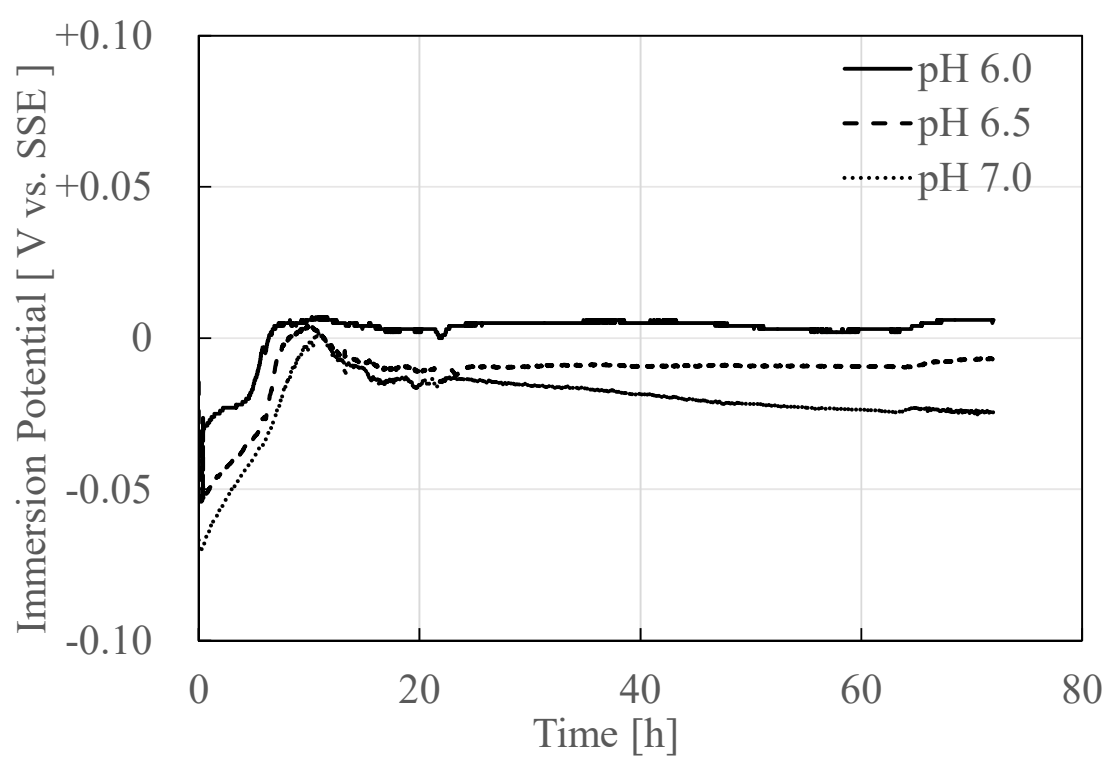
Fig. 4-4 Changes in immersion potential of alloy at stirring at each pH condition.

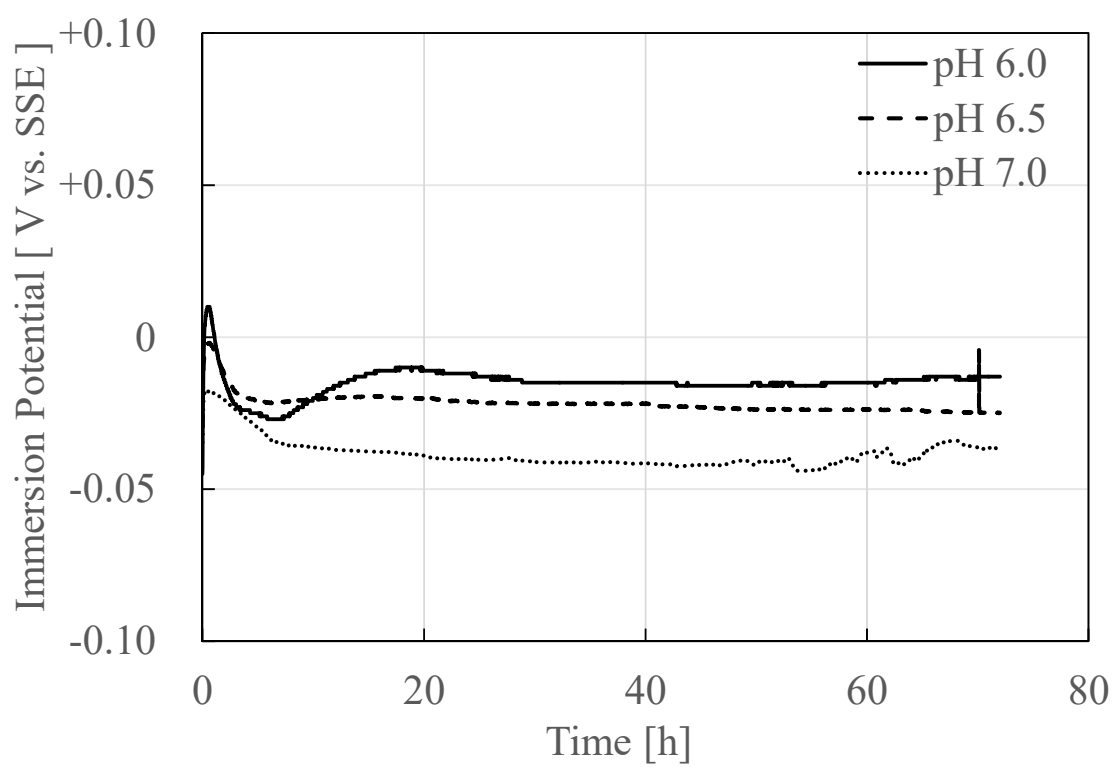
Fig. 4-5 Changes in immersion potential of alloy at stationary at each pH condition.

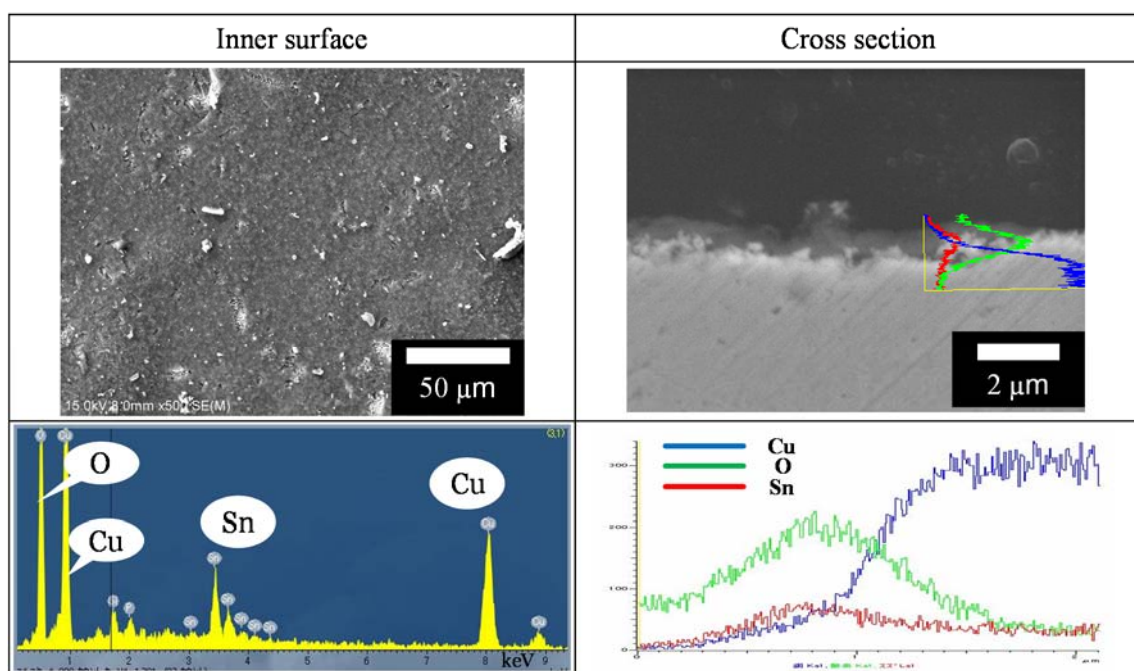
Fig. 4-8 Result of EDX analysis for the alloy on the inner surface and the cross section.

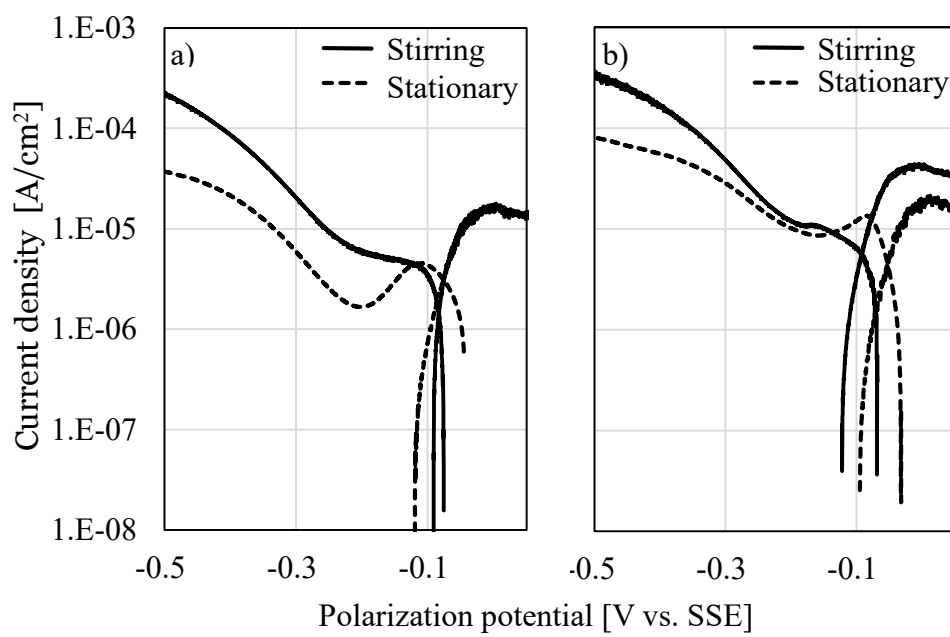
Fig. 4-9 Result of anodic and cathodic polarization curve measurement at pH 7.0 for a) alloy and b) phosphorus deoxidized copper.

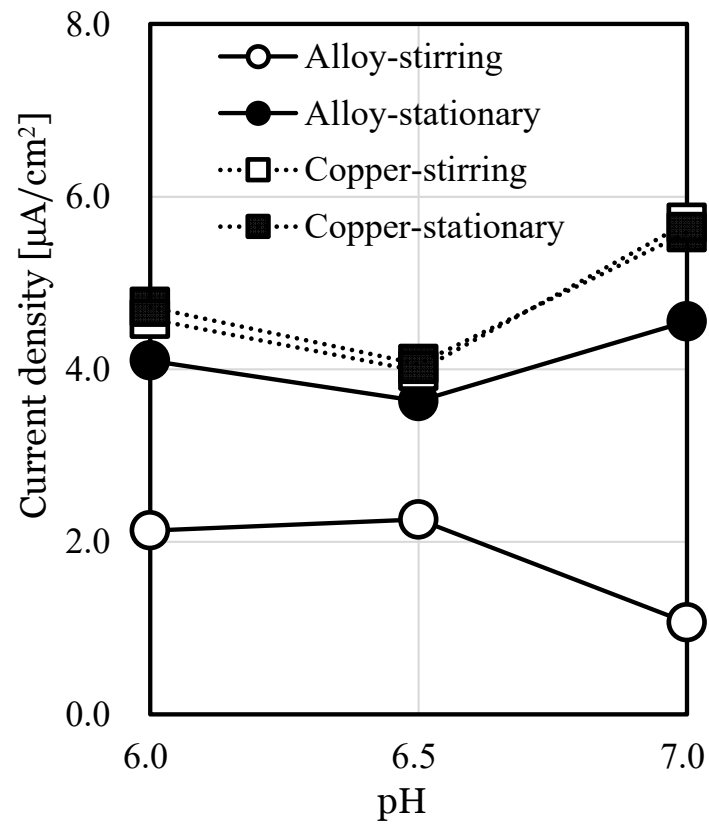
Fig. 4-10 Effect of pH on the corrosion current density of each test.

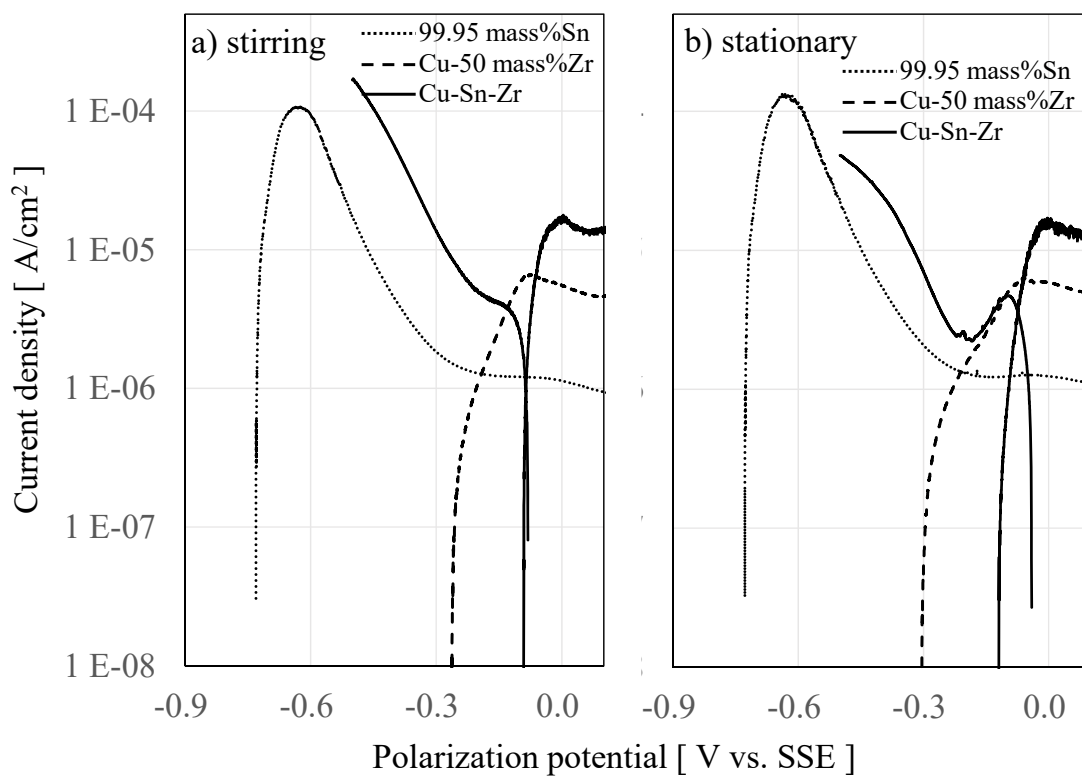
Fig. 4-11 Result of the polarization curve measurement at pH 7.0 for a) stirring and b) stationary of each elements added to alloy.

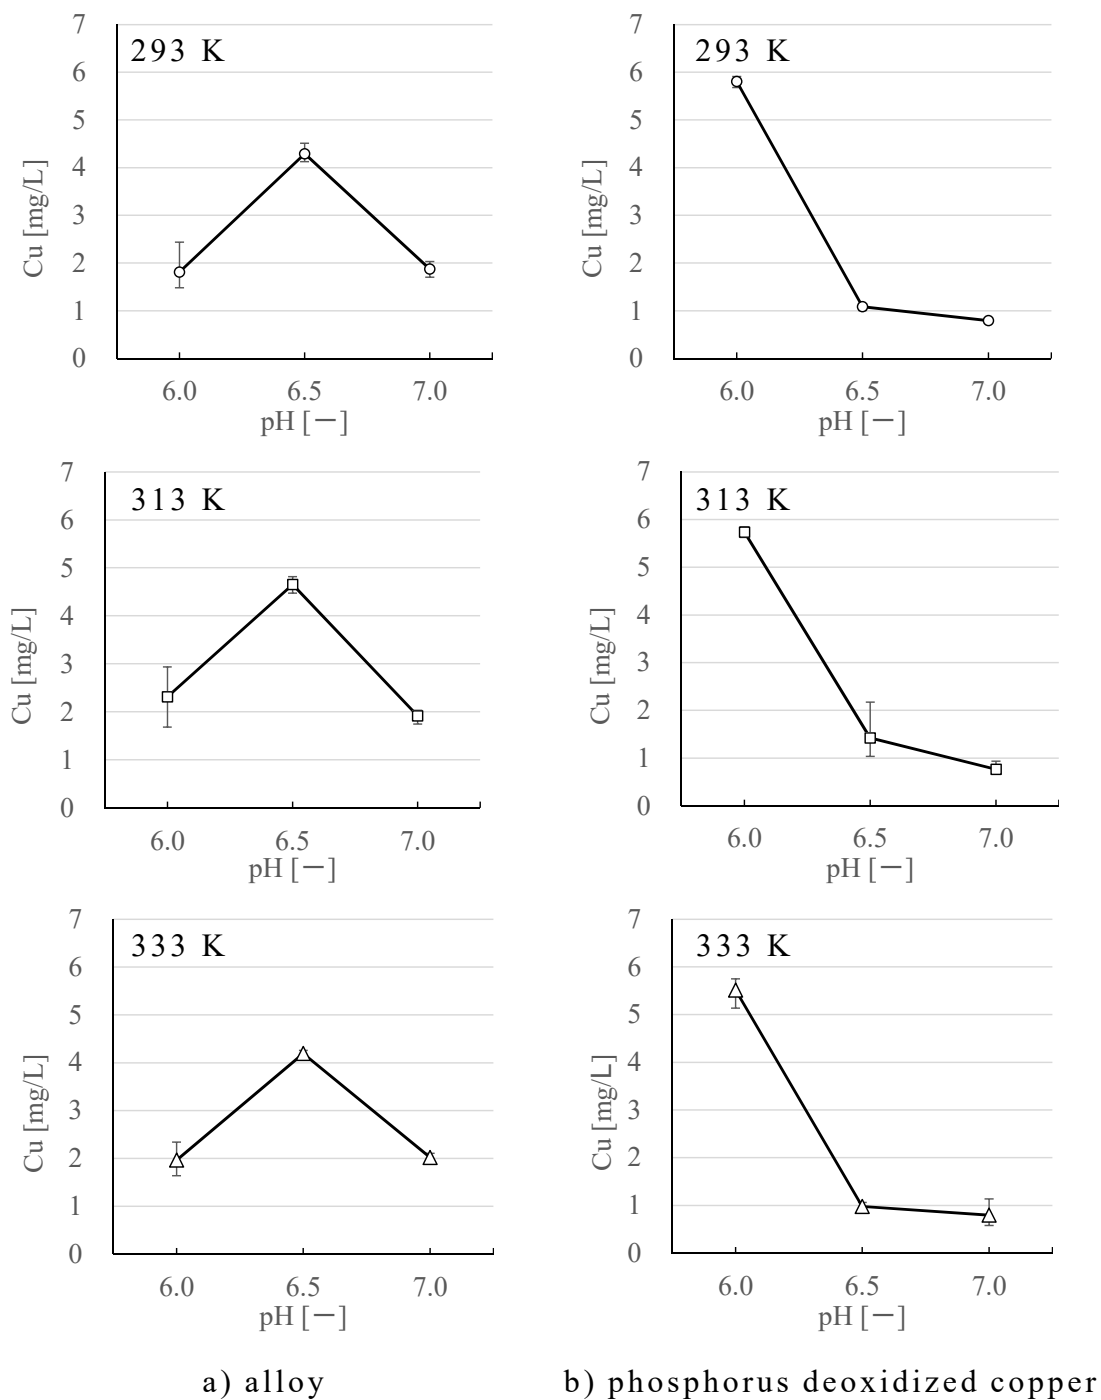
Fig. 4-12 Copper concentration eluted from the a) alloy and b) phosphorus deoxidized copper tube with acid treatment at each pH and temperature.

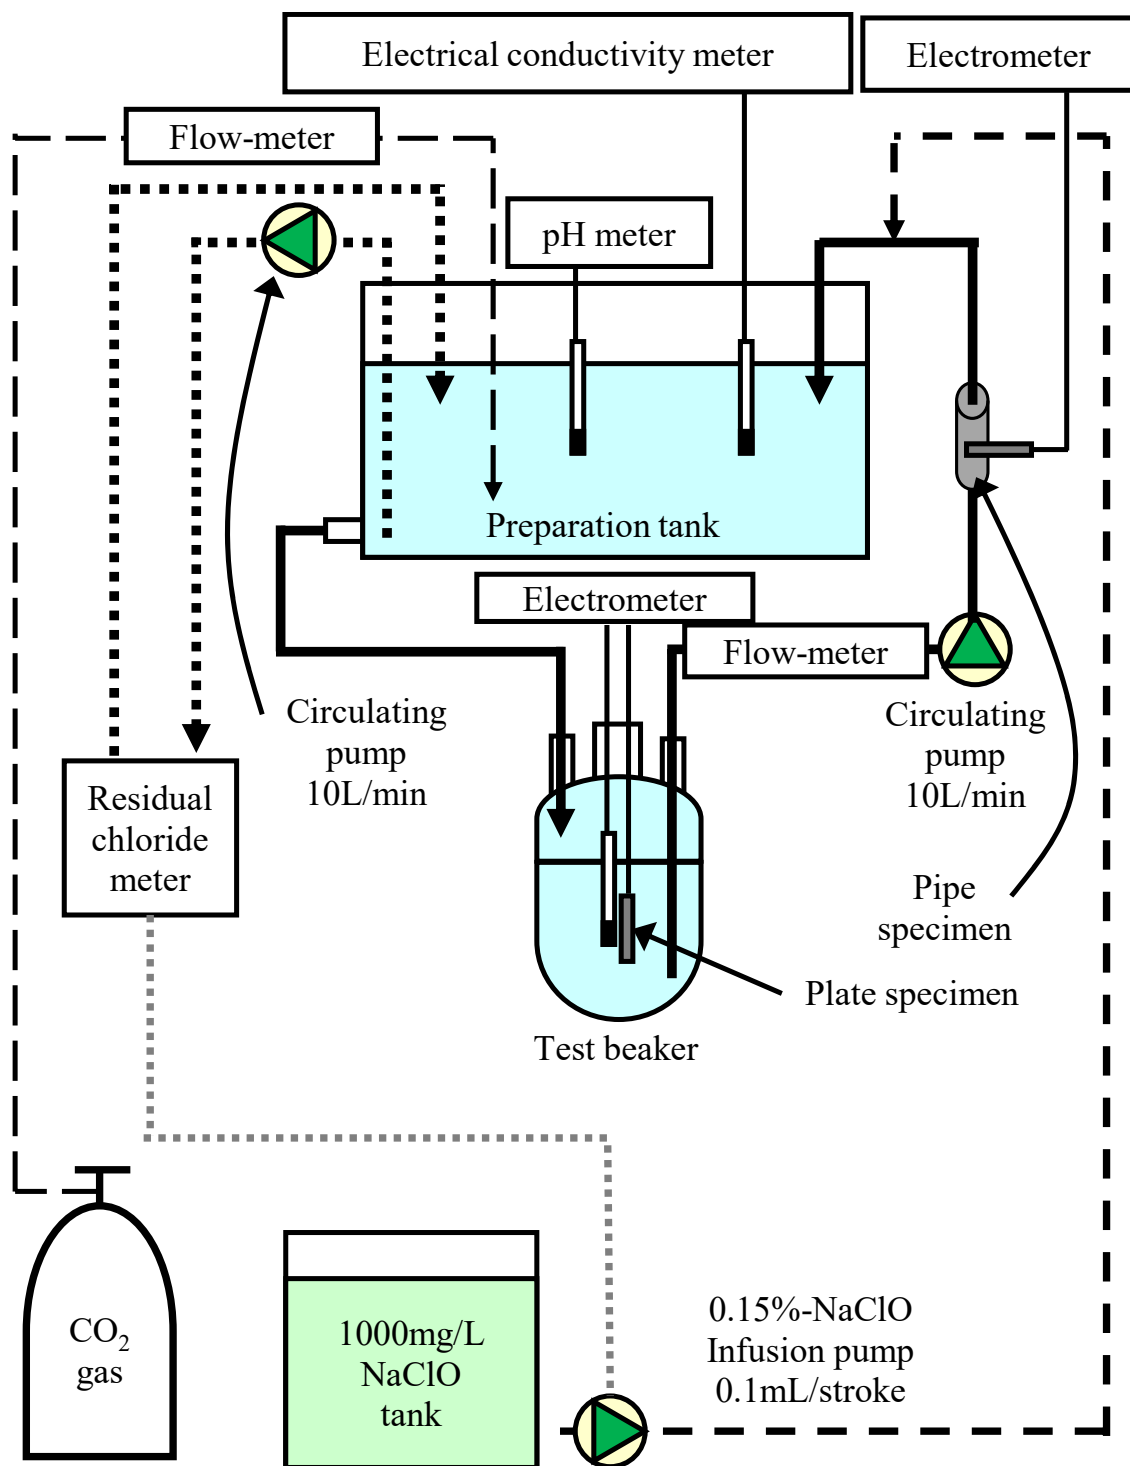
Fig. 5-1 Schematic diagram of circulating corrosion test equipment.

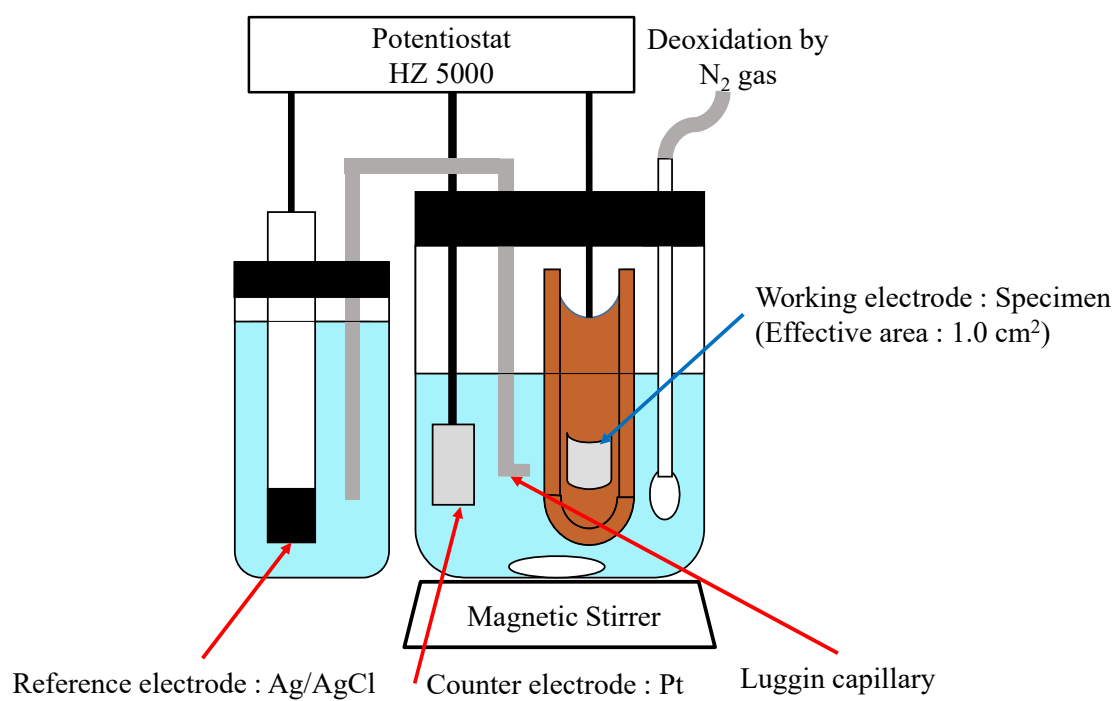
Fig. 5-2 Schematic diagram of polarization curve measurement equipment.

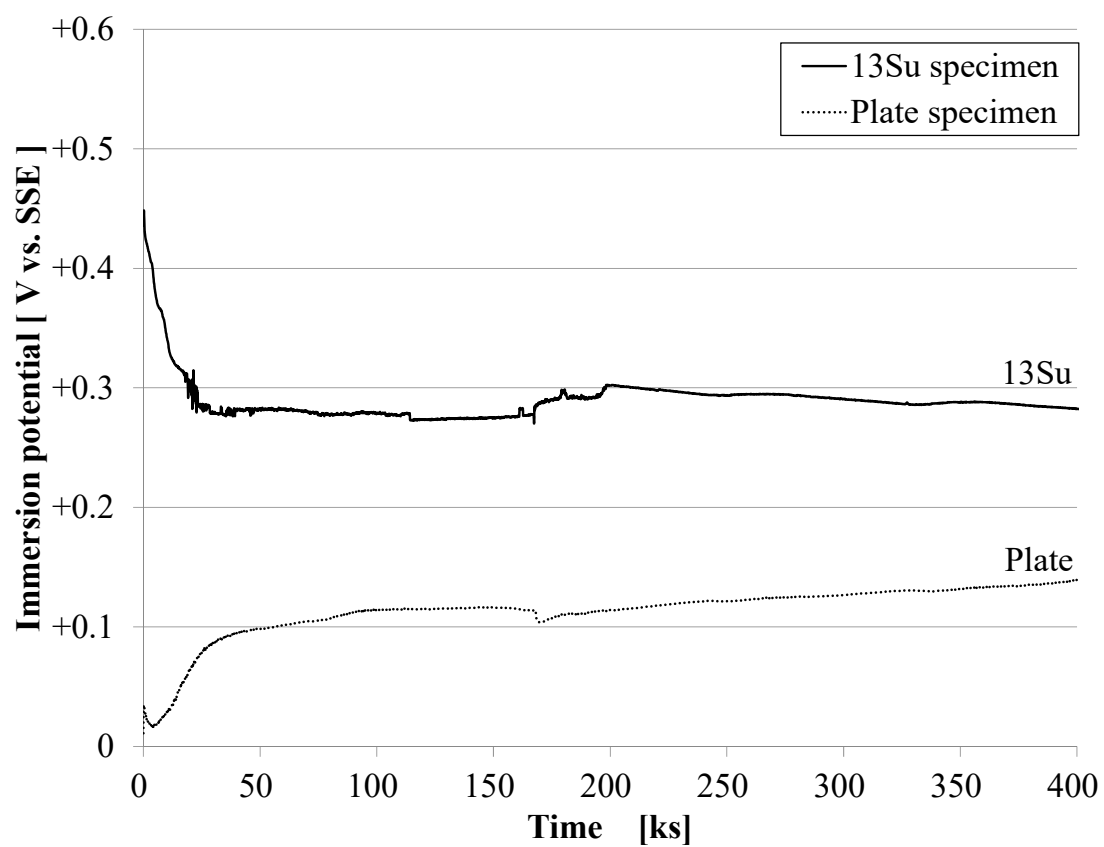
Fig. 5-3 Comparison of immersion potential between 13Su specimen and plate specimen in the case 0 mg/L of residual chlorine concentration.

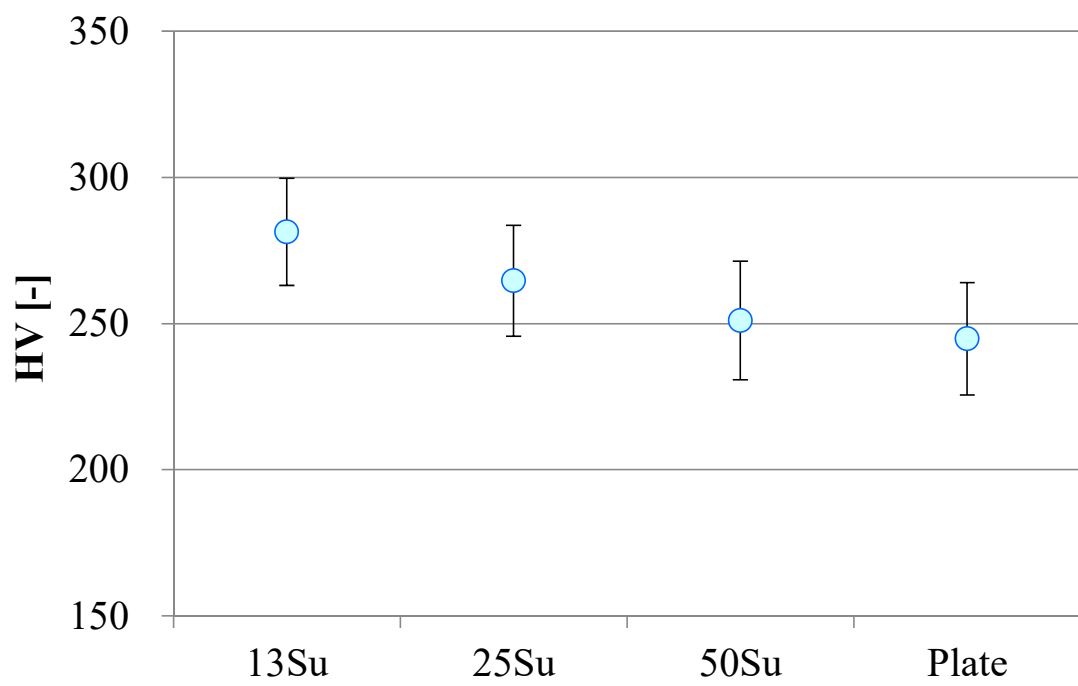
Fig. 5-4 Comparison of Vickers hardness between each pipe specimens and plate.

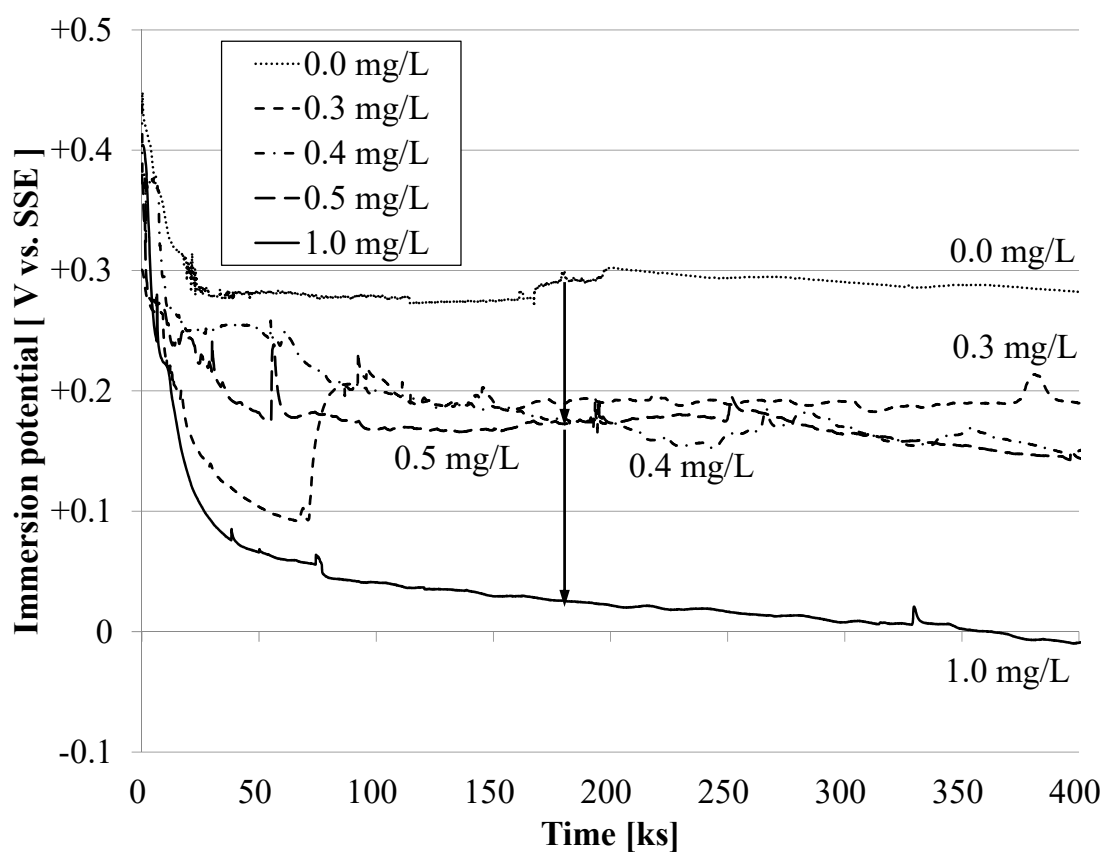
Fig. 5-5 Changes in immersion potential of the 13Su specimen at each residual chlorine concentration.

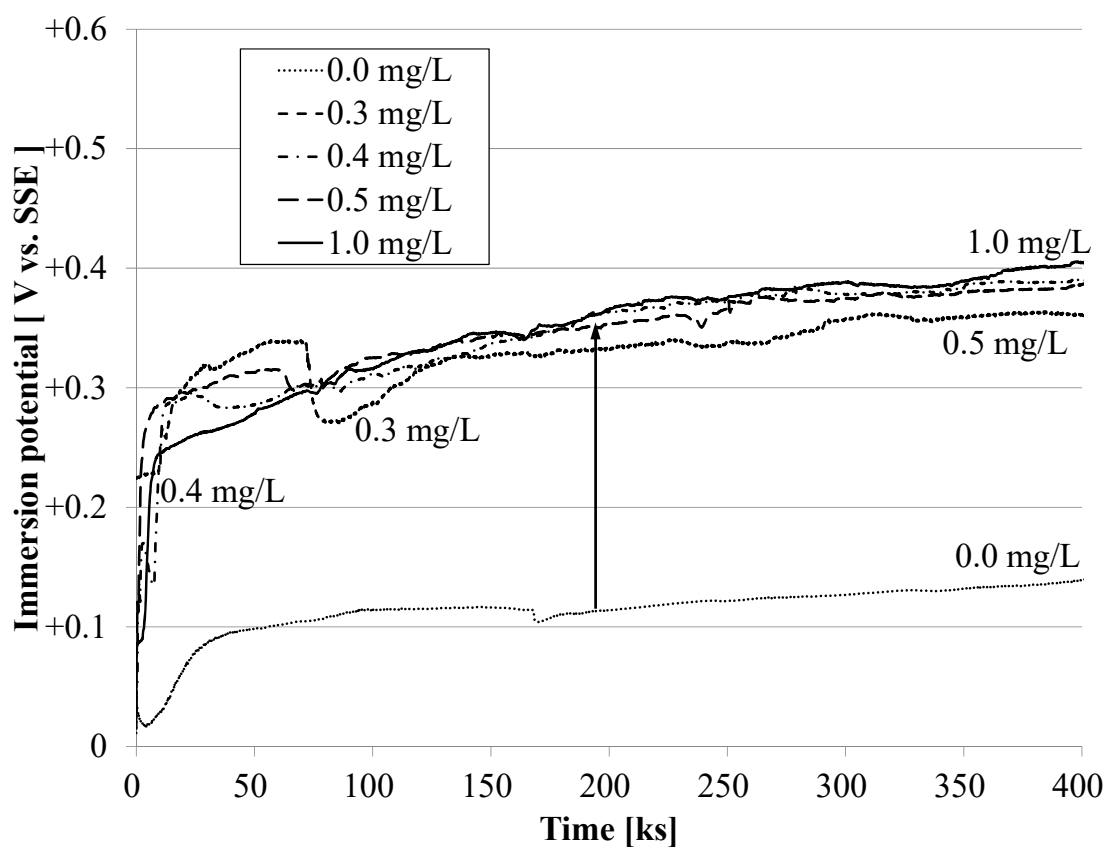
Fig. 5-6 Changes in immersion potential of the plate specimen at each residual chlorine concentration.

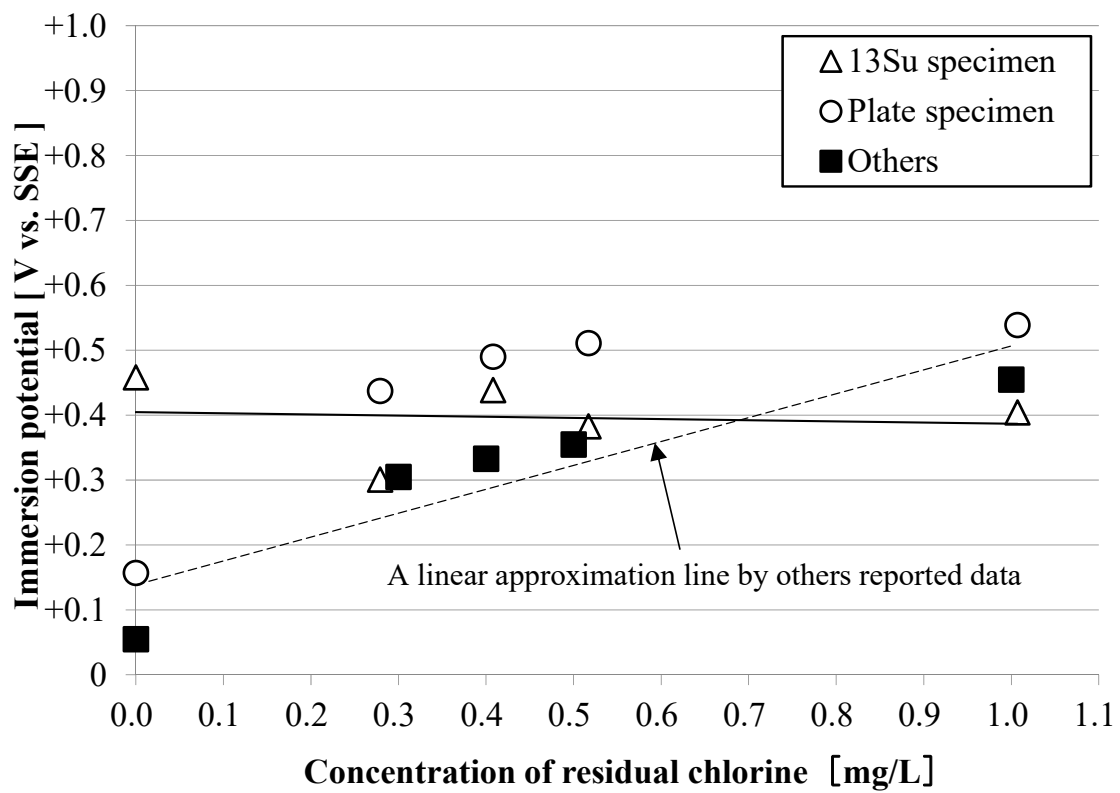
Fig. 5-7 Maximum value of immersion potential at each residual chlorine concentration.

For comparison, others reported results are also shown in this figure.

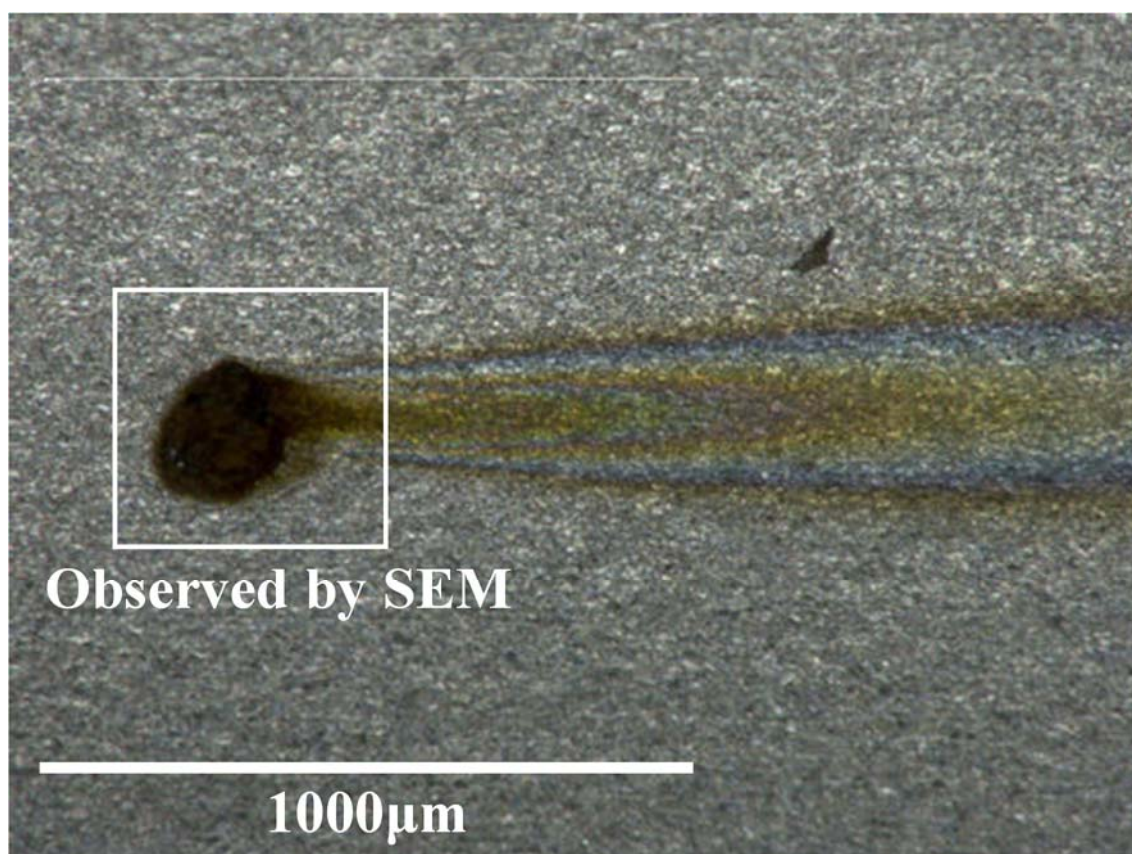
Fig. 5-8 Picture of digital microscopic observation for the 13Su specimen in 1.0 mg/L of residual chlorine concentration.

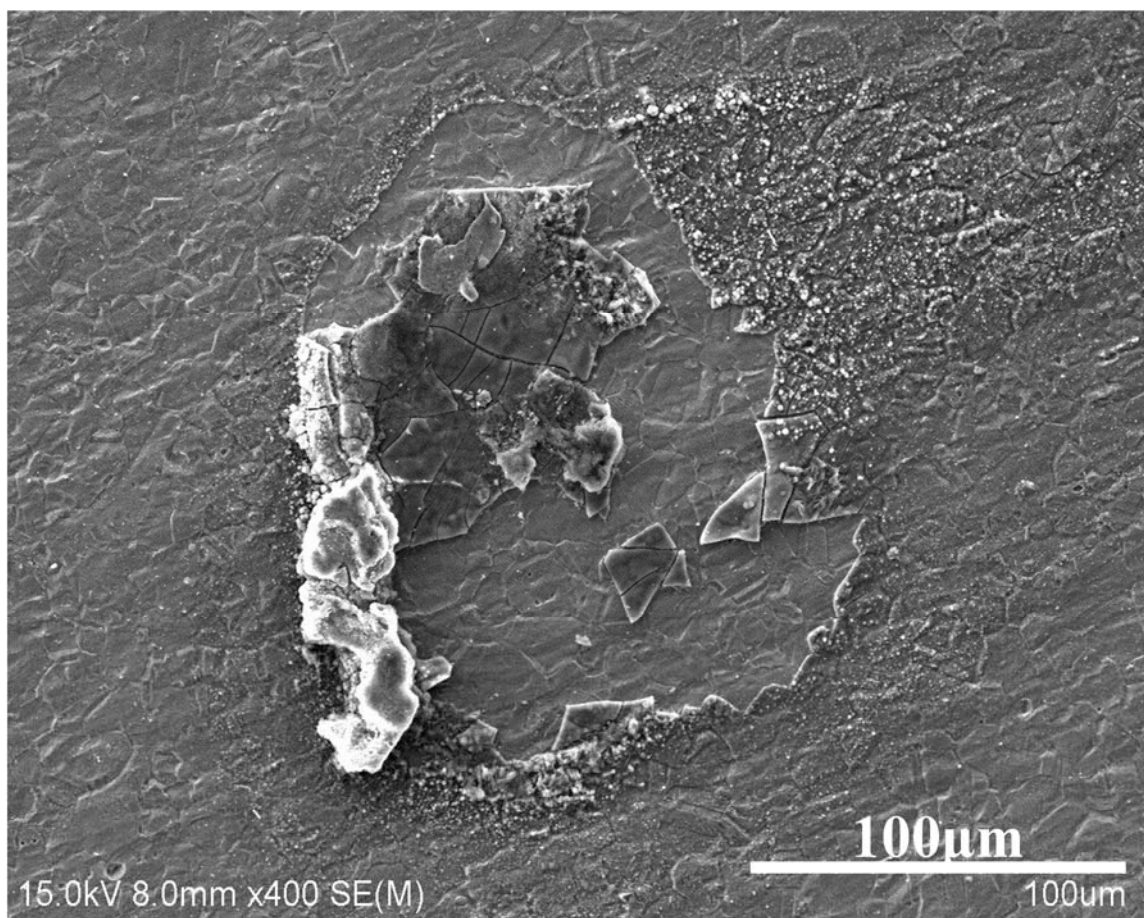
Fig. 5-9 Picture of SEM observation for the 13Su specimen in 1.0 mg/L of residual chlorine concentration.

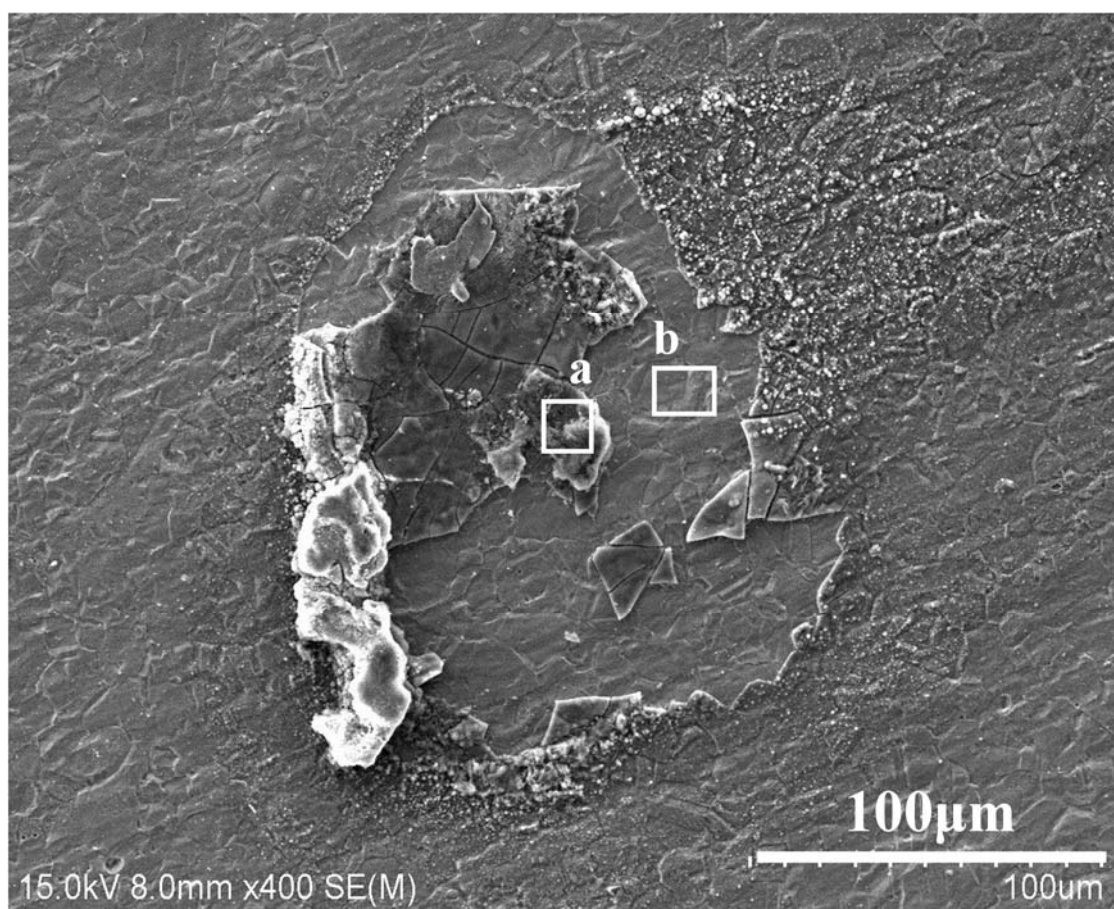
Fig. 5-10 Picture of EDX analysis position for the 13Su specimen in 1.0 mg/L of residual chlorine concentration.

Table 5-5 Result of EDX analysis for the 13Su specimen at
position a and b in Fig. 5-10.

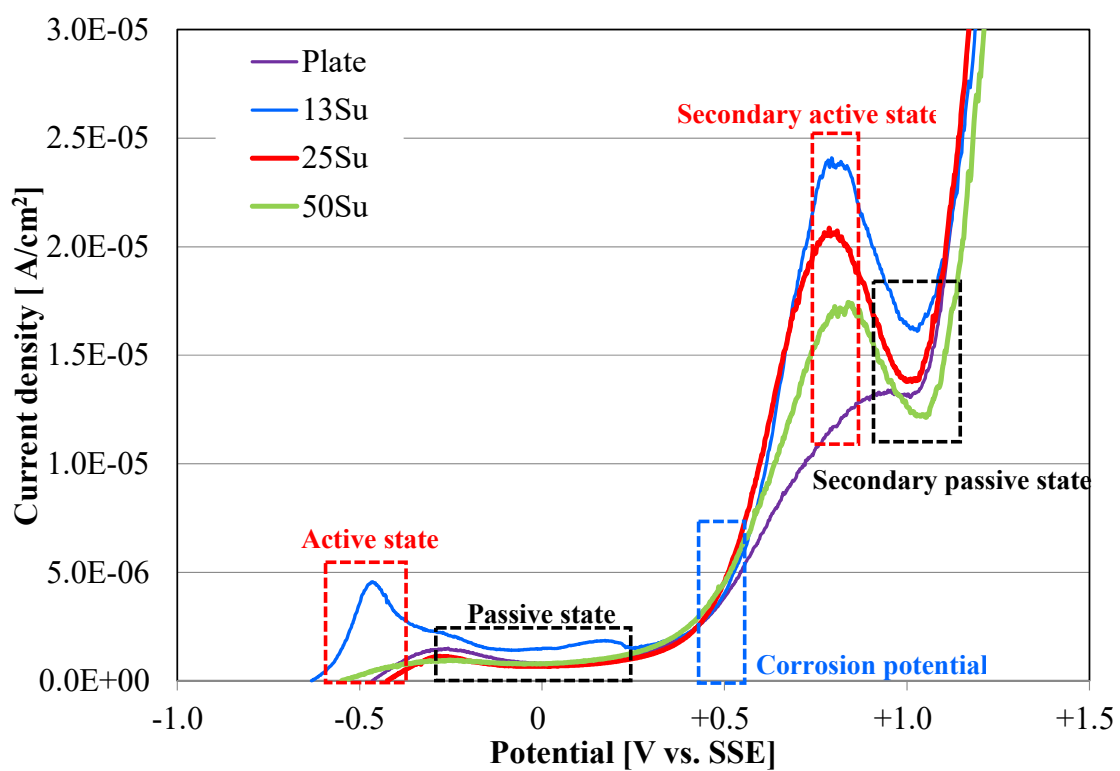
Fig. 5-11 Comparison of polarization curve at the condition of pH 7.6 and 16 mg/L chlorine ions concentration for each specimens.

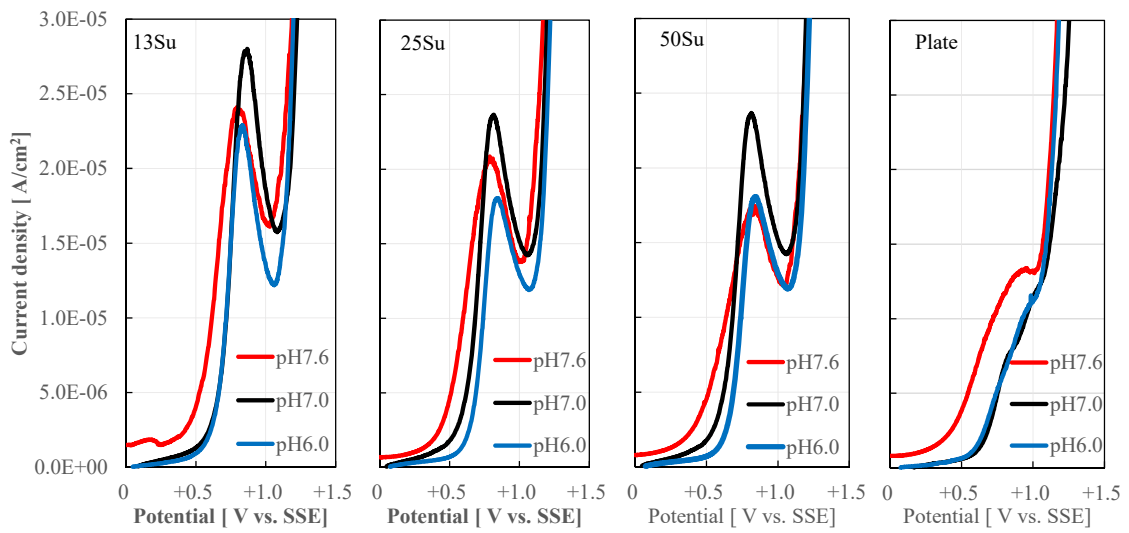
Fig. 5-12 Effect of pH to polarization curve at the 16 mg/L of chlorine ions concentration for each specimens.

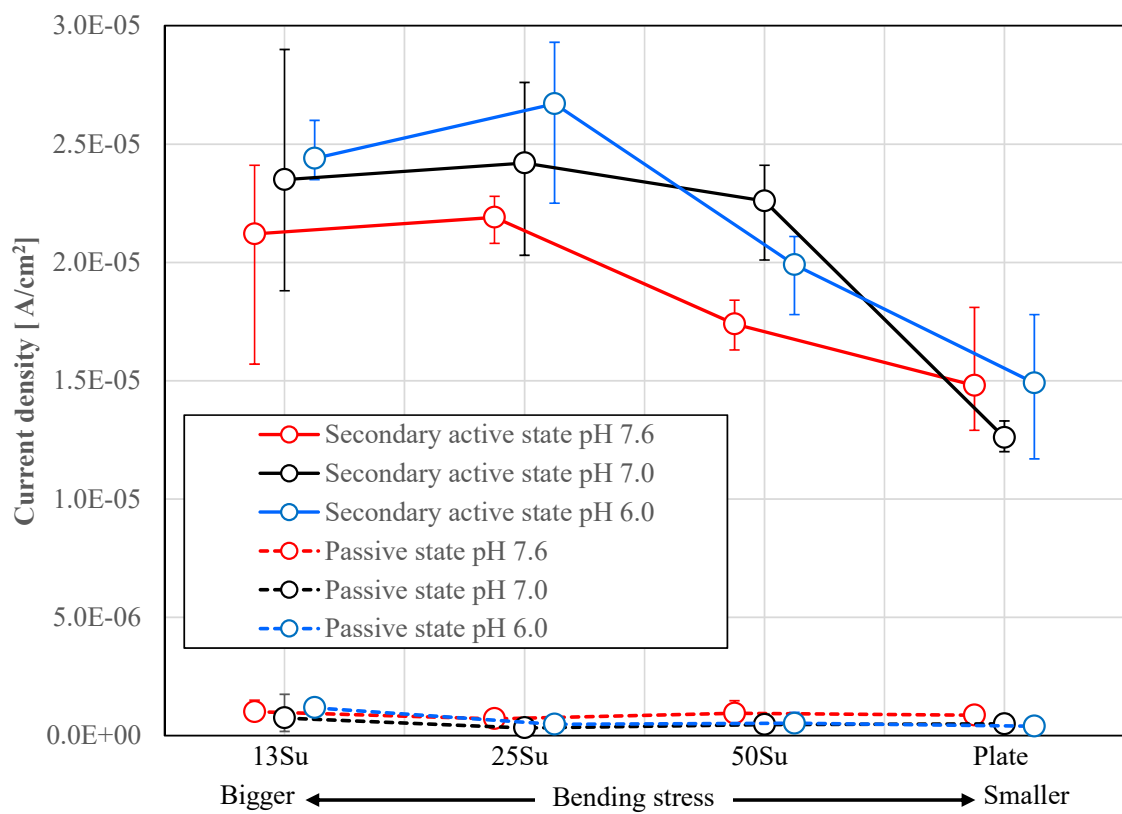
Fig. 5-13 Comparison in current density of passive state and secondary active state for each specimens at the each pH.

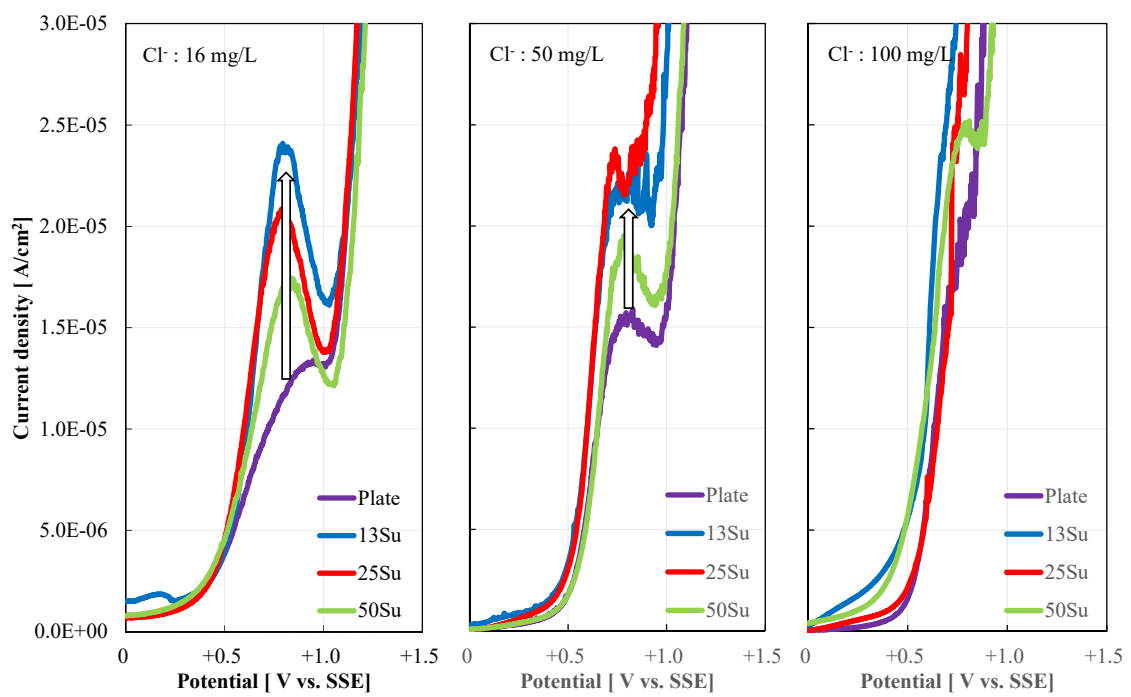
Fig. 5-14 Effect of chlorine ions concentration at the pH 7.6 for each specimens.

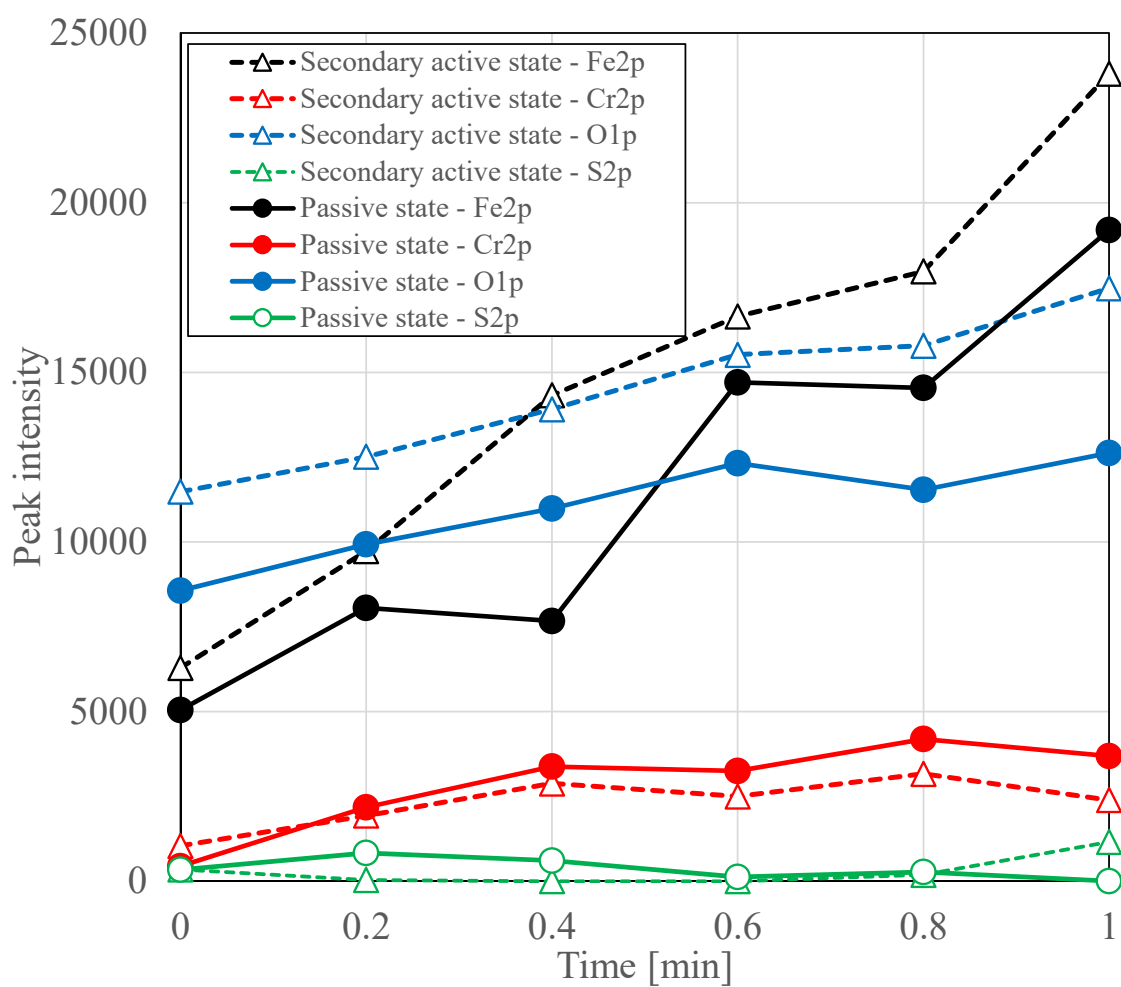
Fig. 5-15 Result of XPS analysis for plate specimens after polarization curve measurement at the condition of pH 7.6 and 16 mg/L of chlorine ions concentration.
