セントラル給湯システムにおける
金属配管材料の腐食防食に関する研究

**Corrosion and corrosion protection of metal materials in
central hot water supply systems**

令和元年 9 月
田中 法幸

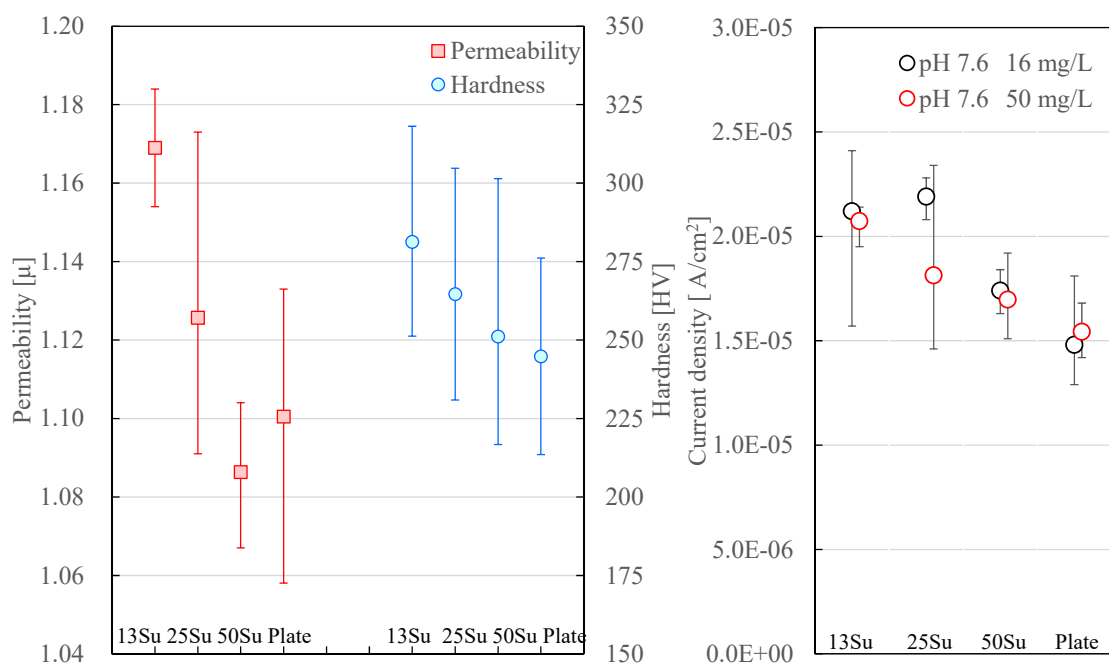
Fig. 5-16 Comparison of each specimens between material analysis results and secondary active state maximum corrosion current density.
