# 「棚田式魚道」の水力特性と有効性に関する検証

馬淵和三<sup>1</sup>・平松 研<sup>2</sup>・板垣 博<sup>3</sup>

## Hydraulic Characteristics and Effectiveness of the Terrace Type Fishway

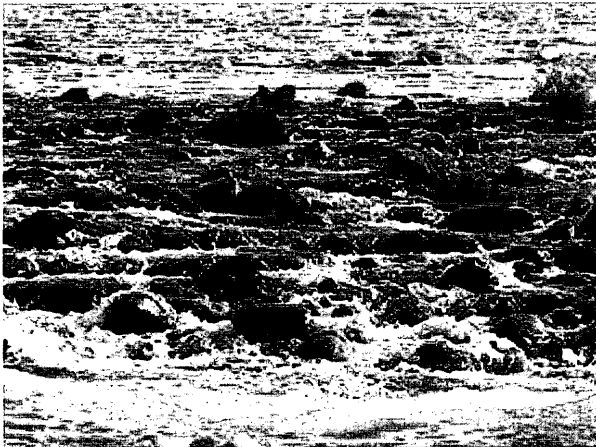
図2: 自然石の間を流下する流れ

棚田式魚道とは、プールタイプとストリームタイプの両者の特徴を有するハイブリット型魚道である。ちょうど図2にあるような、玉石で覆われた自然の河川敷における1:10程度の緩やかなスロープ部に生じていた自然石の間の落差を流下する流れを模したものであり、水はプール間あるいは隔壁部を剥離（自然落下）することなく流下する構造となっている。また、築造材料も河川内にある自然石を利用しており、本来の河川環境と調和した流況と景観を有する点に特徴がある。

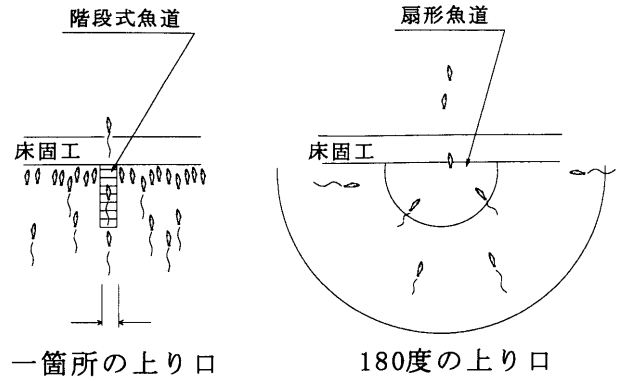
図3: 魚道の形状による上り口の比較

図3にあるように、階段式魚道では、河川構造物に到達した魚類が突出部にある上り口を見つけ出せない場合があることが指摘されている。これに対し、扇形魚道と呼ばれる180度の開口を持った魚道が開発されてきたが、従来の扇形魚道は、魚道底面が上流部出口を中心として下流側へ放射状に同一勾配の傾斜で設置されてきたため、上流部出口から魚道内に流れ込んだ水は下流に流れるほど広く浅い流れとなり、小流量時にはアユが上れるための水深を確保することができていなかった。

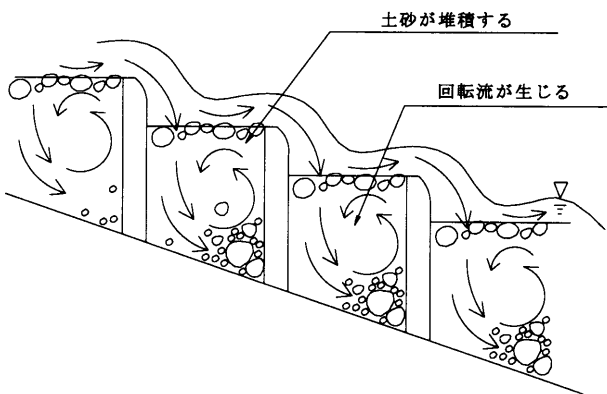
図7: 垂直壁で構成される深いプール部に生じる回転流と土砂の堆積物

しかし、このような従来のプールでは、隔壁が図7のように鉛直となっていることにより、越流した水が

この鉛直壁面に沿って底面に向かい、続いて底面に沿って下流側の鉛直壁面に当たり上昇するため、プール内に対流に似た回転流が生じることになる(農林水産省構造改善局建設部設計課, 1994; (財)ダム水源地環境整備センター, 1991, 1998)。この流れに対して対流方向性のあるアユが進む方向を間違える行動が確認されている。また、大きいプール水深を確保したため洪水による流出土砂がプール内に堆積して、魚道の機能が発揮できなくなり、その除去作業などのメンテナンスに要する労力や費用が課題となっている。

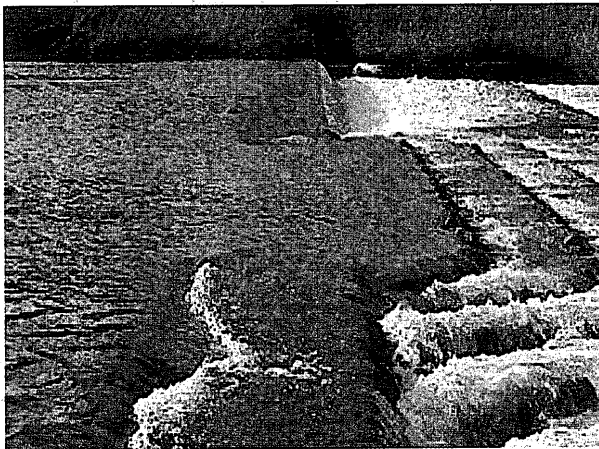
図 10: 堰上げ現象 (中央) と跳水現象 (手前)

これまでは、河川の段差部に魚道を設置する場合、一般的には床固工などの構造物の天端より低い位置に魚道は設置されてきた。すなわち、「魚道は河川を横断する構造物の高さより低くしないと河川断面を侵す」との考えによるものである。しかし、このような構造で魚道を設置すると、河川横断構造物の天端から魚道の最上流部へと流下する水は低下背水曲線を描いて加速し、魚道上流部において跳水現象(図10の手前側)を起こす。これまでの観察では、この跳水部が遡上を妨害しているようであり、魚道の最上流部まで遡上したアユが、跳水部の手前で真っ黒に集まって滞留している光景がよく見受けられた。このため、本魚道では、魚道最上流部のプール隔壁の高さを洪水時の流況に悪影響を与えない程度に床固工の天端の高さより高くすることにより、逆に堰上げ現象を起こすこととした(図10)。

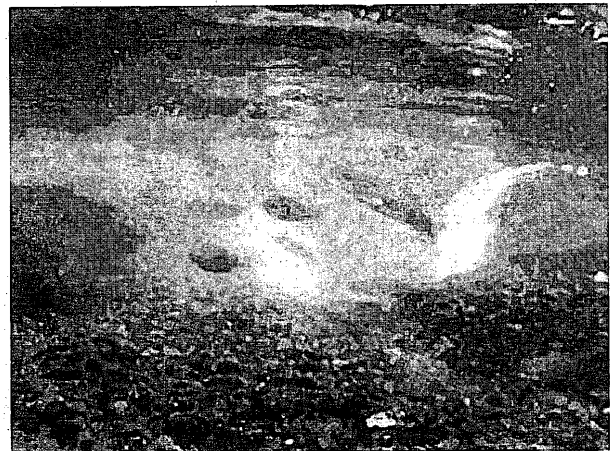
図 13: スリットを通過するアユ

遡上を確認したアユは全体的に小さく、体長が7～8cm程度のものが多かった。図13はスリット部を通過するアユの姿であるが、上流側のプールに遡上する際に、ジャンプすることなく、遡上している。また、水中カメラにより撮影した図14では、ほとんどのアユが底面の流速が緩くなっている箇所を沿って遡上していることが分る。このことから、底面を覆った細かな自然石の凹凸による粗度が有効に働いているものと考えられる。
