弾性波によるPCグラウト充填評価手法の実構造物への適用

鎌田 敏郎¹・浅野 雅則²・川嶋 雅道³・内田 慎哉³・六郷 恵哲⁴

本論文は、弾性波によるPCグラウトの充填評価手法として、I: 部材軸方向に弾性波を伝播させる場合、II: 部材断面方向に弾性波を伝播させる場合の2ケースについて、既設の実構造物への適用性を検討したものである。Iでは桁の横締め鋼棒を対象とし、伝播速度を用いて評価を試みた。一方、IIでは桁の主ケーブルを対象とし、周波数スペクトルに着目した評価を行った。いずれも評価結果の妥当性を検証するため、削孔結果と比較した。その結果I、IIの両ケースにおいて、実構造物に対して相応の適用性を有することが認められ、本手法が、今後、現場での有効な評価手段となり得る可能性が確認された。

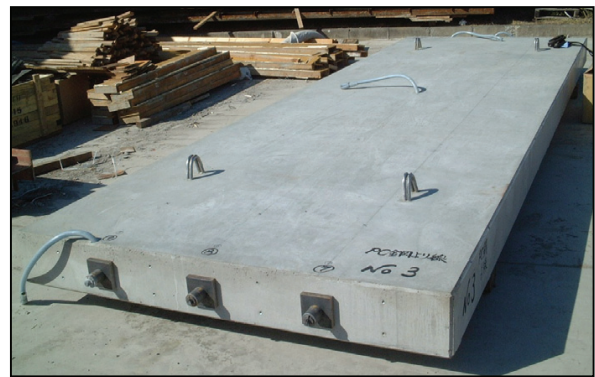
写真-1 スラブ供試体の一例

供試体は、2000mm×250mm×6000mmのPCスラブである。写真-1および図-3にスラブ供試体の概要を示す。供試体のコンクリートの水セメント比は37%である。シーすはφ35mmのコンジットシーす、PC鋼材にはPC鋼棒B種1号φ23mmを使用した。また、グラウト充填度の違いが弾性波伝播速度に与える影響について検討するため、グラウトの充填度を25、50、75% (図-3 参照)と、0%および100%と変化させた。グラウト充填度が0および100%の場合のスラブ供試体寸法および構成材料は、その他のグラウト充填度の供試体(写真-1および図-3 参照)と同じである。なお、本研究では、グラウト充填度を、シーす内部全空隙容積に対するグラウト容積の占める割合として定義した。

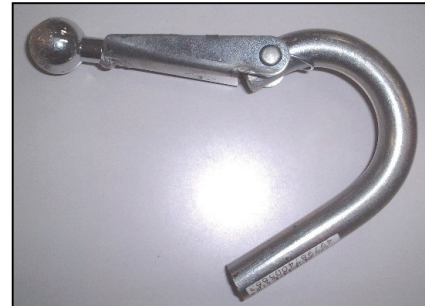
写真-2 打撃装置

弾性波の入力位置および受振位置を図-4に示す。弾性波の入力位置は、図に示すとおり、PC鋼棒端部の中央部分とした。また、弾性波の入力には、常に一定の打撃力を与えることができる打撃装置(写真-2)を用いた。弾性波の入力方向の違いが評価パラメータに与える影響を把握するため、グラウト充填側および未充填側からそれぞれ10回ずつPC鋼棒を打撃した。打撃状況を写真-3に示す。この装置の打撃部分は、鋼製の球形状となっている。そのため、パルス状の弾性波を入力することが可能である。

A橋およびB橋における弾性波の入力位置および受振位置を、センサ間距離と併せて図-8に示す。A橋上り線（図-8 (a) 参照）の場合では、現場にて足場を設置することが難しい状況だったため、その他のケースと異なるセンサ配置および打撃位置とした。弾性波の入力には、供試体実験で使用した打撃装置（写真-2 参照）を用いた。弾性波の入力にあたっては、事前に保護コンクリートをはつり、鋼棒端部を露出させた。打撃は、鋼棒端部の中央部分で行った。写真-5に弾性波の入力状況を示す。打撃回数は、供試体実験と同様に10回とした。弾性波の受振には、写真-6に示すように、150kHz共振型AEセン

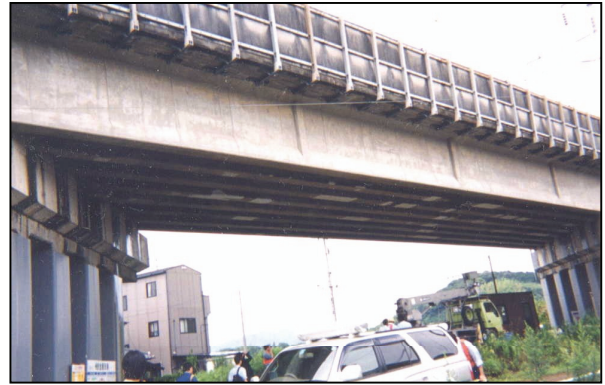
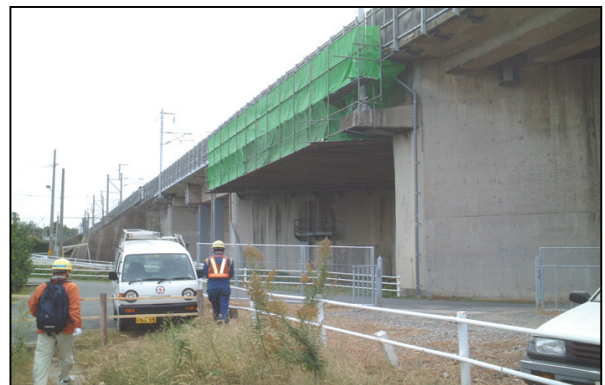
写真4 橋梁 PC 桁

実験を行った部材は、写真-4に示す2種類の橋梁（A橋およびB橋）におけるPC桁である。

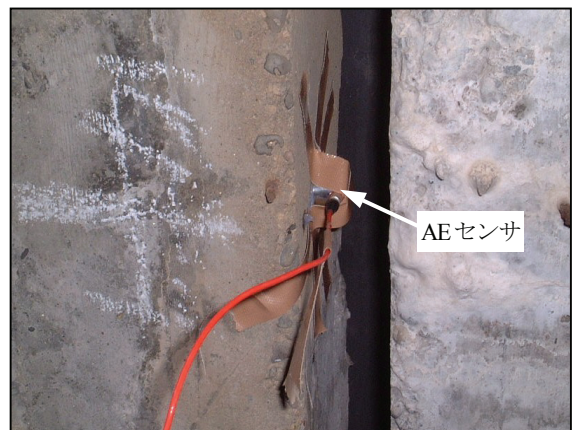
写真-6 AE センサ貼付け状況

サを使用した。AEセンサはコンクリート表面に接触媒質を介してガムテープにより貼付けた。なお、センサを貼付けるコンクリート表面部は、紙やすりで研磨し、平滑にした。現場での伝播時間計測は、供試体での計測と同様、AE計測システムを使用し、センサ間距離を伝播

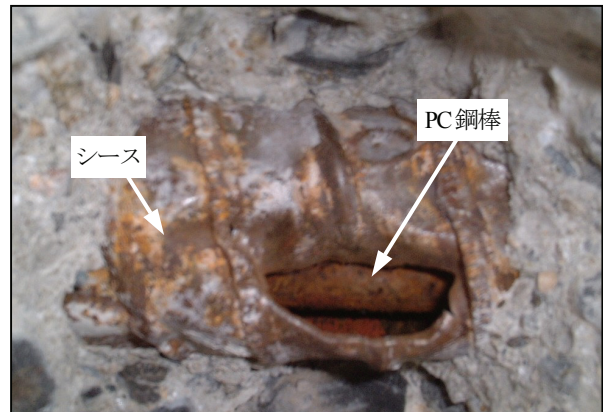
写真-7 グラウト未充填状況

これによると、(i)のグループでは、AD24のaを除く全ての削孔箇所においてグラウト未充填が確認された。シー内部のグラウト未充填状況の一例を写真-7に示す。AD24のaでは、グラウトの充填が確認できたものの、同鋼棒のc、dおよびeの削孔箇所ではグラウト未充填が認め

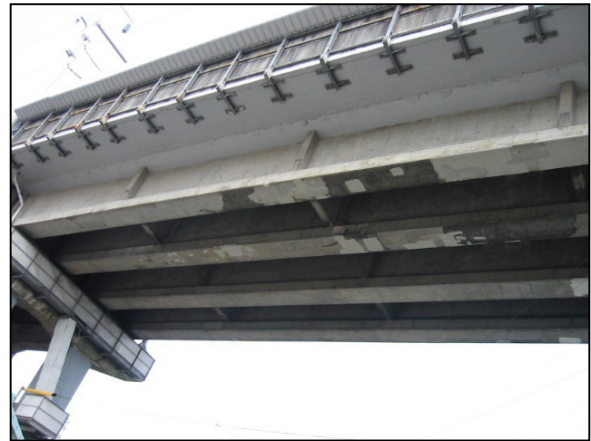
写真-8 橋梁PC桁

実構造物に対するMTMを併用したインパクトエコー法の適用性について確認することを目的に、供用中の橋梁PC桁の主ケーブルを対象に実験を行った。対象としたPC桁は、写真-8に示す4主桁である。図-17に主桁の概要を示す。ウェブの断面寸法は、桁中央部では高さ：1950mm、厚さ：300mmであるが、桁端部では高さ：1480mm、厚さ：600mmと桁の長手方向に変化している。桁の主ケーブルは、PC鋼より線（12φ7mm）であり、シースには、φ45mmのスパイラルシースが使用されている。図に示すように、主ケーブルのうち、桁中央部から端部方向に向かって1段配置されているものを、C1～C9とする。一方、2段配置されているケーブルにおいては、C10-11、C12-13、C14-15と記すこととする。

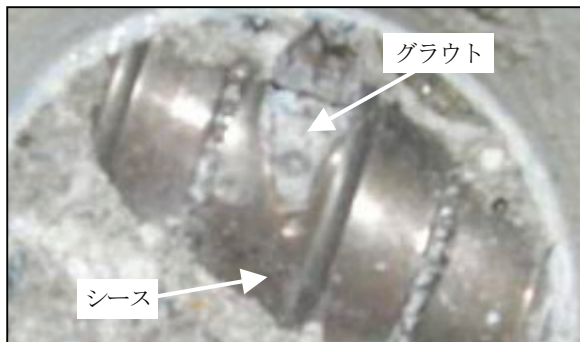
写真10 グラウト充填状況 (下り線耳桁西方面 C2C)

と判断した箇所（表中の○）においては、グラウトが十分充填されていることを削孔により確認することができた。グラウトの充填状況を写真-10 に示す。
