大規模地震時における高速道路盛土部の被害  
分析に基づいた合理的な対策方法に関する研究

2022 年 3 月

藤 岡 一 頼

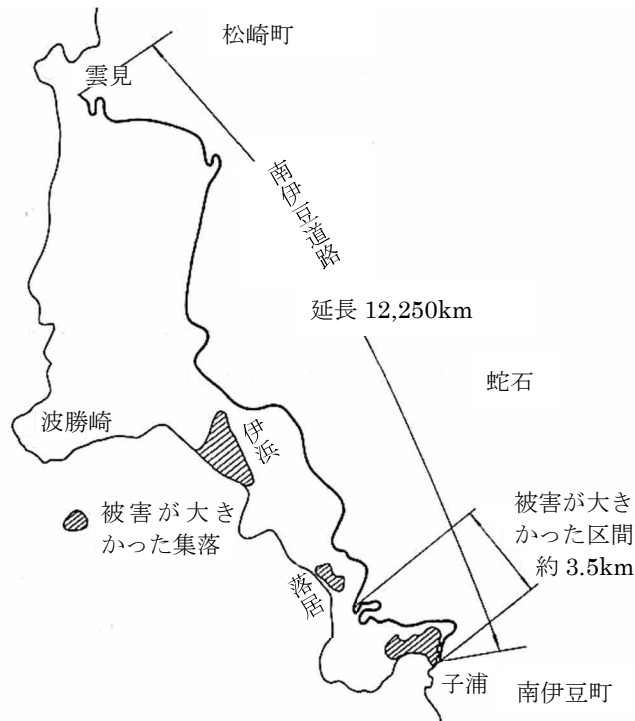
図-3.3 南伊豆道路の路線と被害箇所の位置

地震による被害は程度に差はあるが、①切土斜面、盛土、②擁壁、石積み、③橋梁および、④排水構造物に及んでいる。特に盛土区間において、のり面の亀裂、路肩の陥没、路面のクラック、段差、および構造物裏込め部の沈下が発生し、切土区間に比べて被害は大きい。しかし、道路の全体的な被害としては、壊滅的な打撃を受けた箇所はなく、比較的健全であった。南伊豆道路の路線と被害箇所の位置を図-3.3 に、被害概要を表-3.2 に示す。

盛土が被害を受けた直接の原因は、地震時に盛土が揺すられ、ゆるみ、盛土のり面がはらみ、天端にある路面が沈下するいわゆる、「揺すり込み沈下」現象が生じたものと推定される。路面の亀裂は、ほとんどの切盛境に程度の差（最大幅 30cm）はあるものの発生し、盛土区間ではさらに縦断方向にクラックが生じている場所もある。

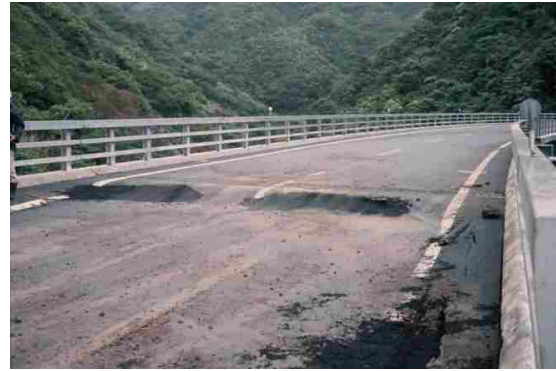
図-3.5 橋台裏込め部の沈下

橋台裏込め部は起点側（子浦側）の橋台をのぞき、すべて著しく沈下している（図-3.5）。裏込め高さは、起点側の橋台が 2.5m に対し、その他の橋台では 9.5m～11.0m と高く、沈下量は裏込めの高さとの相関があり、沈下は最大 40cm に達していた。

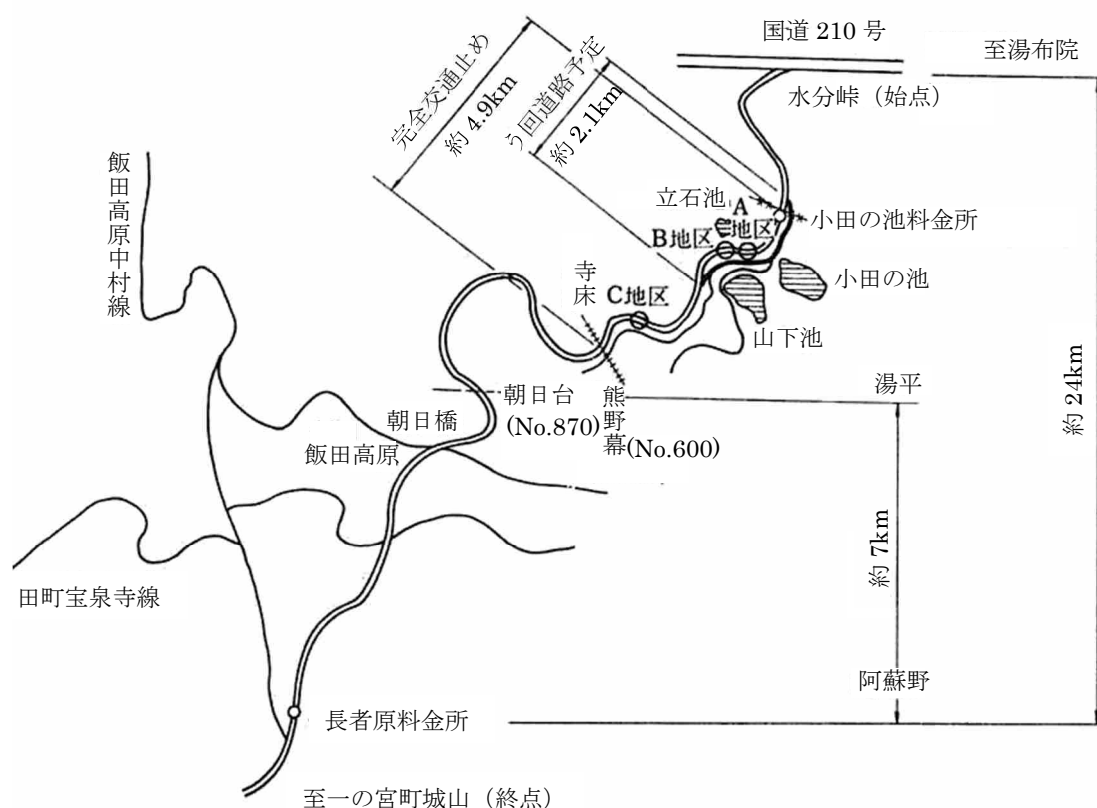
図-3.7 別府阿蘇道路路線と被害箇所の位置

別府阿蘇道路（通称やまなみハイウェイ）は、延長 52km の一般有料道路であり、昭和 39 年 10 月に全線供用している。被害は、起点から約 7km から約 18.5km 間（小田の池料金所：湯布院町～朝日橋：九重町）の延長 11.5km の区間において被害を受け、特に、震源地に近い約 2.5km の区間に集中していた。別府阿蘇道路の路線と被害箇所的位置を図-3.7 に、被害概要を表-3.3 に示す。

被害は、盛土部（盛土材料は、主として転石または礫混じり火山灰質粘性土、赤ボク等）に集中的に認められ、切土部の被害は盛土部より比較的少なかった。また、調査時点での湧水は少なかったが、地震の 5 日前の 4 月 16 日から 20 日までの間に計 87mm の降雨が記録されており、この降雨が地盤の強度に影響していることも考えられる。

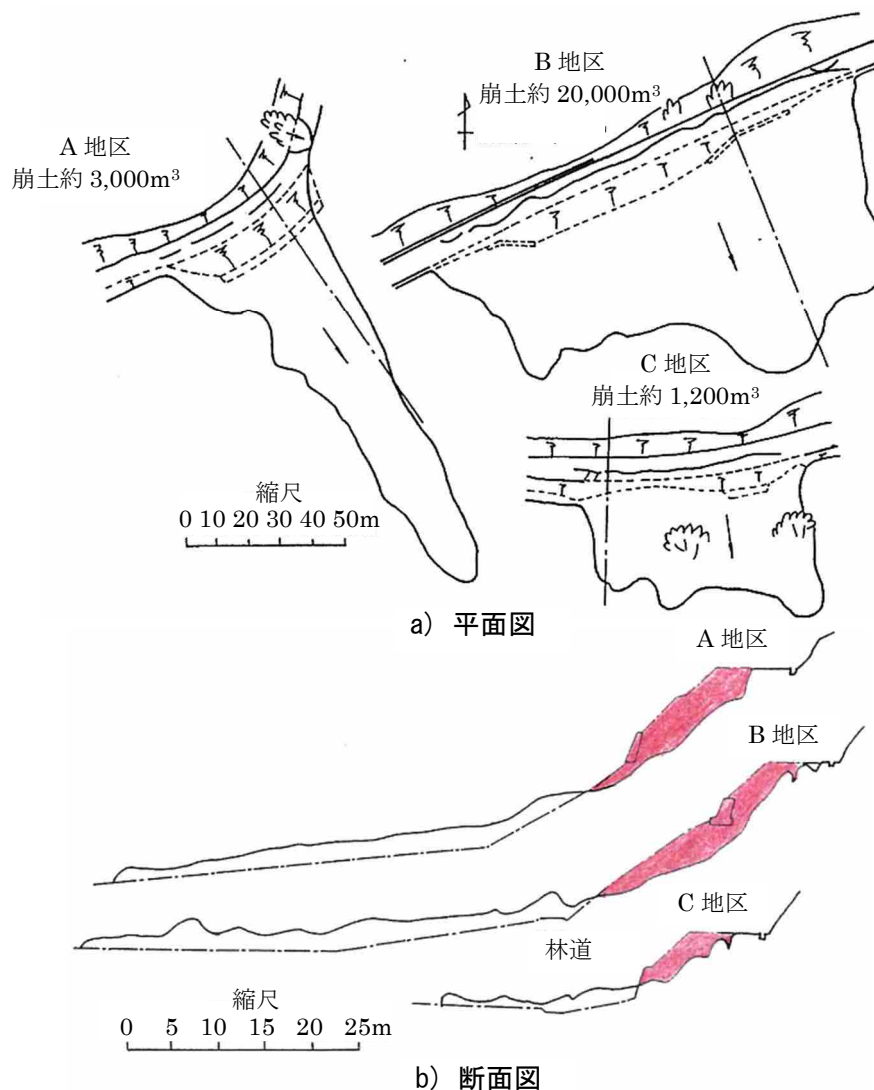
図-3.8 盛土崩壊の縦横断図

震源地に近い盛土部はほとんど被害を受け、切盛境付近の路面のクラックが生じ、盛土の最も高い付近が半円形にずり出した。被害は、平面線形的に凹部よりも凸部に多かった。被害の大きかった3箇所の盛土の平面、横断図を図-3.8に示す。

- 1) A 地区：凸型の盛土（崩壊土量約 3,000m<sup>3</sup>）
- 2) B 地区：凹型の盛土（崩壊土量約 20,000m<sup>3</sup>）
- 3) C 地区：凸型の盛土（崩壊土量約 1,200m<sup>3</sup>）

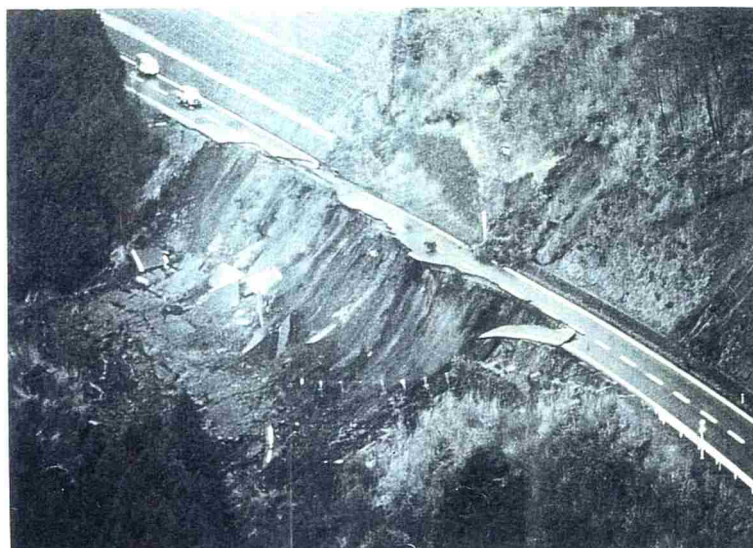
図-3.9 被災状況全景（B地区）

A、C 両地区は、他の地震での被災箇所と同様に平面的に凸形の盛土の被害であった。B 地区は、半径 500m の凹形の盛土が崩壊し、最大の被害となった。3 地区とも片切片盛区間であり、いずれも盛土のり尻に石積またはコンクリート擁壁が設けられていた。B 地区の被災状況を図-3.9 および図-3.10 (a), (b), (c) に示す。

伊豆半島沖地震と同じような規模の地震であるが、傾斜地盤上の盛土において大規模に崩落している。この違いは、盛土材料が火山灰質粘性土であったことに加え、降雨による浸透水も影響したものと考えられる。

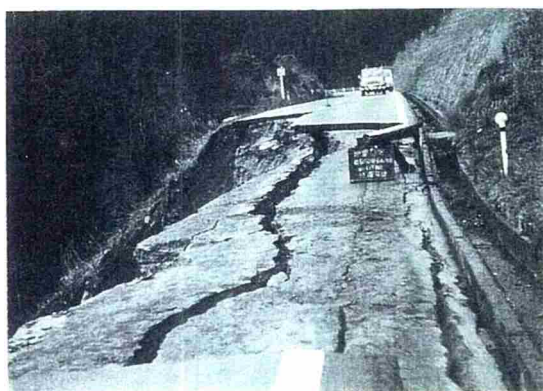
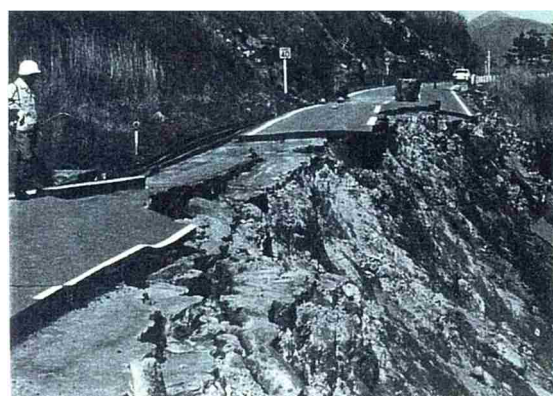
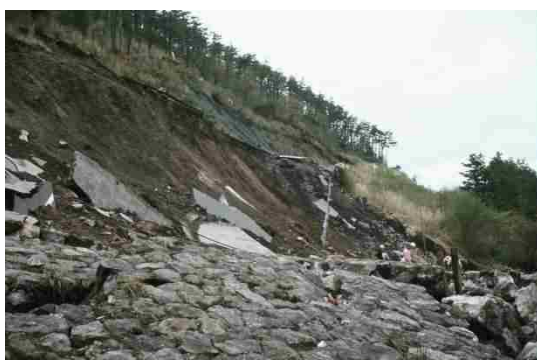
図-3.10(a) 被災状況（B地区）

図-3.10(b) 被災状況（B地区）

図-3.10(c) 被災状況（B地区）

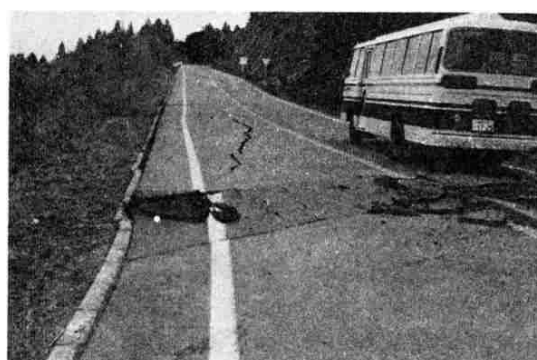
図-3.11 路面クラック

クラックは片切片盛区間で切土と盛土の境部での発生が著しかった。縦断方向のクラックは開口し、高低差が生じ、クラックの深さは最大で 2m 以上と推定された (図-3.11)。

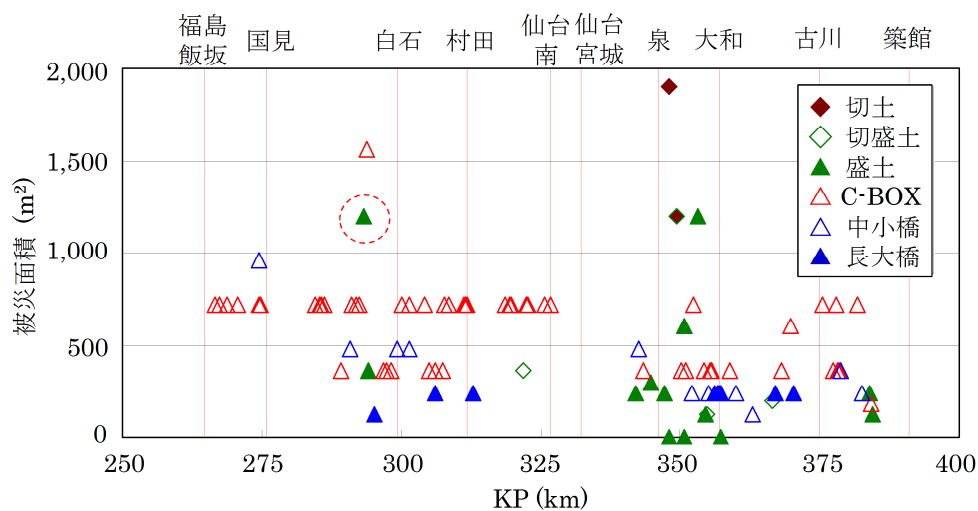
図-3.20 路面沈下の発生箇所と被災面積の関係

図-3.20 に路面沈下の発生箇所と被災面積の関係について整理した。被害は概ね計測震度5の範囲である。被災面積が大きい箇所は、泉 IC から大和 IC 間に集中している。当該箇所は震源に最も近く、通行止め解除まで最も時間を要した区間である。また、盛土の被害も当該区間に集中している。

293.3 キロポスト（以下、「KP」という。）付近の盛土被害（図-3.20 の赤丸の箇所では被害状況は図-3.18 左中段の写真を参照）は、小河川を流路変更しパイプカルバートにより接続した箇所で、本線盛土により旧河川地下水をせき止めている形となっている。かつ平面的にこの水路をはさんでカルバートボックスが両側に設置されており、本線盛土部への地下水上昇を局部的に集中させる形状となっている。盛土の安定に影響する要因として、傾斜地盤上の盛土に加え、旧河川上の盛土も、被害を拡大させる要因となることが示唆される。

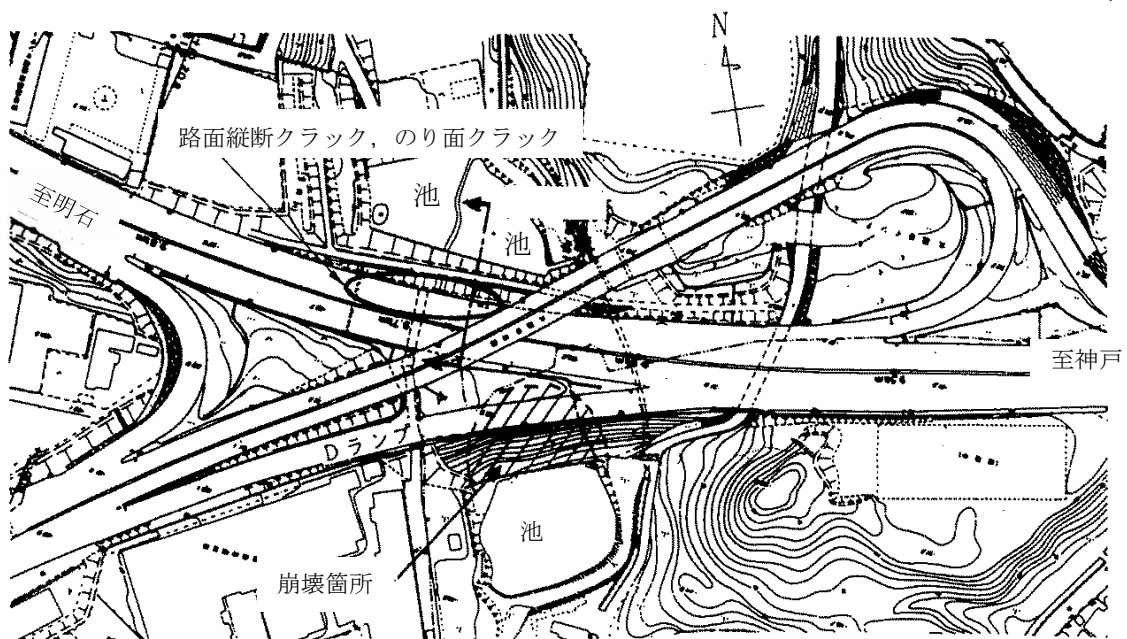
図-3.24 第二神明道路大蔵谷 IC 被害状況<sup>3)</sup>

第二神明道路の大蔵谷 IC の D ランプ部の盛土が、延長 30m、土量約 10,000m<sup>3</sup>の規模で崩壊した（図-3.24、図-3.25 参照）。現地調査の結果から、旧地形である池の堤体の上に高さ 15m の盛土を施工しており、基礎地盤は N 値 5 以下の軟弱な地盤で、堤体の強度が比較的低いことが判明した。地震に伴い地盤の側方変形や沈下によって盛土にクラックが発生し、その影響で水道管が切断され、その水により盛土が崩壊したものと考えられる。また、地盤には砂層が狭在しており液状化も発生した可能性がある。宮城県沖地震での旧河川での被害と同様に、池や河川上に盛土した箇所は大きな被害に至りやすいことがわかる。

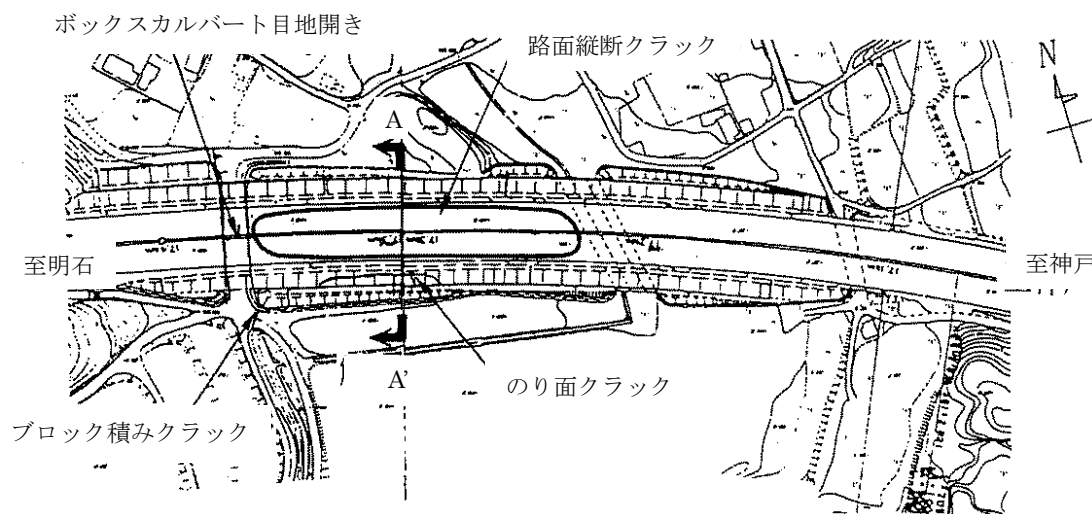
図-3.26 第二神明道路 17.1KP 被害状況<sup>3)</sup>

当該箇所は、 $N$  値 3 以下（深さ 1m 程度）の軟弱な湿地地盤上に、高さ約 12m の盛土が施工されている。全体の被害状況を図-3.26 に、地盤調査結果を図-3.27 に示す。

原因としては、傾斜した地盤上に軟弱層が堆積した地盤であり、地震動により側方変形および沈下によって、盛土および路面にクラックが発生したものである。また、カルバートの基礎地盤は良質材による置換え工が施工されていることから、沈下は生じていないが、地盤の水平方向の移動によって目地の開きが生じたものであると思われる。（図-3.28 参照）。

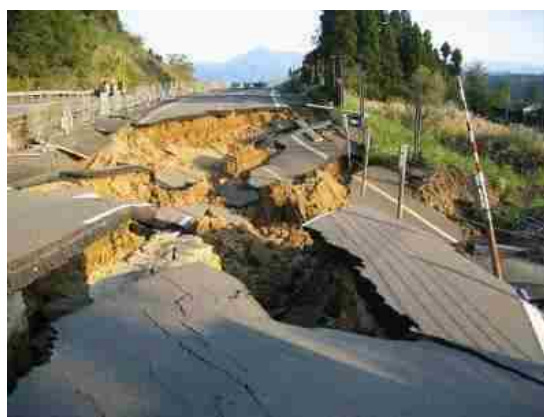
- 1) 被災は、盛土区間の路面段差や縦断クラックが主体（図-3.32）であり、沢部など地下水が集中しやすい箇所などでは、盛土全体が崩壊する大規模な損傷も発生している。
- 2) 大規模な被災は、震源に近く「激震ゾーン」（図-3.31 参照）と呼ばれる関越道の越後川口 IC～堀之内 IC 間に集中して発生した（図-3.33）。
- 3) 軟弱地盤区間において路面の不陸や、横断構造物のカルバートボックスや排水パイプなどの、施工目地部の開きや破壊などの損傷が発生した（図-3.34、図-3.35）。

図-3.33 大規模な盛土崩壊<sup>5)</sup>

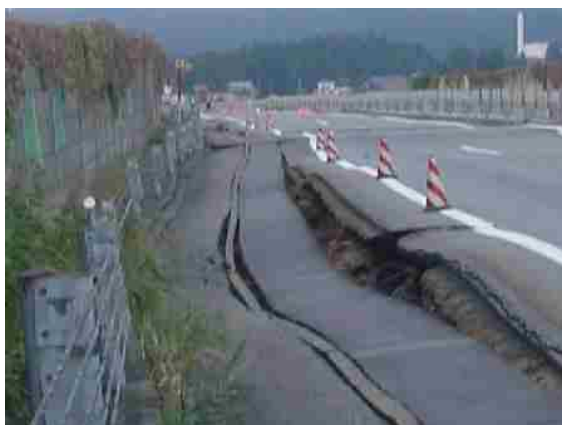
図-3.34 路面の不陸

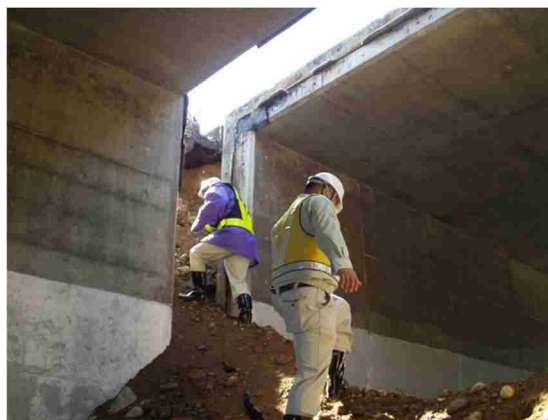
図-3.35 カルバートボックスの目開き<sup>5)</sup>

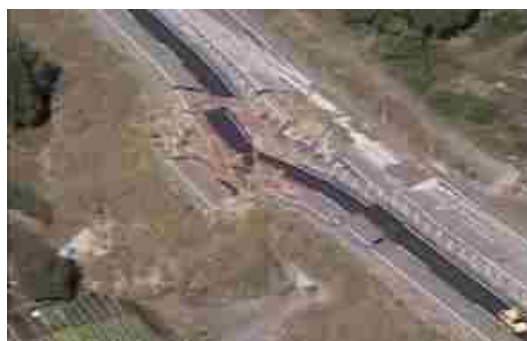
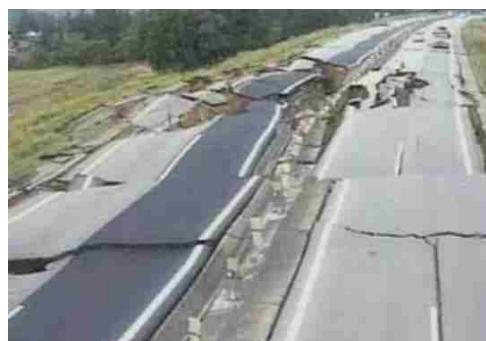
山間部を通過する堀之内地区付近周辺は、緩やかな傾斜地盤上に盛土が構築されている箇所である。この区間をタイプ1とする。タイプ1に分類される箇所では、走行車線まで達する大規模な崩壊が数箇所発生した（図-3.36、図-3.37）。

図-3.37 タイプ1の変状状況

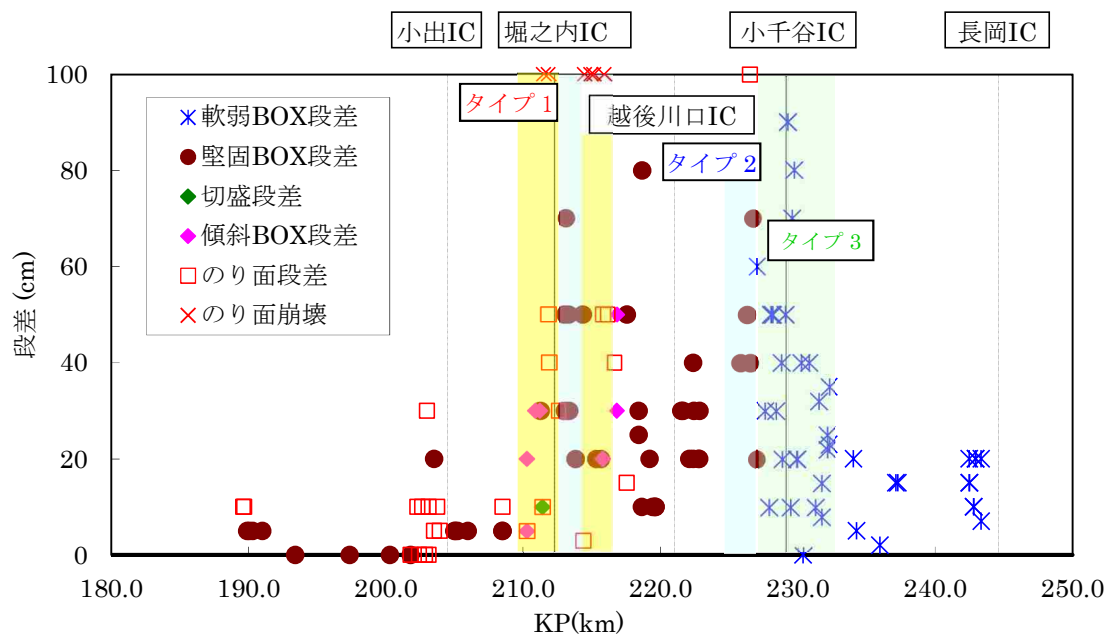
のり面崩壊箇所および段差発生箇所をタイプ 1, 2, 3 に分類したものを図-3.40 に示す。図より、のり面の崩壊はタイプ 1 の箇所に集中し、切盛境に発生する 40cm を超えるのり面段差もタイプ 1 に集中している。また、ボックスカルバートとの擦り付け部に発生する段差は、タイプ 2, 3 で段差量が大きくなっている。

図-3.40 路面段差の発生状況

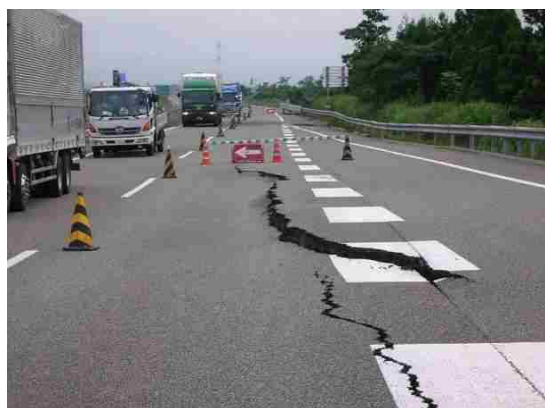
軟弱地盤上の盛土が連続する西山 IC～柏崎 IC 間の被災は、ボックスカルバートや橋梁取付け部などで路面の段差・クラックなどの損傷が発生した（図-3.47，図-3.48）。

図-3.48 軟弱地盤での不陸

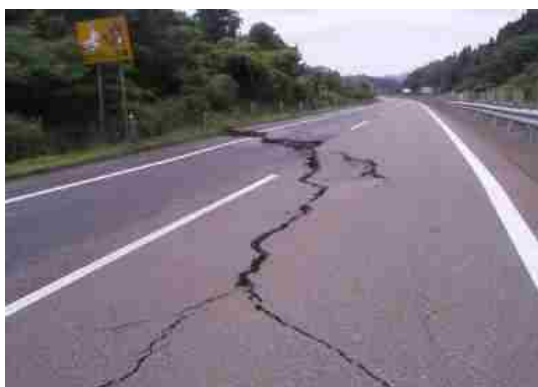
また，山間部の切土盛土が連続する，大積 PA～西山 IC 間および柏崎 IC～姉崎 IC 間の被災は，切土と盛土の境部付近にクラックや段差が発生している（図-3.49）。沢部など地下水が集中しやすい箇所などでは，盛土のり面の表層部が崩落する損傷も発生している（図-3.50）。

図-3.49 路面の段差

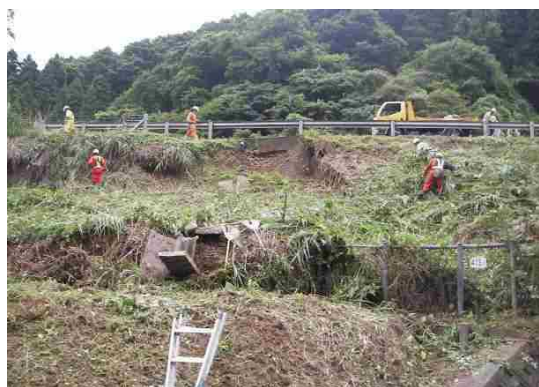
図-3.50 のり面の表層崩落

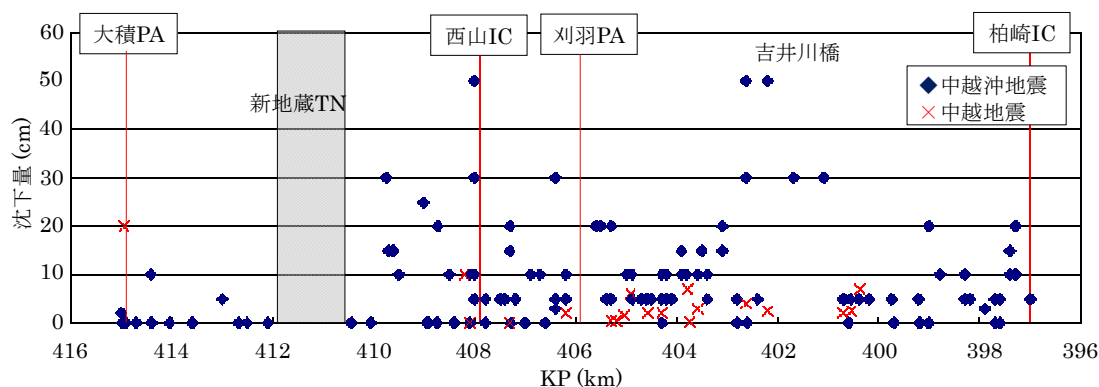
地震直後の緊急点検時に計測した構造物取付け部の段差の概略値を図-3.55 に示す。参考に中越地震における段差量も併せて記載している。概ね、震源近くの西山 IC に近づくにつれ段差量は大きくなっている傾向がある。また、図-3.51 の軟弱地盤層厚と比較すると軟弱層厚は柏崎 IC に向かうにつれ厚く堆積しているが、段差量は西山 IC よりの方が大きい傾向にあり、軟弱地盤の層厚との関連性は低いと考えられる。

図-3.54 路面段差（大積 PA～柏崎 IC）

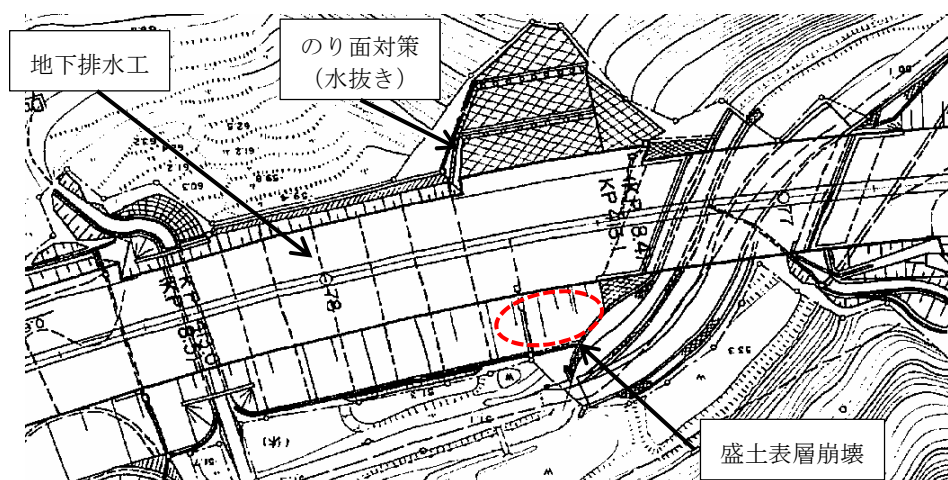
大積 PA 付近の変状箇所の平面図および横断図を図-3.55、図-3.56 に、損傷状況を図-3.57 に示す。当該箇所は片切片盛区間の盛土のり面表層部が約 30m に亘って崩落した。また、建設時に 10m 間隔で地下排水工が施工されていたが、崩落により突出した有孔管から湧水が確認された（図-3.58）。また、変状箇所付近の切土部において、平成 9 年にのり面対策として水抜き工を施工していることから、地山からの水の供給は多いと考えられる。そのことが損傷に至った大きな要因と推察される。

図-3.55 盛土変状箇所

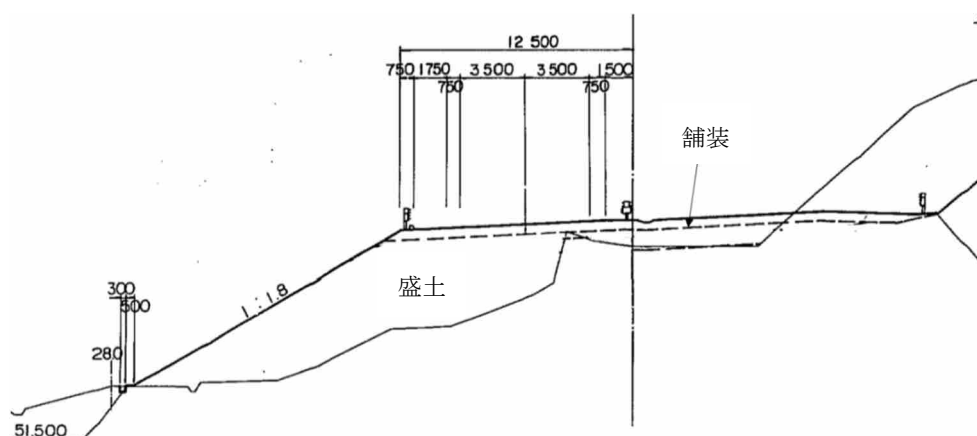
図-3.56 被災箇所の横断図

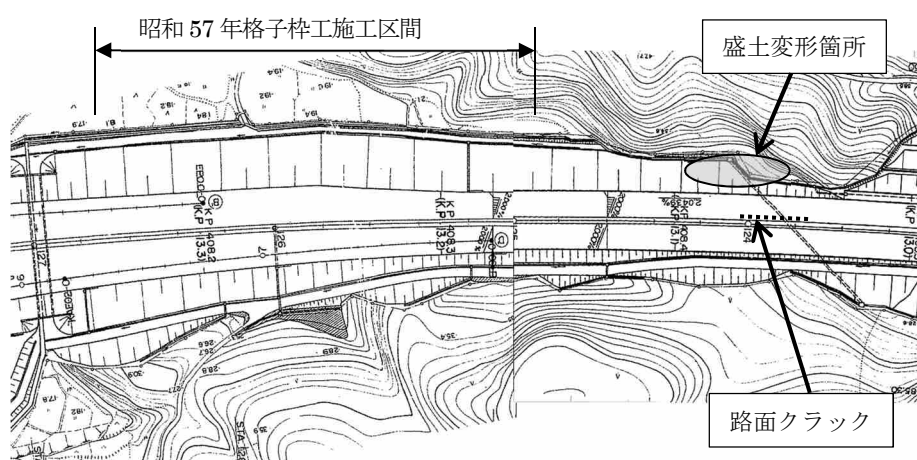
西山 IC 付近の変状箇所の平面図を図-3.59 に示す。損傷は片切片盛区間の盛土部において路面の不陸（図-3.60）および、追越車線部の縦断方向のクラックが発生した。盛土のり肩付近にはのり面の亀裂が確認され（図-3.61）、のり尻には約 5m の範囲で 50cm 程度の隆起が確認された。

図-3.59 盛土変状箇所

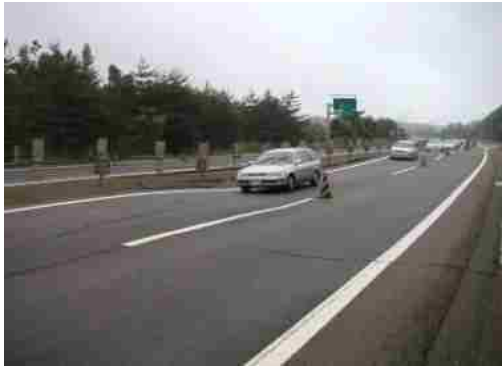
図-3.60 路面の不陸

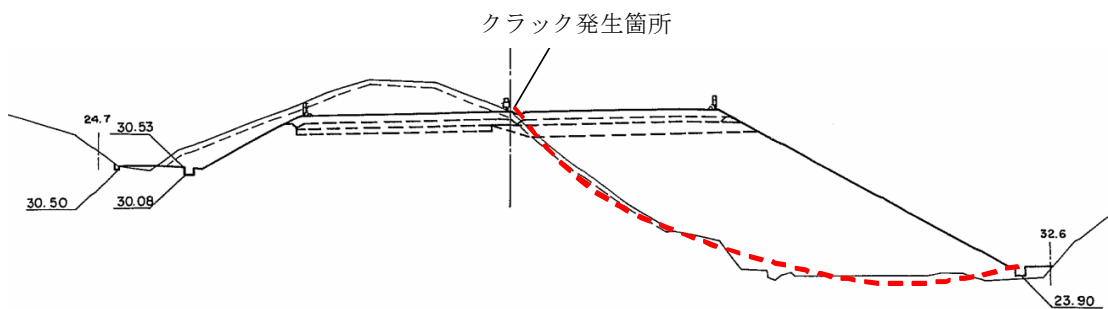
図-3.62 横断図と路面クラックの関係

中央分離帯付近の路面クラックは、図-3.62 に示すように切盛境部で発生している。また、縦断的には谷地形での盛土となっており水の集まりやすい地形となっている。さらに、隣接地の盛土は、昭和 57 年当時のにり面崩壊が発生し、延長 156m にわたり格子砕工が施工されている。これらの変状事例から、片切片盛部で特に隣接箇所に過去に対策を実施しているような箇所は、地震時において要注意箇所であるといえる。

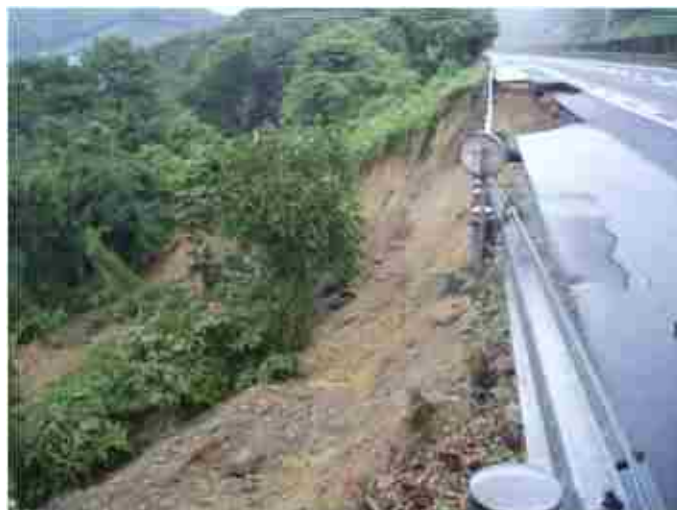
この他に、高速道路においては、静岡県内の数箇所では路面のクラックやたわみが発生し、橋梁のジョイント部で 10cm 程度の段差が生じたが、軽微であり短時間で復旧した。しかしながら、牧之原 SA 付近の上り線盛土箇所は、地震発生直後の緊急点検において、**図-3.66**に示すように路肩部を含むのり面の崩壊が確認され、崩壊面が切り立っていたこともあり、時間の経過とともに崩壊が走行車線まで拡がり、長時間の通行止めを要する大きな被害となった。震災当日の夕方時点での崩壊状況を**図-3.67**に示す。

図-3.66 震災直後の被害状況<sup>10)</sup>

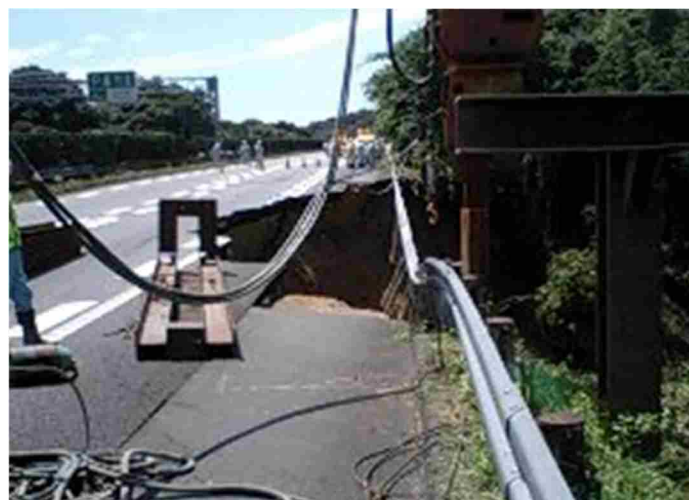
図-3.67 震災当日の夕方の被害状況<sup>10)</sup>

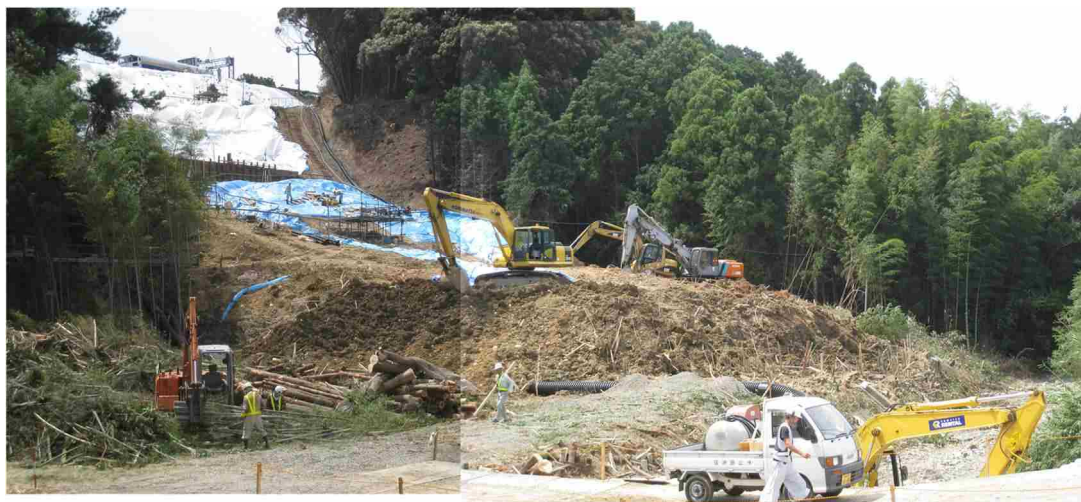
崩壊土砂は事業地外に 40m 程流出し三栗川の手前で止まった。三栗川から撮影した崩壊状況を図-3.71 に示す。また同じ箇所からの空中写真に、被災前ののり尻の位置を付け加えたものを図-3.72 に示す。

図-3.71 盛土下方からの被災状況

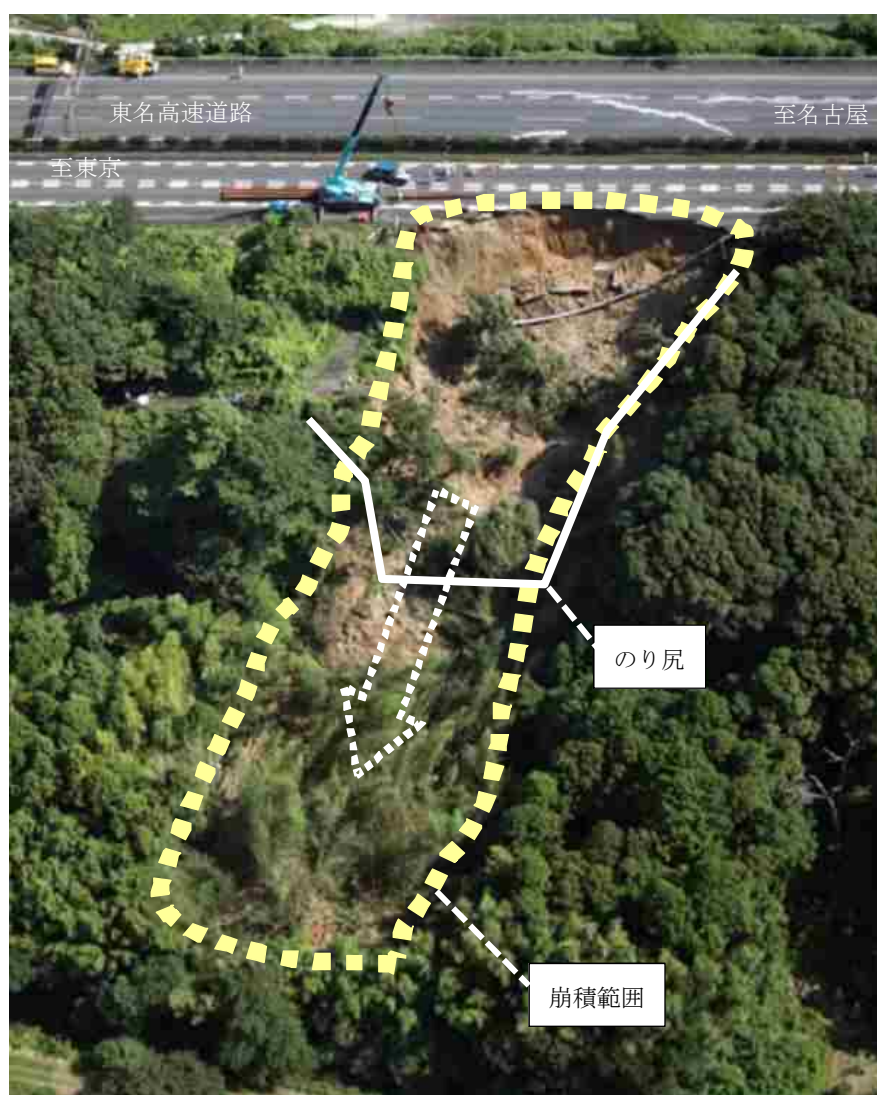
図-3.72 被害状況 <sup>12)</sup>

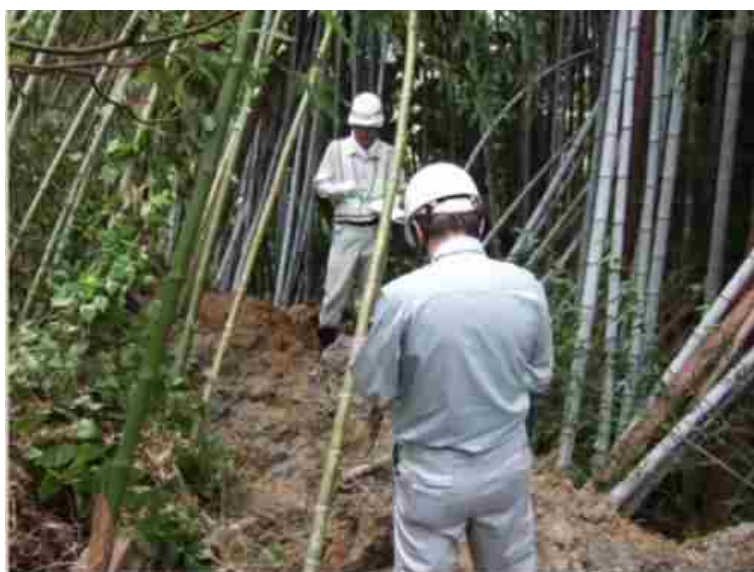
崩積土の表面には図-3.73に示すように土中の水分が多い場合に繁茂する孟宗竹の竹林・根が波を打ったように滑り出しており現場周辺は、水が多かったことがうかがえた。崩積土の先端付近では足がぬかるむほどの粘性土が露頭していた。

図-3.73 崩積土先端付近の孟宗竹<sup>12)</sup>

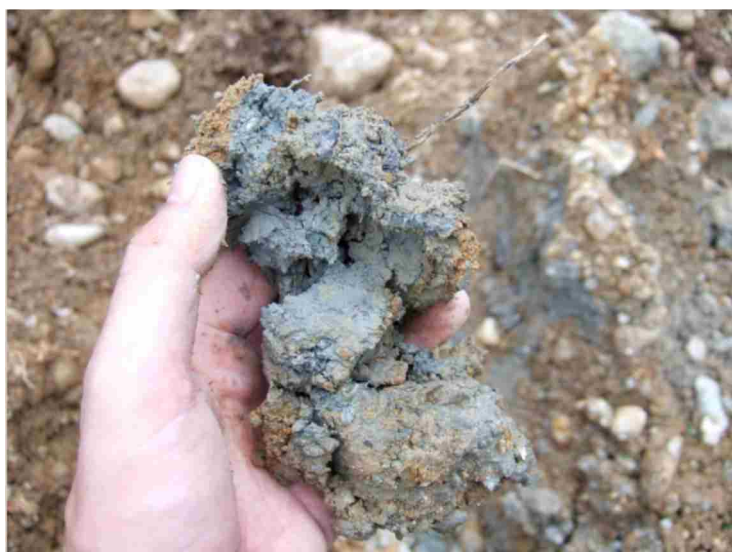
図-3.74 崩積土中の粘性土<sup>12)</sup>

この粘性土は、図-3.74に示すように、一部強風化した暗青灰色を呈した岩片が混じっていた。この色相から、当該地に包含される相良泥岩であると推察された。さらに、段丘砂礫に含まれる礫が粘性土に混ざっていたことや、盛土のり尻の擁壁は崩壊していないことが確認されたことから、すべりは盛土内部で発生したことが推定できた。

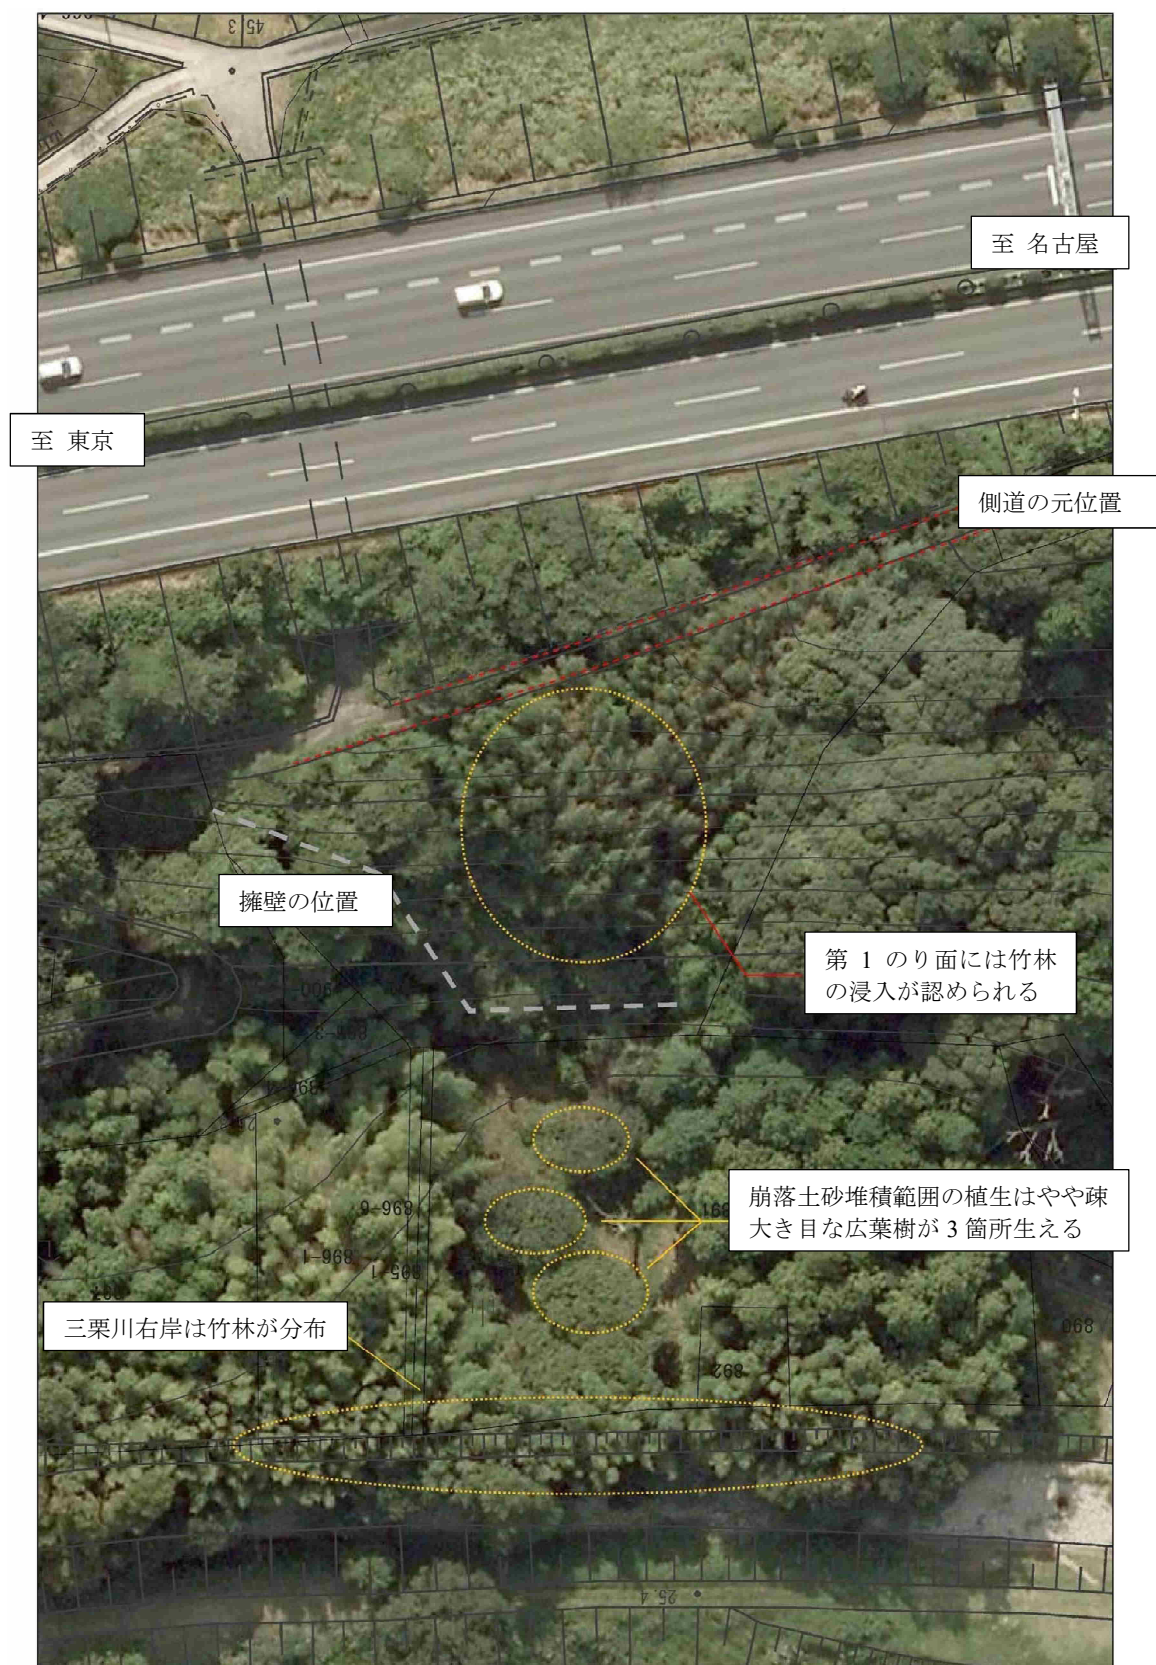
図-3.75 被災前 2008 年（牧之原市役所撮影）<sup>12)</sup>

また、被災前後の中空写真にて比較を行った。被災前・2008年（図-3.75）より、側道下のり面（写真中の記載は第2のり面）に竹が繁茂していることが分かる。このことから、第2のり面の箇所は土中の水分が高い状態にあることがわかる。さらに、被災前と被災後（図-3.76）の空中写真の比較から、崩壊土砂の移動方向と距離が読み取れる。被災前に第2のり面にあった竹林が、今回の崩壊で川岸まで移動しているのに対し、側道脇の立入防止フェンスや側道舗装の移動量が小さくこれらが同時に移動したものとは考えにくい。

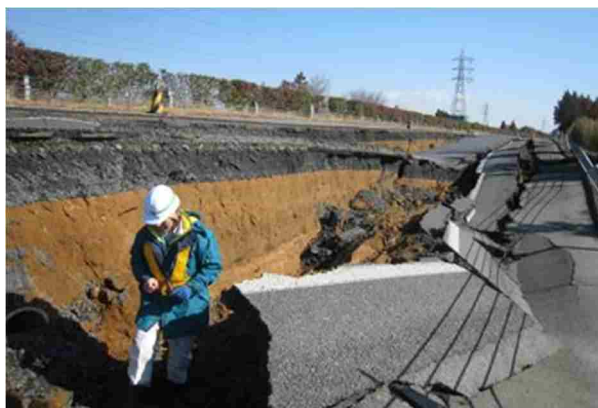
図-3. 81 常磐自動車道 那珂地区

縦貫道である常磐自動車道および東北自動車道において、変状規模が比較的大きく緊急復旧完了までに緊急交通路を確保する目安となる24時間を超過した箇所は、(1)常磐自動車道 那珂地区（図-3.81）、(2)東北自動車道 国見地区（図-3.82）、(3)東北自動車道 須賀川地区（図-3.83）の3箇所であった。ただし、いずれの崩壊も片側車線のみであり比較的損傷の少ない車線を活用し、対面通行や車線規制により、本地震発生後20時間で緊急輸送路を確保している。また、これらの被害箇所はいずれも震源から150km以上離れた箇所で発生しており、その場所特有の条件があるように思われる。

当該箇所は、特に軟弱地盤という訳ではなく、平地部に高さ10m程度の盛土が連続している箇所で、当該箇所の130mの区間のみ大きな崩壊が発生している。また、残りの(2)東北自

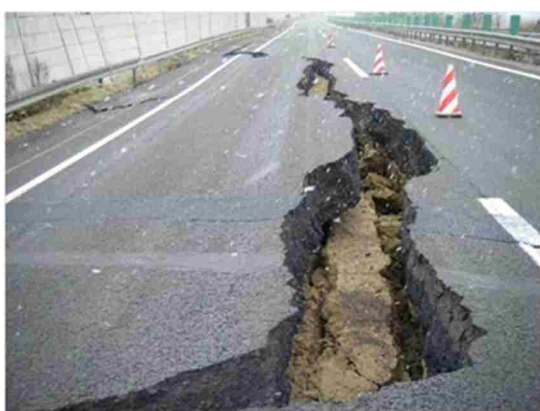
図-3. 82 東北自動車道 国見地区

自動車道 国見地区は、地盤の液状化に伴う盛土被害で、(3)東北自動車道 須賀川地区は、旧河川上の盛土の被害といずれも地盤条件によるものであった<sup>18)</sup>。

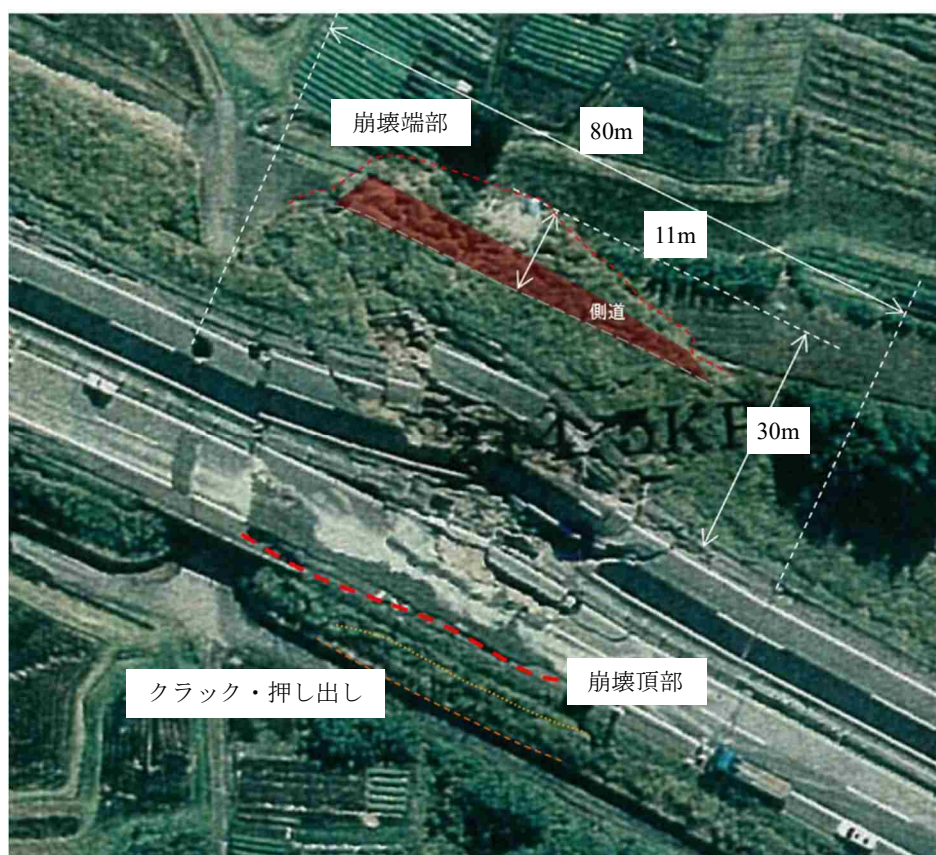
図-4.2 214.5KP の崩壊状況

盛土は、上り車線ののり肩付近を崩壊頂部として延長約80mにわたり下り車線側に大きく崩壊しており、高速道路と側道の境界から11m程度まで崩壊した土砂が達している（図-4.2）。上り車線側のり面にはクラックが入り、上り線側道に向かって腰止め擁壁が傾斜している。調査地の周辺地盤に墳砂や地盤の盛り上がりなどは認められなかった。

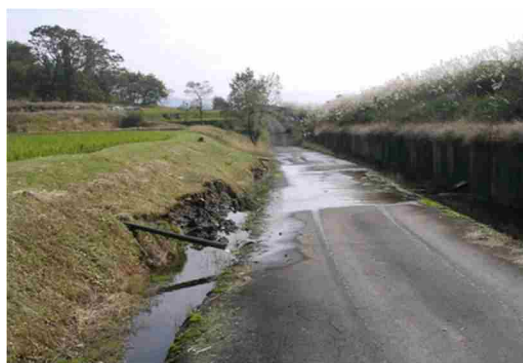
図-4.4 山側の湧水状況 (図-4.3①)

現地の平面図および周辺の地盤状況を図-4.3～図-4.5に示す。地震による影響も考えられるが、高速道路の上流側の側道からの湧水が確認され（図-4.4）、盛土下部にも湧水により滞水している箇所があり、周辺の地盤の地下水位は高いことが想定される（図-4.5）。

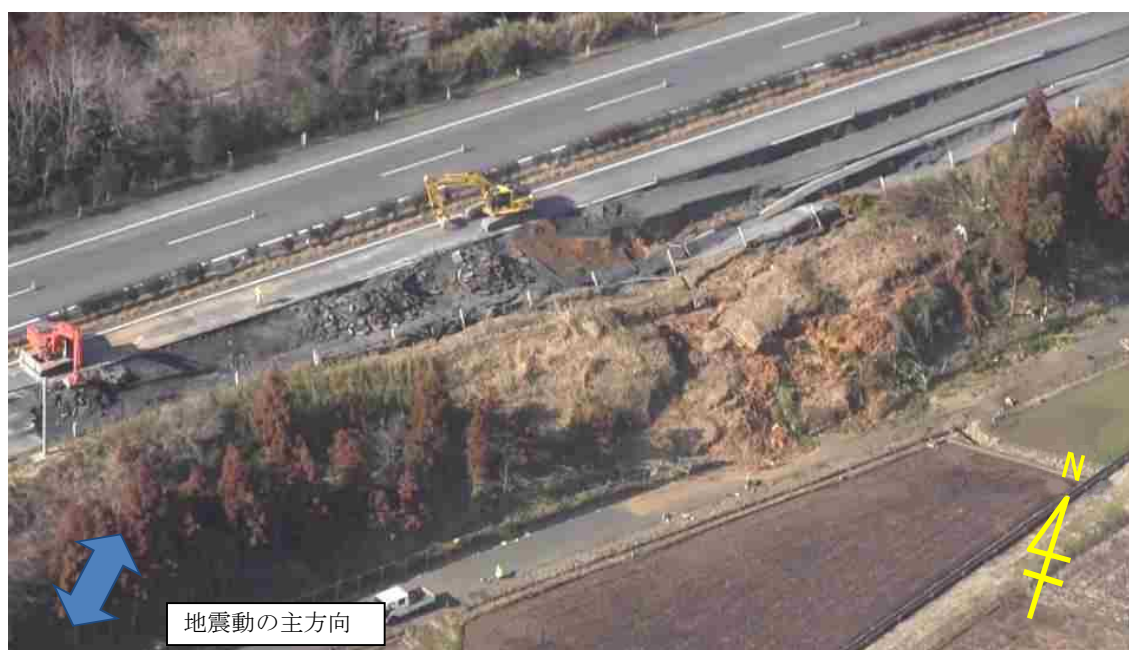
図-4.22 常磐自動車道那珂地区の盛土崩壊状況

盛土崩壊は、茨城県那珂市内の常磐自動車道那珂 IC から東京方面に向かって約 1.2 km 付近の上り線 92.4 KP あたりで発生した。崩壊は、約 130m の延長で道路縦断方向に沿って盛土のり面中腹から上が崩壊していたが、盛土のり尻および原地盤に目立った変状は見られなかった。被災状況を図-4.22 および、崩壊状況を平面図にスケッチしたものを図-4.23 に、横断図にスケッチしたものを図-4.24 に示す。

路面段差は最大で約 2 m 強で、図-4.22 および図-4.23 に示すように、変位は、追越・走行車線の舗装打ち継ぎ目、走行車線端部の舗装打ち継ぎ目、路肩部通信管路施工箇所など、舗装の不連続箇所に生じている。

崩壊は、図-4.22 および図-4.24 に示すとおり、道路直角方向ではなく南北方向に斜めに段差が生じている。この方向は、被災箇所から約 2.5km 離れた那珂市役所の地震観測計で観測された地震波形は、NS 方向で最大 687gal, EW 方向で 553gal と NS 方向に比較的大きく揺れており、崩壊した方向と一致する。

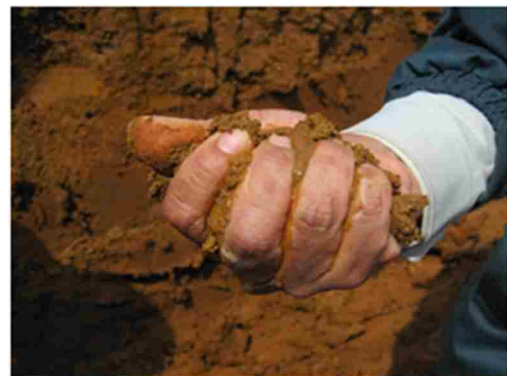
図-4.25 崩壊土の含水状態<sup>13)</sup>

崩壊箇所の盛土材は非常に高含水状態にあり、手で握ると水が滴る状態であった（図-4.25）。また、応急復旧後の3月15日の時点でも大型土のうの下端部からの染み出しと思われる水たまりが見られ、盛土内の含水が高かったことが伺える（図-4.26）。さらに、周辺のカルバートボックスとブロック積みの隙間からは、噴砂現象の時に見られるような盛土材料の流出が確認された（図-4.27）。

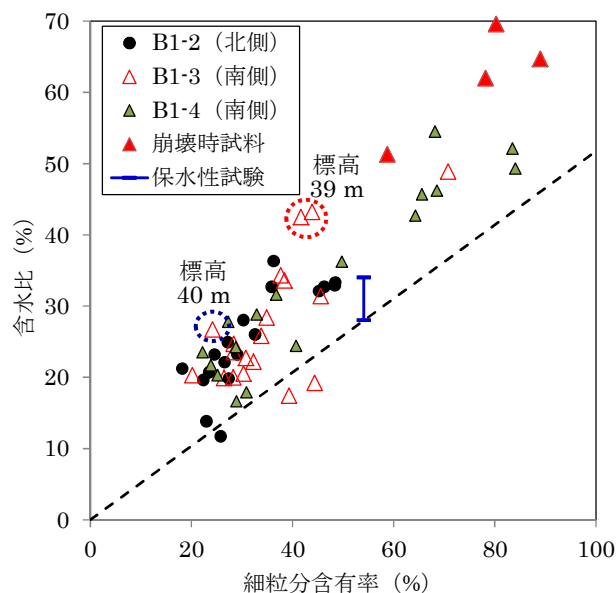
図-4.31 細粒分含有率と含水比の関係<sup>12)</sup>

図-4.30 より、含水比は全体的に崩壊側の南側ののり面の方が高く、細粒分含有率および含水比のばらつきも大きい傾向が見られ、南側ののり面が滞水しやすい条件にあったと推察される。B1-3 孔の Bs2 層内の崩壊推定面近くに位置する標高 39m 付近（図-4.30 および図-4.31 の赤の点線で囲った箇所）には周辺よりも細粒分含有率 43.9%，含水比 43.2%と相対的に高い砂質ローム層が介在していた。その上部の標高 40m 付近（図-4.30 および図-4.31

の青の点線で囲った箇所)の砂質土の含水比は 24.2%であり、同様の細粒分含有率である標高 36~37m 付近の Bs2 層の含水比 18~20%よりも高い。また、高速道路建設当時の施工記録を確認したところ盛土全体は細粒分まじり砂{SF}を主体とした材料で施工されていたが、標高 38~39m あたりは粘土{C}を主体とした材料が層状に施工されていた。このことから、標高 39m 付近の砂質ローム層が不透水層となり、この上部の砂質土層が高含水比となっていたと推察される。また、B1-4 孔の含水比は盛土上部の Bc 層の含水比が高く、Bs3 層および Bs4 層の所々に細粒分の多い層が介在し、その上層部の含水比は高い傾向にある。

図-4.31 には、地震発生の直後 3 月 13 日に崩壊土砂を撤去した段階で、すべり面付近の試料(採取箇所は、図-4.32 中の No.1, No.3, No.4, No.7)の試験結果も併せて示している。図より、崩壊した南側のり面(B1-3, B1-4 孔)には細粒分含有率 50%を超える高含水比の粘性土が分布しているのに対し、未崩壊の北側のり面(B1-2 孔)は、粘性土は分布していない。また、崩壊直後に採取した試料は、特に細粒分の多い粘性土(図-4.31 中の赤▲)が分布していたことがわかる。なお、崩壊直後に採取した試料の粒度組成は図-4.32 の右に示している。

参考に、図-4.31 には細粒分含有率 54.1%の盛土材料を用い保水性試験を実施し得られた水分特性曲線<sup>15)</sup>の含水比の範囲を示す。盛土内の含水比は、全体的に水分特性曲線の湿潤側の含水比よりも高い傾向であった。また、保水性試験結果より、水分特性曲線の乾燥側の下限値のイメージを図-4.31 中の点線で示したが、現地調査の結果においても、点線よりも乾燥側の含水比以下となることはほとんど無かった。このことは、水分特性曲線を把握することにより、長期的に収斂していくと思われる盛土の含水比の範囲を求めることができ、現地がこの上限を超える含水比であった場合には、耐震性向上を目的とした水抜き対策等の効果が期待できるかどうかの判断が可能となるものと考えられ、今後の盛土の健全度を評価する上で有益であると考ええる。

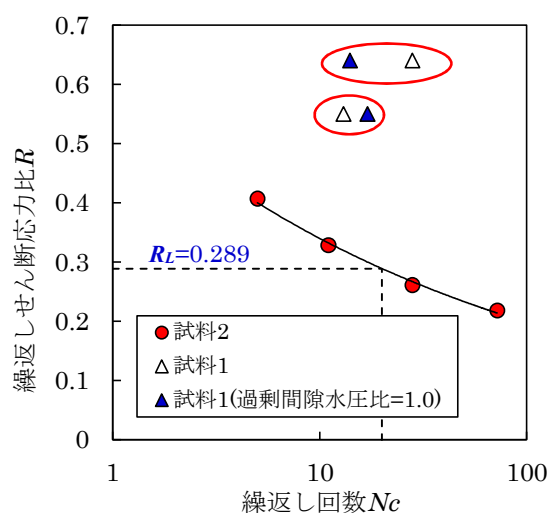
図-4.33 繰返し三軸圧縮試験結果<sup>12)</sup>

比較的細粒分の多い試料 1 については、過剰間隙水圧は上昇するものの、軸ひずみ振幅は徐々にしか大きくならない傾向にあり、過剰間隙水圧比を 1.0 まで上昇させた場合においても、繰返しせん断応力比( $R$ )も 0.64、0.55 と応力低下はあまり見られない材料であることがわかった。一方、非塑性である試料 2 は過剰間隙水圧比が 0.8 程度から軸ひずみが急増し、繰返しせん断強度比( $R_L$ )も 0.289 と剛性低下が著しい材料であったことを確認した。

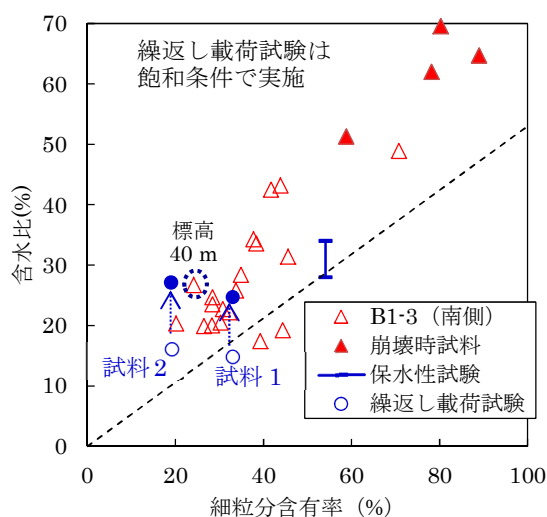
図-4.34 崩壊箇所と繰返し試験結果との比較<sup>12)</sup>

図-4.34 に、繰返し三軸圧縮試験に用いた試料の細粒分含有率と含水比を B1-3 孔の細粒分含有率と含水比の関係に重ねた図を示す。なお、保水性試験は図-4.31 と同じ結果を記載している。なお、図中の白抜きの青丸○は、試料採取時の平均含水比と細粒分含有率を示し、塗り潰した青丸●は、繰返し三軸圧縮試験の試験過程での飽和後の含水状態を示しており、試料 2 の飽和後の含水比は 27.1%程度であったと想定される。図-4.30 で示した標高 40m 付近の砂質土は、含水比が 26.7%でありこの付近の盛土材料は飽和状態に近かったものと考えられ、地震動により大きく剛性低下したことが推察できる。

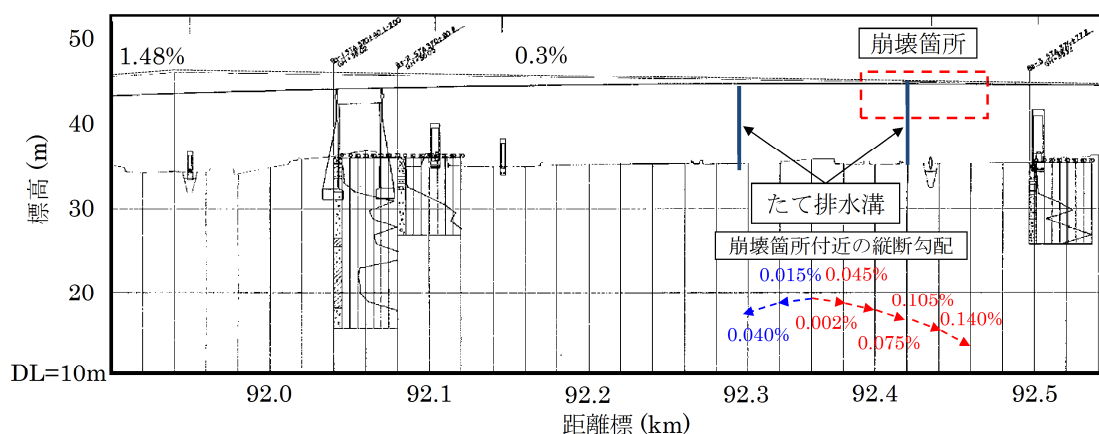
図-4.35 崩壊箇所付近の道路縦断図<sup>12)</sup>

表面水が盛土内に浸透する要因として、道路の勾配が考えられる。図-4.35 に崩壊箇所付近の縦断図を示す。当該箇所は、縦断勾配の変化点で擦り付け区間内に位置しており、0.04%～0.14%とほとんど勾配が無い。また、当該箇所の横断勾配は、上下線とも崩壊した南側のり面が低い2%の片勾配となっている（図-4.36）。排水系統は、下り線は路面から中央分離帯の排水溝（ロードガッタ）にて集水し、中央分離帯のますから横断排水管により100m程度の間隔に設置されている南側のり面のたて溝に接続している。上り線はアスカーブにより路肩部を排水させ、たて溝に接続している。そのため当該区間は縦断勾配が無いことから、特に豪雨時には路面排水が縦断方向に流れにくいため、路面に滞留し横断方向に水が流れ、側溝の隙間や舗装の打ち継ぎ目などから、盛土内に浸透した可能性がある。

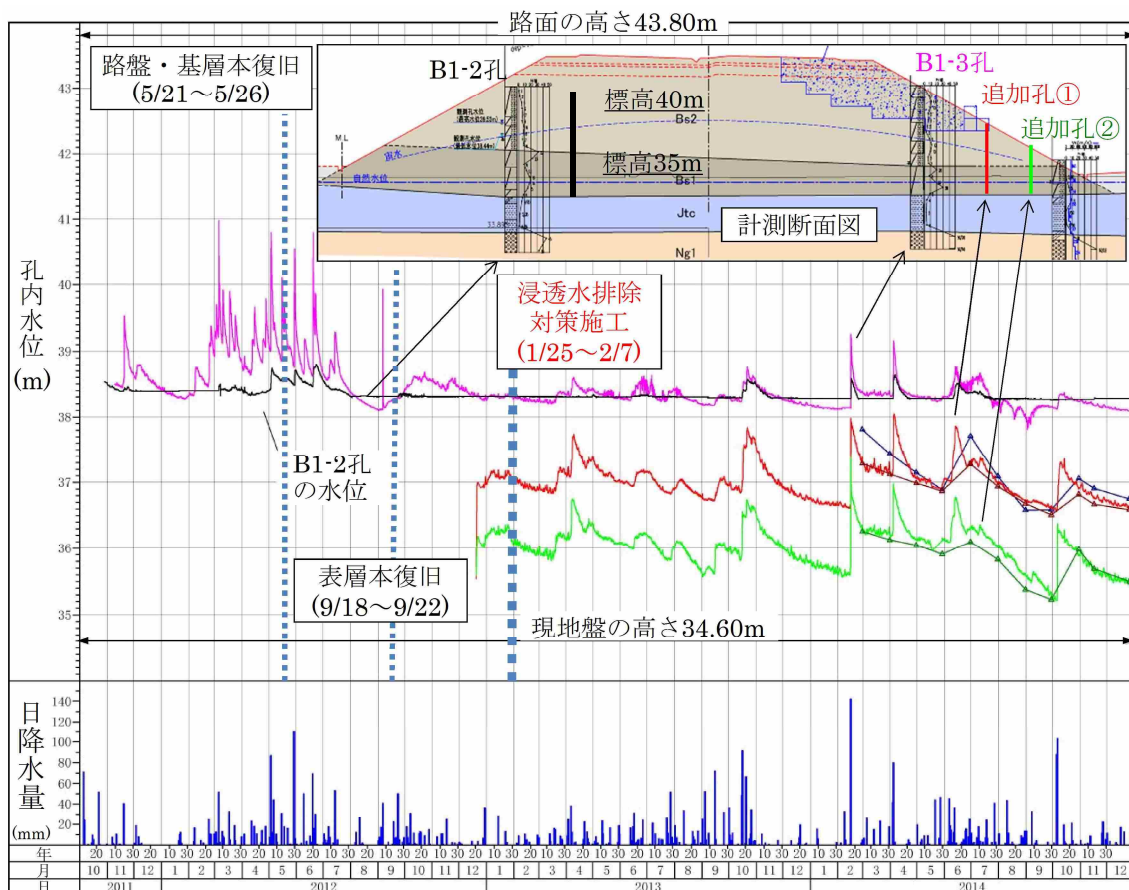
図-4.37 盛土内水位観測結果 <sup>16)</sup>に加筆

図-4.37 に盛土内の水位を観測した結果を示す。なおここで計測されている水位は、盛土内の地下水位は存在しておらず、盛土内の宙水がボーリング孔内へ滲み出し、その滲み出した量を観測している。

図中の折れ線は、ボーリング孔内の水位を示しており、桃色の線は、南側のり面の B1-3 孔の水位を示し、黒線は北側のり面の B1-2 孔の水位である。また赤色、緑色の線は B1-3 孔と同じ側線でのり面中央とのり尻部の水位である。当該現場は 2012 年 5 月 21 日から 5 月 26 日の間に路盤や基層の本復旧工事を、2012 年の 9 月 18 日から 9 月 22 日の間で表層の本復旧工事を実施している。本復旧工事の実施前は、特に南側のり面の水位が降雨直後に急上昇している状況が観測されたが、本復旧工事実施後は、降雨後の盛土内水位の上昇が確認されなくなった。このことは、舗装打継ぎ目などからの雨水の浸透により盛土内の含水量が高くなった一因と考えられる。

また、崩壊していない北側ののり面の水位（図中黒線）は、降雨後においても盛土内水位上昇がみられない。この差は、北側ののり面に不透水層となり得る粘性土層が無く盛土の透水性が高いことが考えられる。観測結果から、南側ののり面は地震時に発生した潜在的なクラックからの浸透による影響とも考えられるものの、同様の縦断線形箇所において、舗装にクラック等が存在する場合、路面からの表面水の浸透は我々の想定以上に多いことが判明した。このことは今後留意していくべき事項であると考ええる。これまでの室内試験や現地調査の結果から一概に舗装の打ち継ぎ目からの浸透のみが当該箇所が崩壊した原因とは特定できないものの、舗装や路盤にクラックが発生した場合、路面からの盛土内の浸透の影響は大きく、特に、路面排水の勾配が緩く、盛土内に宙水の発生が想定されかつ、盛土材料が剛性低下しやすいなどの条件が重なった場合においては、相対的に盛土の耐震性が低くなると考えられる。

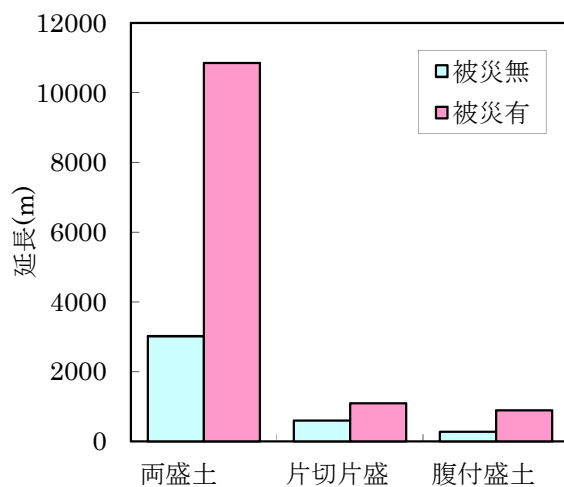
図-4.40 盛土形態ごとの被災延長の内訳

図-4.40 より，被災はどの形態においても発生している。それぞれの盛土形態別で被災率を整理すると，両盛土 78%，片切片盛 65%，腹付盛土区間で 76%と大きな差は無い（図-4.41 の被災有の合計値参照）。
