大規模地震時における高速道路盛土部の被害  
分析に基づいた合理的な対策方法に関する研究

2022 年 3 月

藤 岡 一 頼

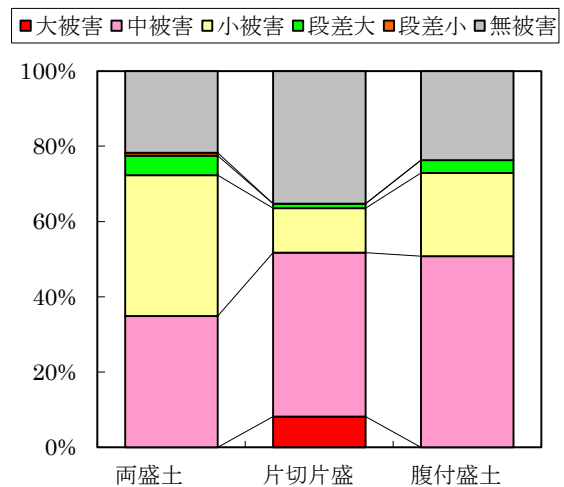
図-4.41 盛土形態ごとの被災規模の内訳

図-4.41 より，大被害が発生しているのは全て片盛片切区間である。50cm 以上の段差等が発生した中被害を含めると，被災率が高いのは腹付盛土，片切片盛，両盛土の順となる。また，20cm 以上の段差となる段差大は両盛土区間が最も多い。

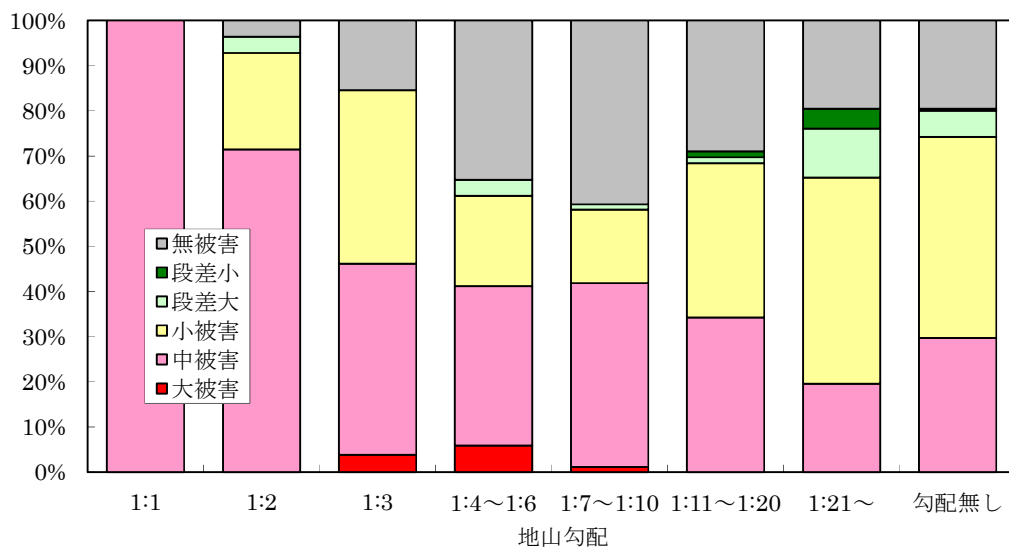
図-4.42 地山勾配の違いによる被災規模の内訳

図-4.42 より、大被害は地山勾配が 1:3 から 1:10 の間に集中している。一方中被害は、地山勾配が急なほど被災率が高くなる。逆に小被害は勾配が緩いほうが内訳的に多くなる。

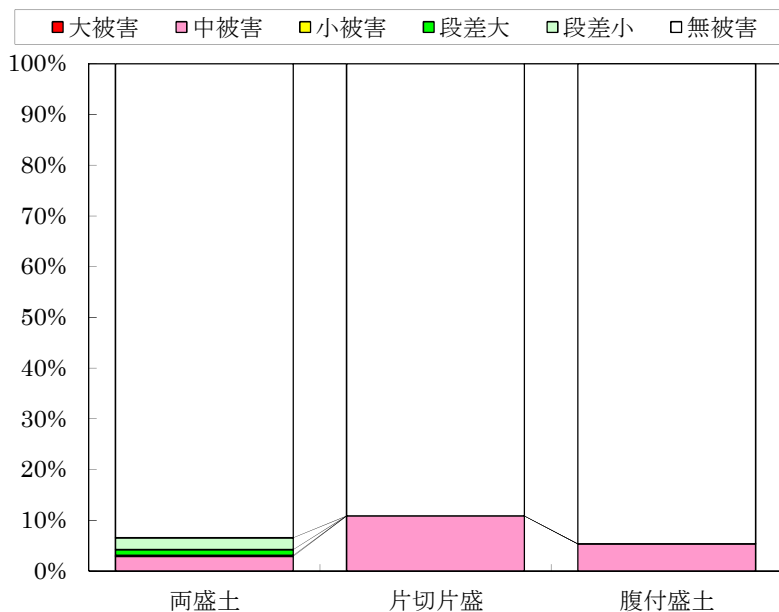
図-4.44 盛土形態ごとの被災規模の内訳

本地震においては大被害が発生した箇所は無かった。また、無被害の箇所が9割を占めている。50cm以上の段差等が発生した中被害が発生している箇所は、片盛片切区間が多く次いで腹付盛土である。また、20cm以上の段差となる段差大の箇所は中越地震と同様に両盛土区間が最も多い。

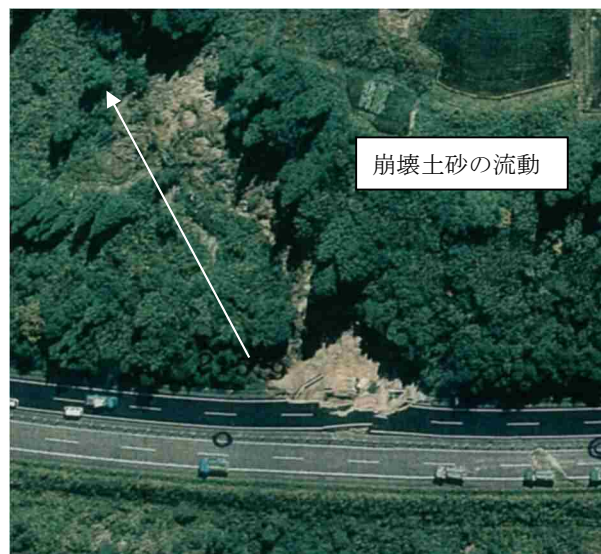
図-4. 50 関越自動車道215. 9KPの盛土崩壊<sup>22)</sup>

関越自動車道215.9KPは、細砂分が70%を占める比較的単粒度の盛土材料であり、中越沖地震において図-4. 50に示すように盛土のり尻から80m程度崩落土砂が流動した。

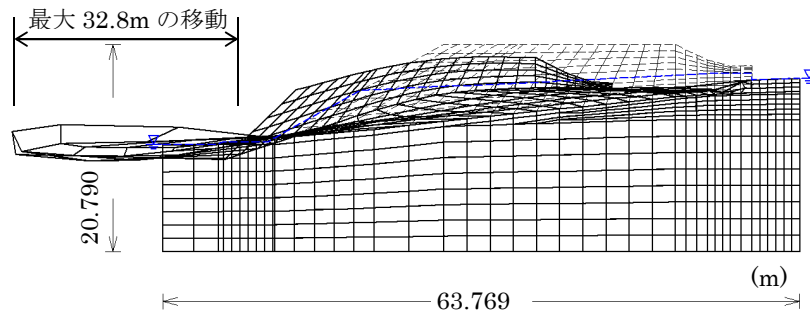
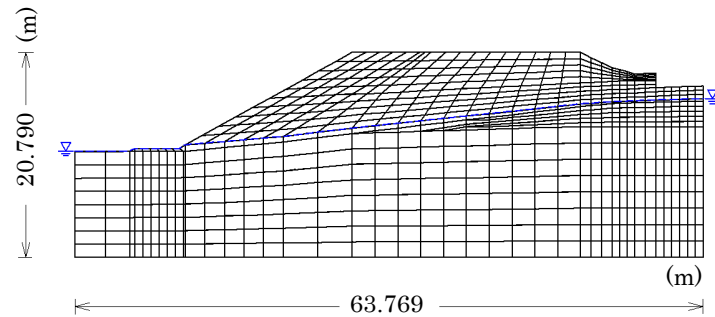
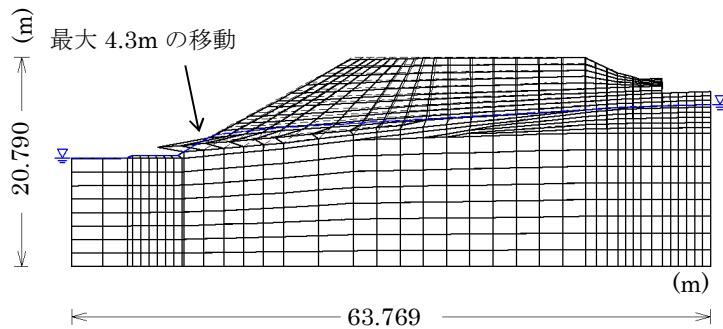
図-5.9 解析結果 (変形図)

静的自重変形解析による変形量を図-5.9 に示す。

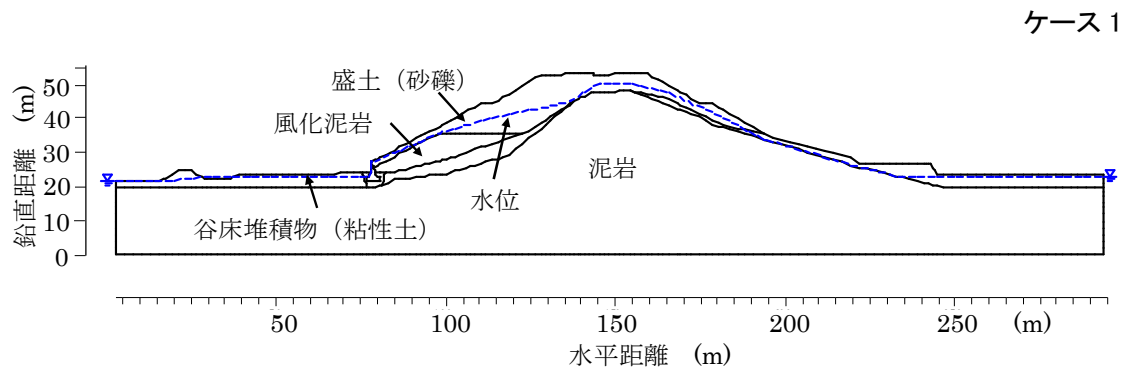
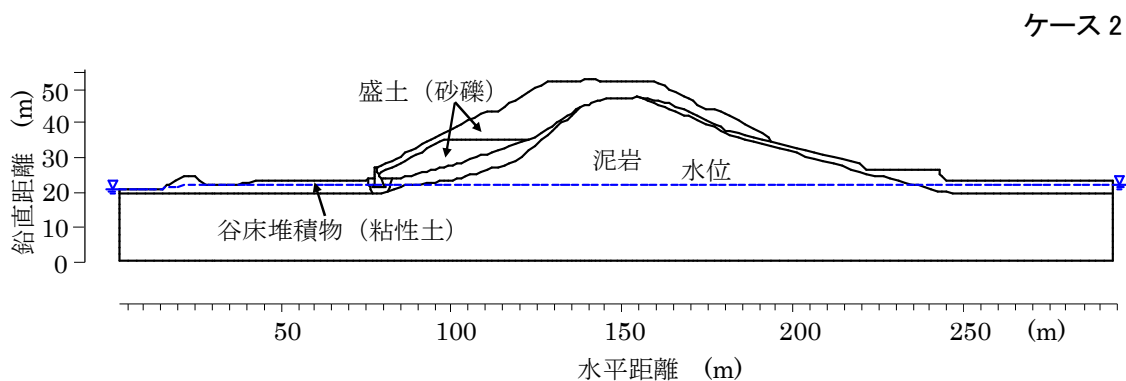
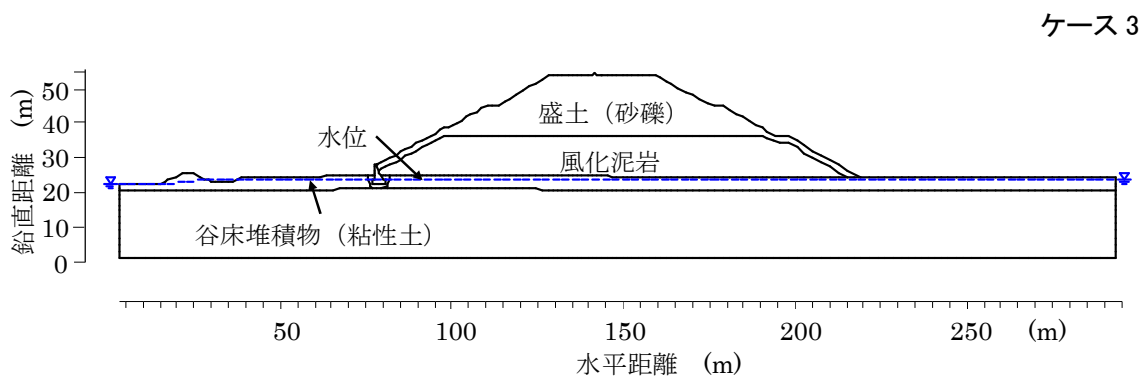
図-5.10 検討モデル<sup>7)</sup>

ケース3は基盤の形状が地震時の挙動に与えた影響を検討するために行った。このため、基盤を水平地盤とし、基盤上に風化泥岩が盛土され、さらにその上部に砂礫で盛土した断面を設定した。盛土内水位は基盤からの水の供給が無いと考え、風化泥岩の下部に設定した。なお、盛土断面の寸法はケース1、2と同じとした。表-5.6 および、図-5.10 に検討を行ったケースと検討断面を示す。

- 1) 現地踏査の結果、元地形が集水地形であり、かつ湧水も多いことが確認され、盛土材料の物理特性および力学特性を確認したところ、建設当時は健全であった盛土材が劣化していたことが判明した。
- 2) 風化した状態の泥岩と盛土下部も砂礫とした場合との地震時における揺れおよびすべり量の比較を行った結果、地震時の揺れは同程度であったが、風化した状態での変位量はかなり大きい結果となった。
- 3) 地盤が水平であった場合において地震応答解析を実施した結果、安全率が 1 を下回らなかった。このことから、特殊な支持地盤形状により盛土の応答が増幅し、すべり変位量が大きくなったことが推察できた。

当該現場の崩壊要因は、盛土内の高水位、盛土材料の劣化と地盤形状による要因が重なり崩壊に至ったものと考えられる。

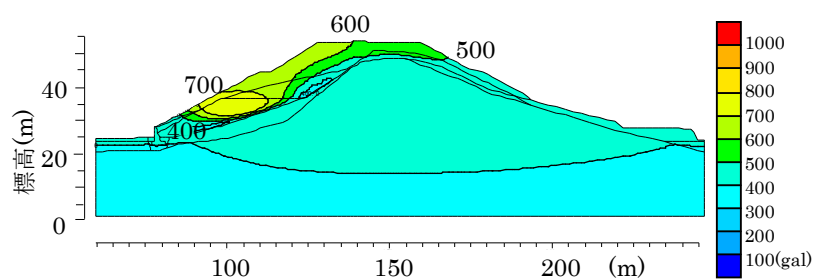
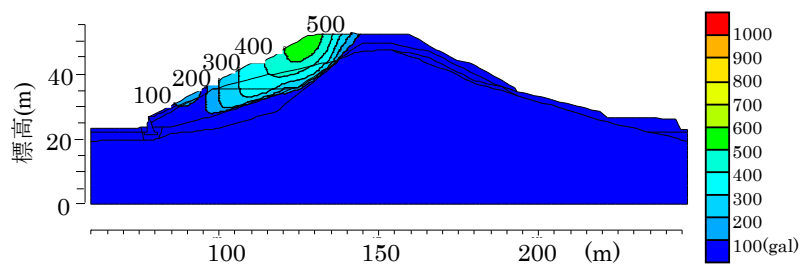
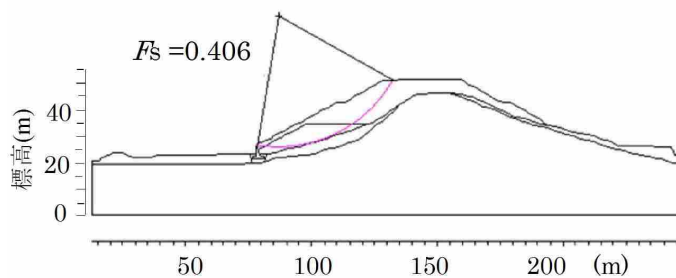
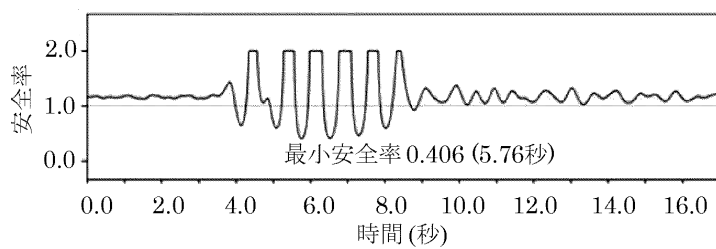
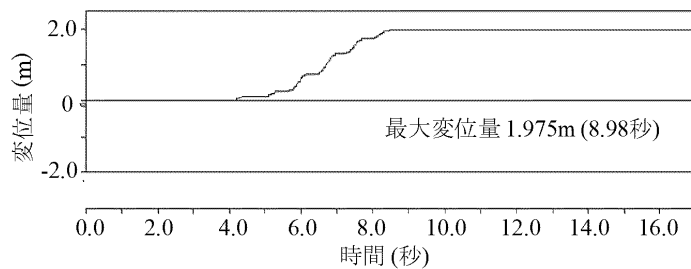
図-5.15 ケース 1 再現解析の結果 <sup>7)</sup>に加筆

図-5.15(a), (b)にケース 1 の地震応答解析結果を示す。まず、最大水平加速度分布を見ると、盛土内下部で大きく増幅しており、最大で 770gal の加速度が発生している。

ケース 1 では実際に滑ったすべり面(想定すべり面)に沿ってすべり変位量を計算してみた。図-5.15(c), (d), (e)にすべり面の形状、安全率および変位量の時刻歴を示す。なお安全率は、安定側の値は変位量に影響しないことから、 $F_s=2.0$  以上の値は評価していない。

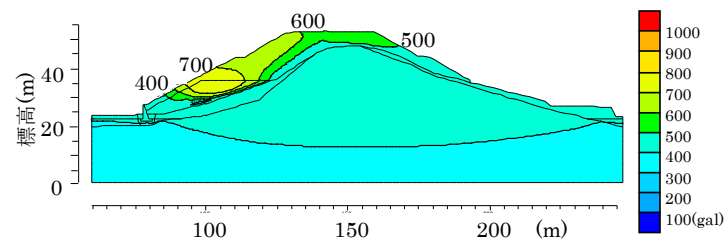
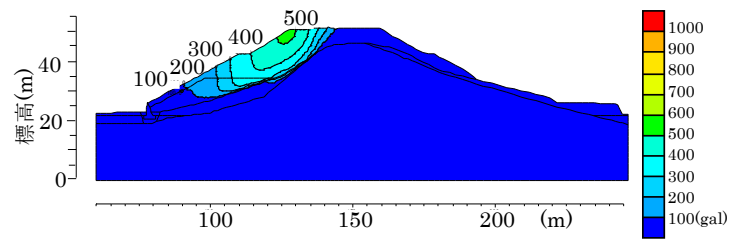
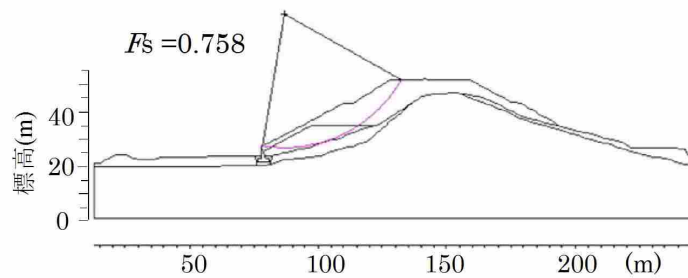
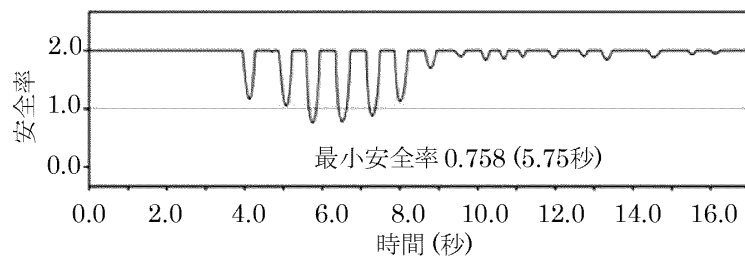
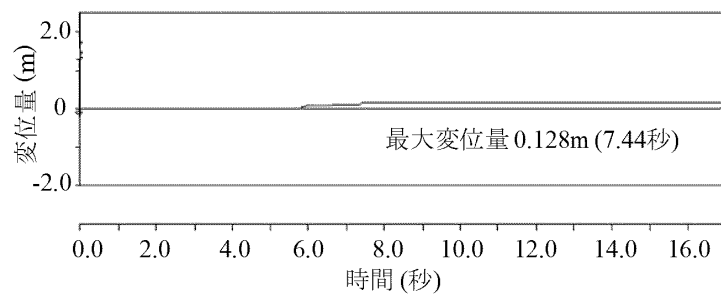
図-5.16 ケース 2 泥岩風化の影響検討の結果 <sup>7)</sup>に加筆

ケース 1 では地下水位が盛土内にあって泥岩の盛土材が風化していた場合を設定しているのに対し、ケース 2 では地下水位が盛土下面にあって泥岩の盛土材も風化していない場合を想定している。図-5.16(a), (b)に地震応答解析結果を示す。地震応答は図-5.16(a), (b)に示したケース 1 の結果とほぼ似た結果となり、最大水平加速度では盛土内下部で大きく増幅し、最大で 750gal となった。また、最大鉛直加速度も盛土のり肩部で大きくなり、最大で 520gal となった。図-5.16(c), (d), (e)にすべり面の形状、安全率および変位量の時刻歴を示すが、すべり変位量は 0.13m に留まった。

このように地震時の揺れはケース 1 と同程度になったにも関わらず、すべり変位量は大きく異なった。したがって、泥岩の盛土材が風化せず地下水位が低い場合、今回の地震動程度ではほとんど変状は発生しなかったのではないかと推測される。

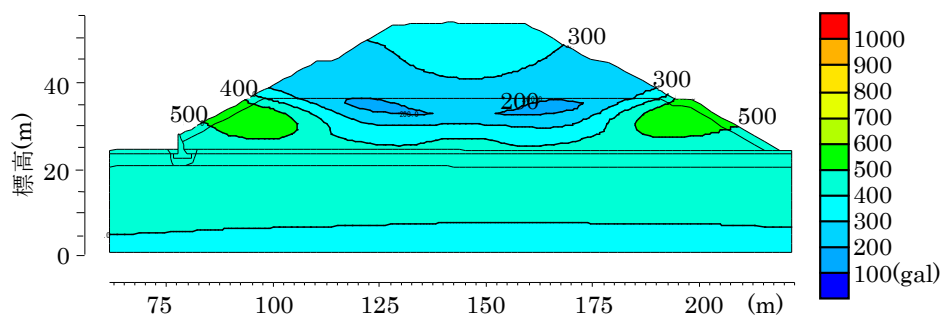
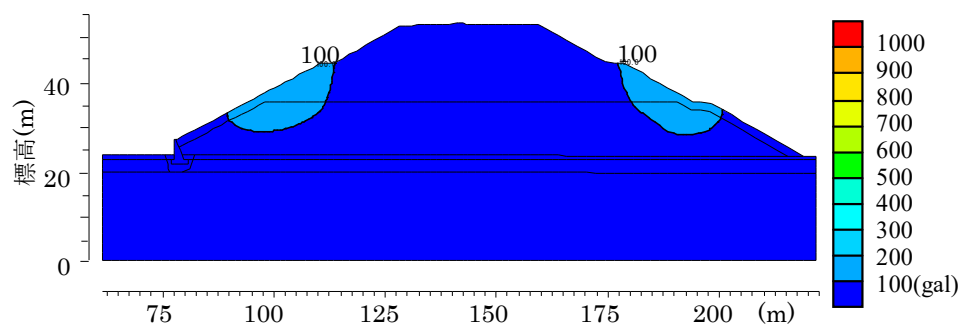
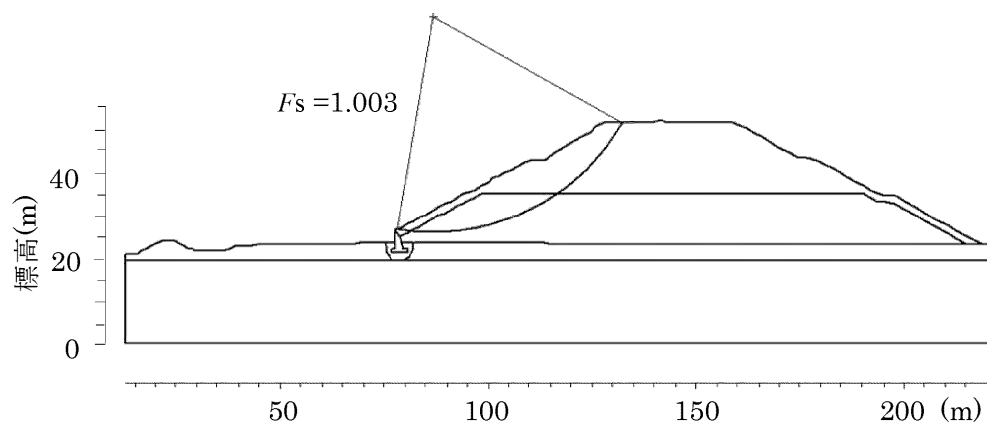
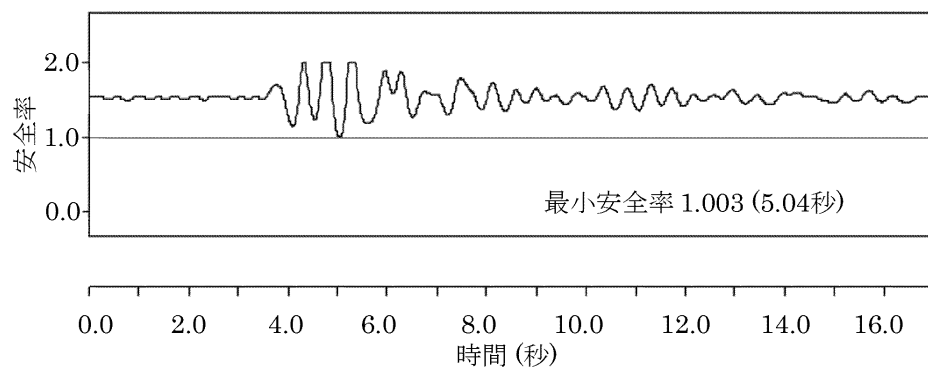
図-5.17 ケース 3 地盤形状の影響検討の結果<sup>7)</sup>

図-5.19(a), (b)にケース 3 の地震応答解析結果を示す。のり面下部で 550gal 程度の水平加速度が発生しているが、盛土中央から天端にかけては 300～400gal 程度と、ほとんど増幅しない結果となった。さらに盛土内の鉛直加速度はのり面の勾配による表面境界での屈折や反射の影響により発生するものの、最大でも 190gal で盛土内のほとんどの領域で 100gal を下まわった。これらの値は基盤が凸状になっているケース 1 における水平、鉛直加速度に比べて半分程度である。そして盛土内で発生する加速度が小さいため、想定すべり面に対する安全率は 1 を下回らず、すべり変位量もゼロとなった。

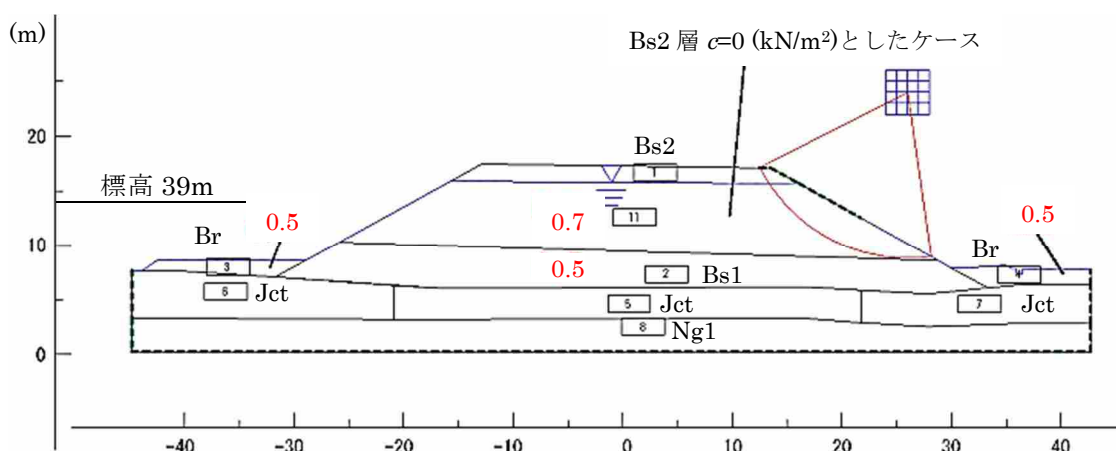
図-5.20 最小円弧算定結果 (Bs2 層 0.7, Bs1 層 0.5 としたケース)

盛土内の過剰間隙水圧の上昇による影響を検討するため、道路土工—軟弱地盤対策工指針 3)を参考にすべての盛土部の過剰間隙水圧比を 1.0, 0.7, 0.3 と設定したケースと、Bs2 層を 0.7, Bs2 層以外を 0.5 としたケースについて安定検討を実施した。計算結果を表-5.10 に示す。いずれの条件においても安全率 1.0 を下回ることが確認された。また、Bs2 層と Bs2 層以外の過剰間隙水圧比に差をつけたケースにおいて、発生する崩壊線が図-5.20 のとおり盛土天端からのり面中腹あたりを通過し、実際の被災状況に近い結果となった。

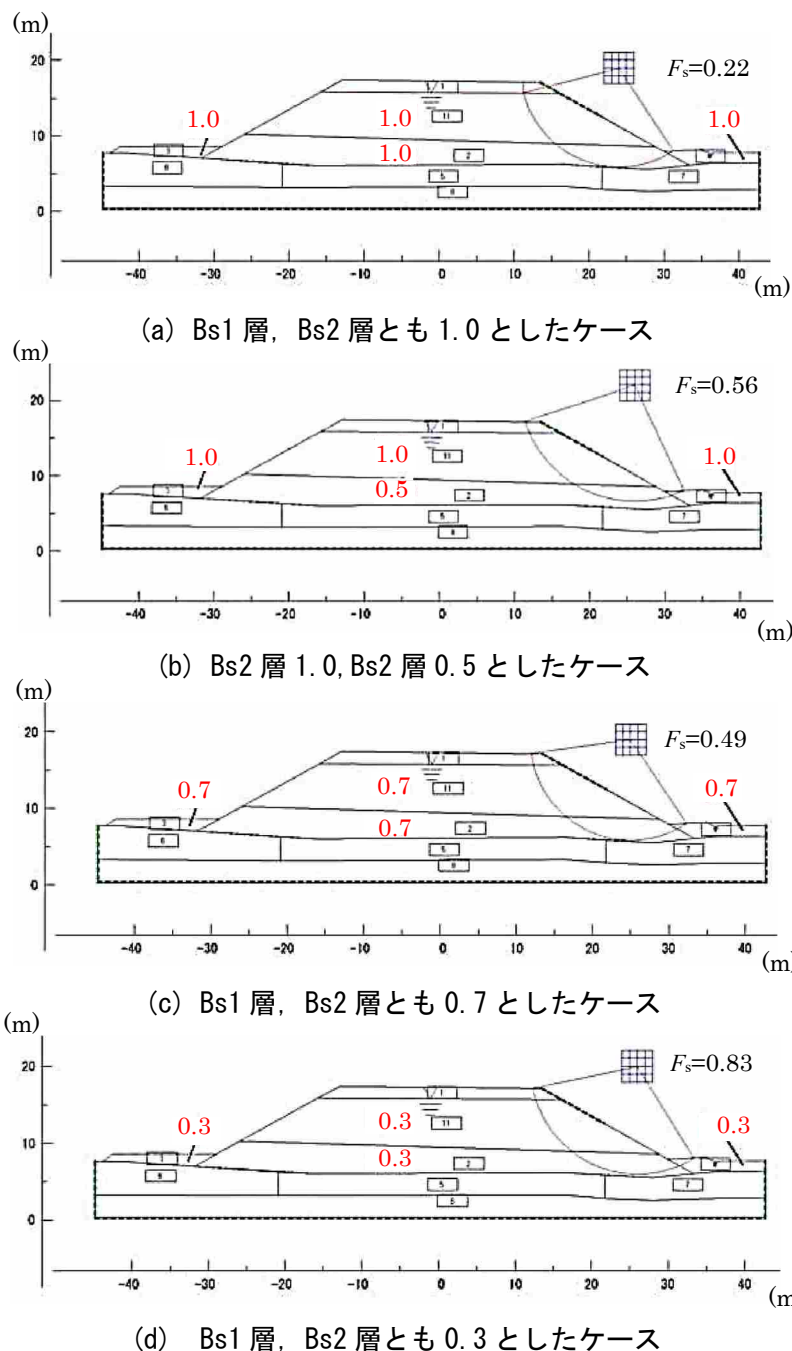
図-5. 21 盛土内の過剰間隙水圧比の違いによる最小安全率となる円弧の比較

4.2.3 節の現地調査および試験結果では、標高 39m 付近に粘性の高い高含水比の砂質ロームが介在していた。安定計算の結果と照らし合わせると、高含水比の砂質ロームが不透水層となり、その上にある砂質土（Bs2 層）が長期の盛土内へ表面水の浸透により飽和近くまで含水比が上昇し、その高含水状態のときに、繰返しの地震動が作用し盛土材料が軟化し大規模な崩壊に至ったと仮定することで、崩壊形状と現地調査の結果および安定計算の結果と整合する。各ケースの最小安全率とその時に円弧について図-5.21 に示す。

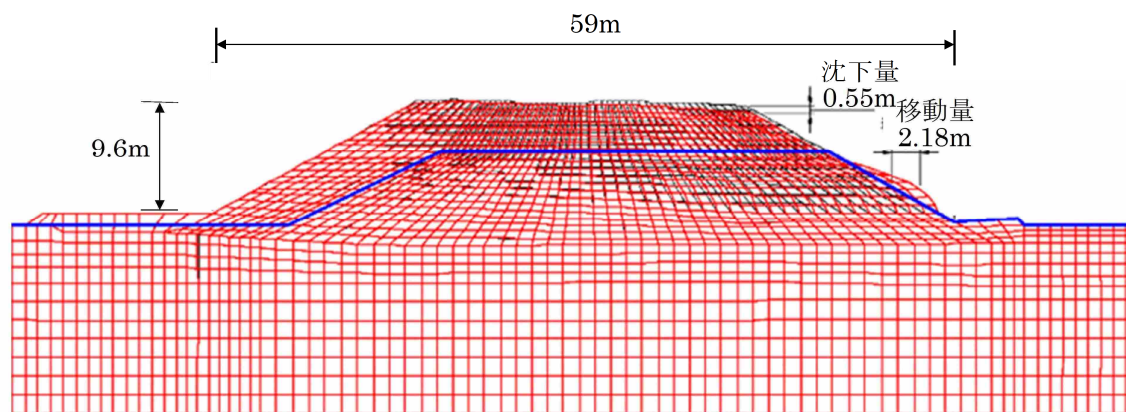
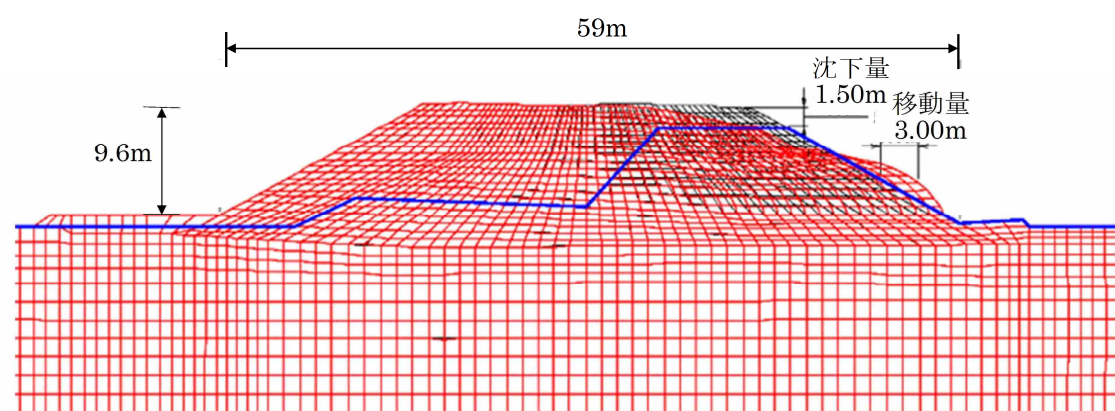
図-5.25 解析結果（変形図）

図-5.25 に崩壊箇所の水位ケース 1, 2 での解析結果を示す。なお, 図中の黒線が地震前の形状で赤色が地震後の変形量を示している。変形の形状は, 崩壊したのり面側の水位を高く設定した「水位ケース 2」が, 実際の被災後の盛土の状態に非常に近い結果となった。

この結果から, 当該盛土の崩壊箇所付近は, かなり高い位置に地下水位が存在し, 地震動が作用した事により盛土内の過剰間隙水圧が上昇し, 盛土の崩壊につながったものと考えられる。

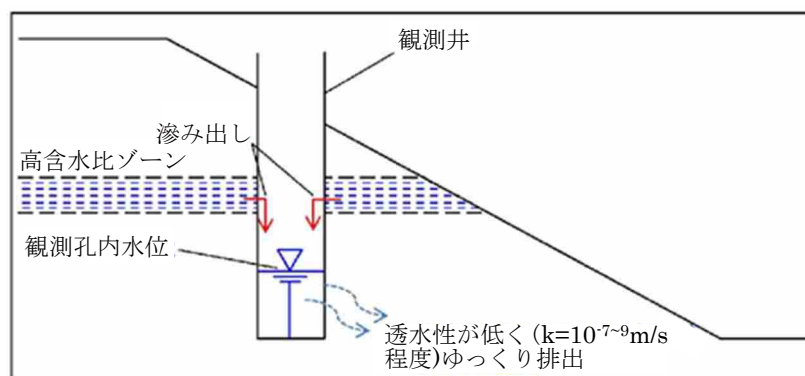
図-6.15 現地での観測水位概念図

現地調査として砕石縦排水工の施工前後で盛土内の水位観測を実施した。しかし、当該地の盛土内には地下水位は存在しておらず、盛土内に浸入した宙水を観測していることがわかった（図-6.15）。スリット施工時の露頭確認の状況を図-6.16に示す。露頭確認では、中段付近に含水比（ $w_n > 50\%$ ）の高い部分が確認され、その部分からの水のしみ出しが確認された。

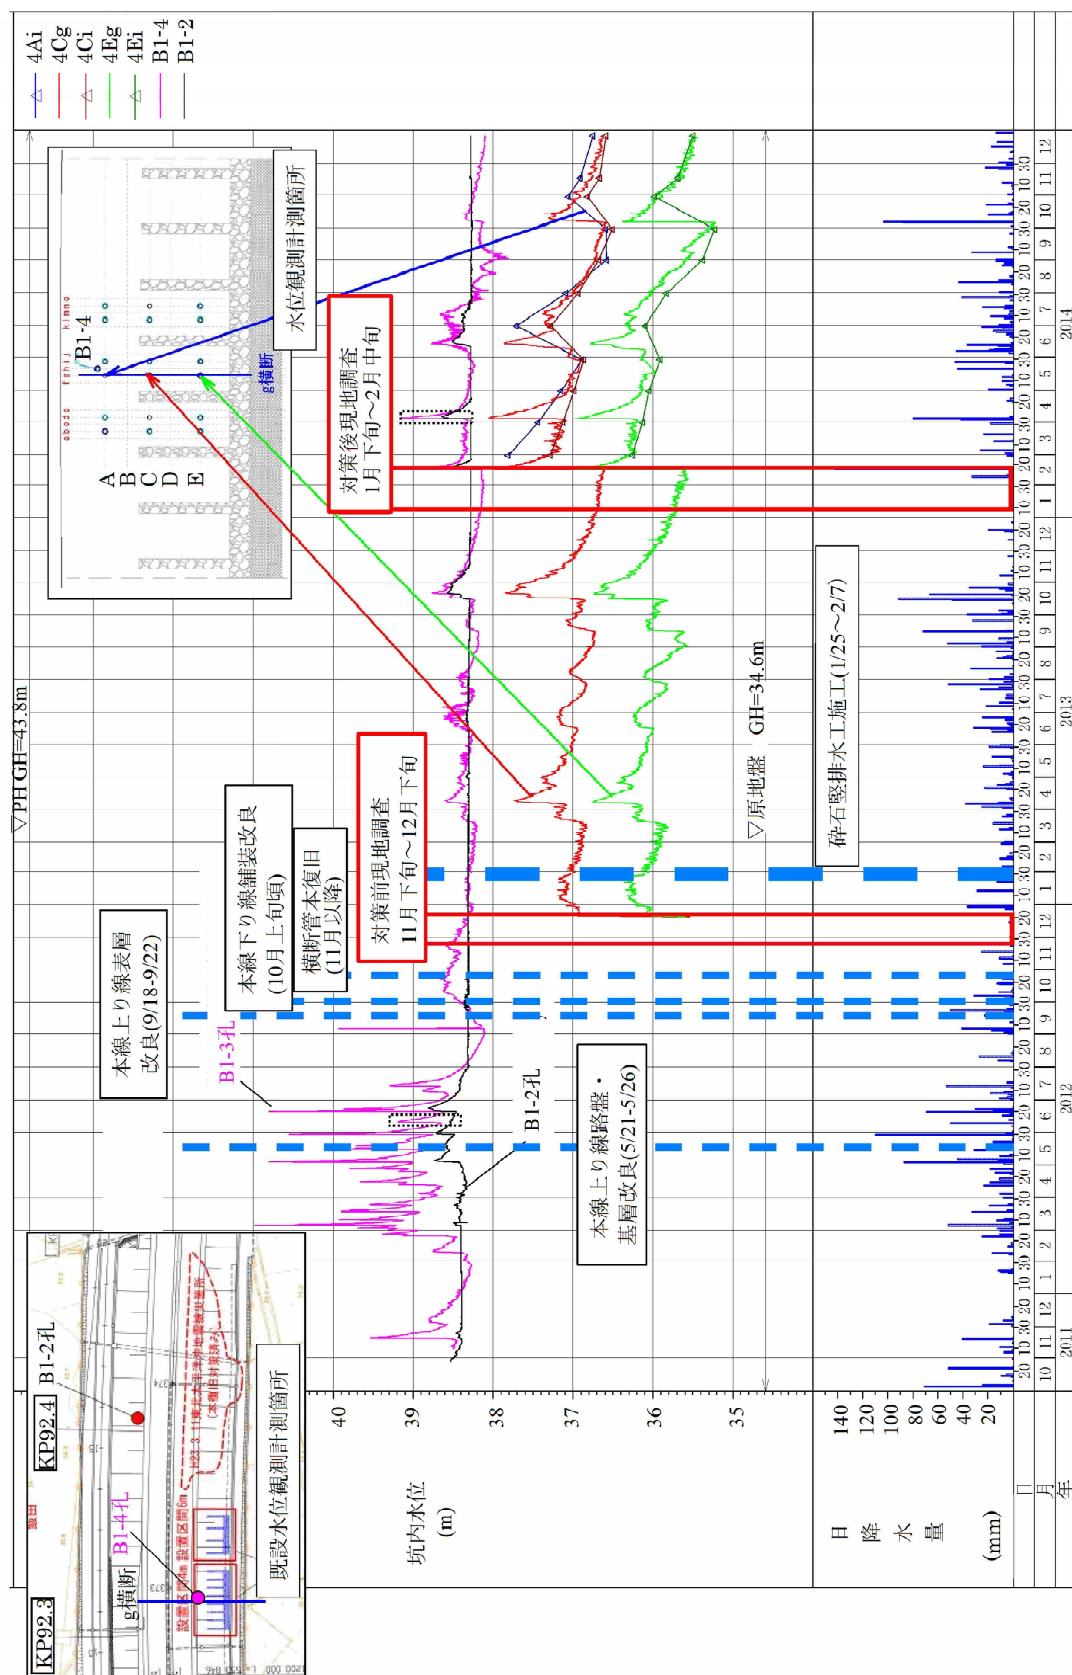
図-6.17(a) 現地水位観測結果(4m ヤード)<sup>3)</sup>

観測井の孔内水位の変化についてスリット間隔 4m ヤードについて図-6.17(a)に、スリット間隔 6m ヤードについて図-6.17(b)に示す。盛土ののり肩近傍で観測された水位（ピンク色）は、路盤・表層改良によって急激な水位変動が収まり、舗装打ち直し効果は明瞭に確認できる。

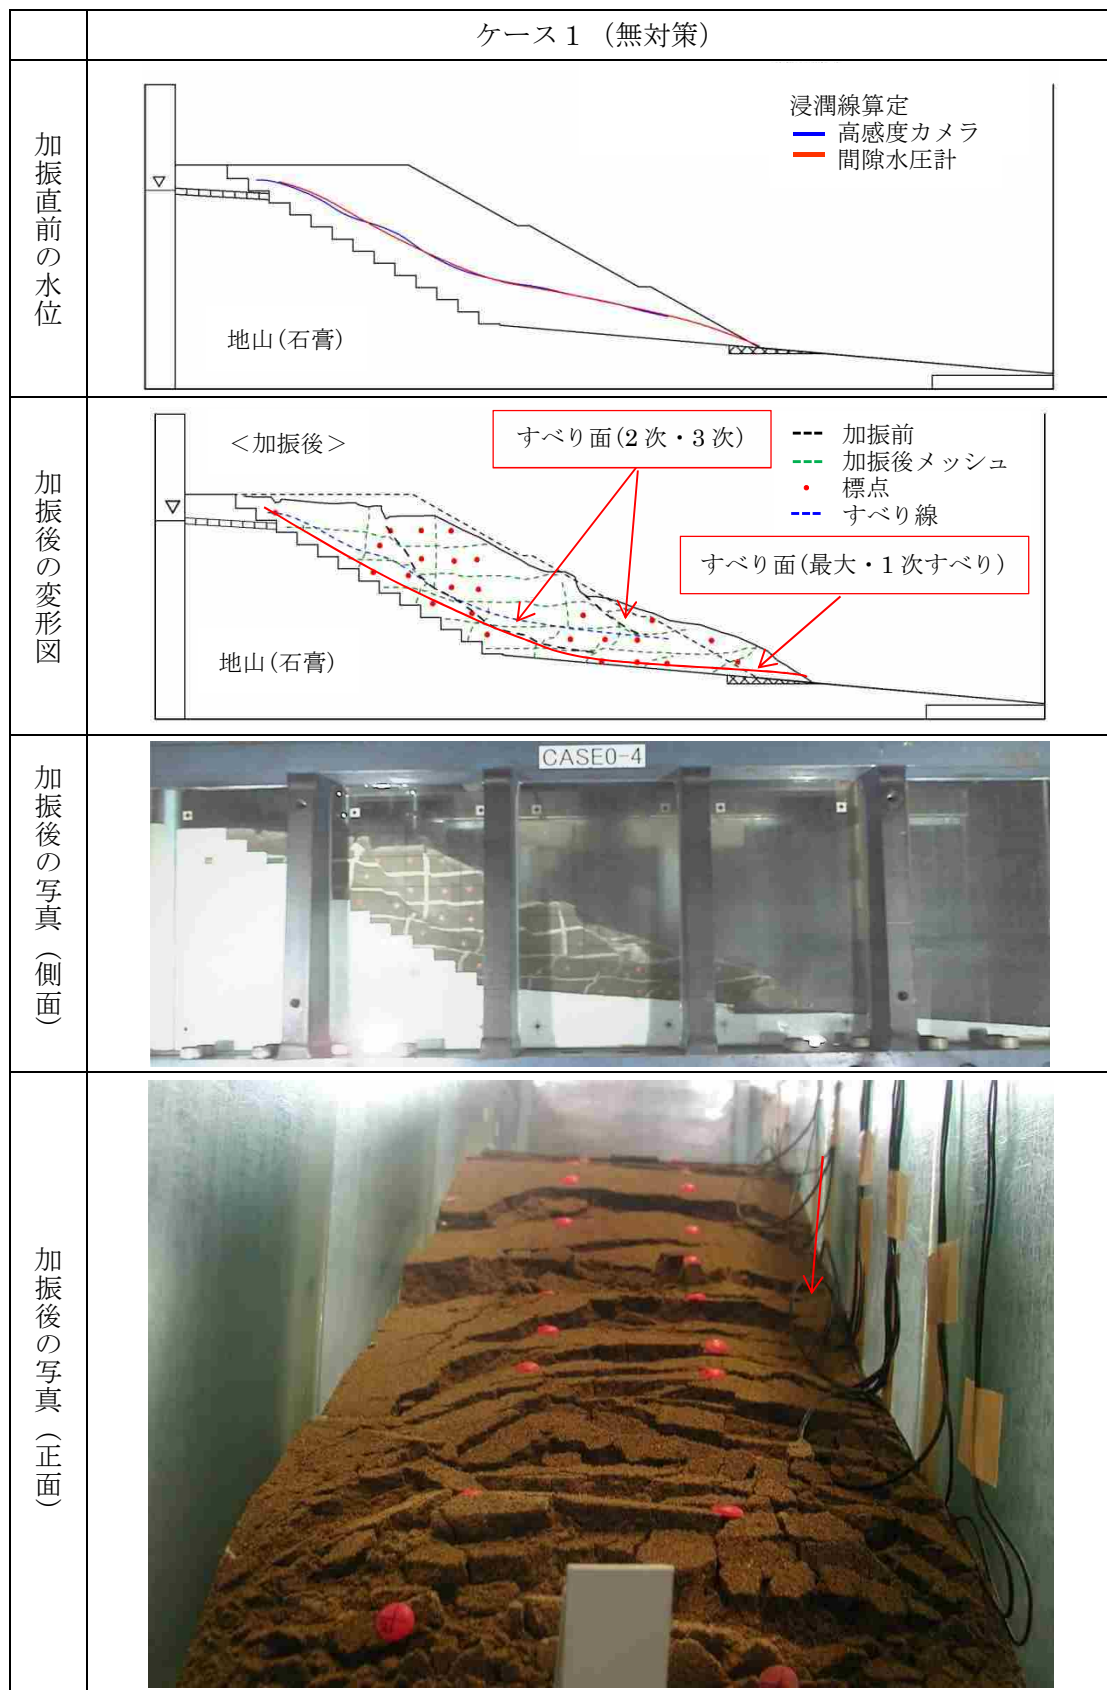
図-6. 31 (a) 対策工と加振直前の水位，加振後の変形状況（無対策）

図-6.31(a)～(e)に各ケースの加振直前の水位，加振後の変形状況を示す。無対策のケース図-6.31(a)では，加振時に盛土内で液状化が生じたように緩み，のり面全体が大きく崩壊し，すべり面はのり肩～のり尻および盛土内の地下水位の上面付近を通過するような崩壊形状となった。また，大きく崩壊した後も崩壊したすべり土塊内で小崩壊が生じるなどの崩壊形態が見られた。

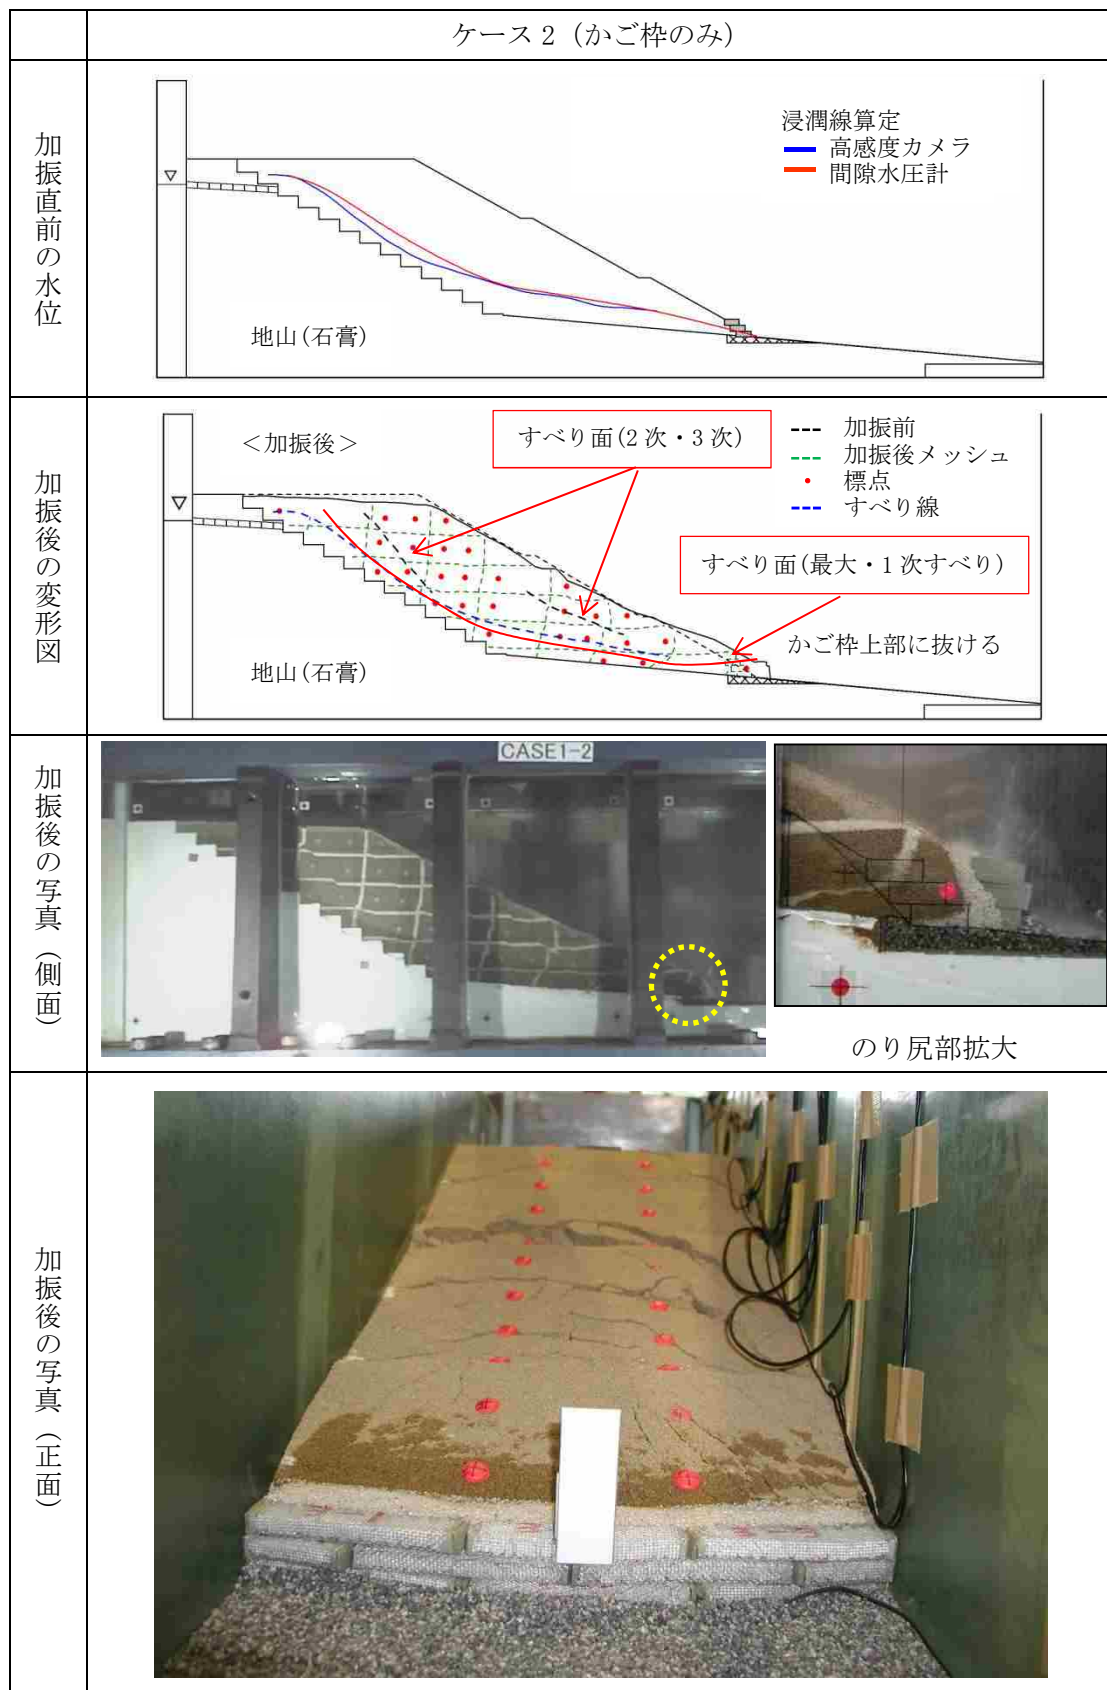
図-6. 31 (b) 対策工と加振直前の水位，加振後の変形状況（かご枠のみ）

かご枠のみのケース2(図-6.31(b))は，かご枠は前面に押し出されたものの，変位量としては全体に抑えられていた。崩壊形態は盛土の深くからかご枠の上部に抜けるような形状でのり面全体に崩壊・変形し，のり面全体にクラックが入っていたものの，変位を抑制する効果が確認された。

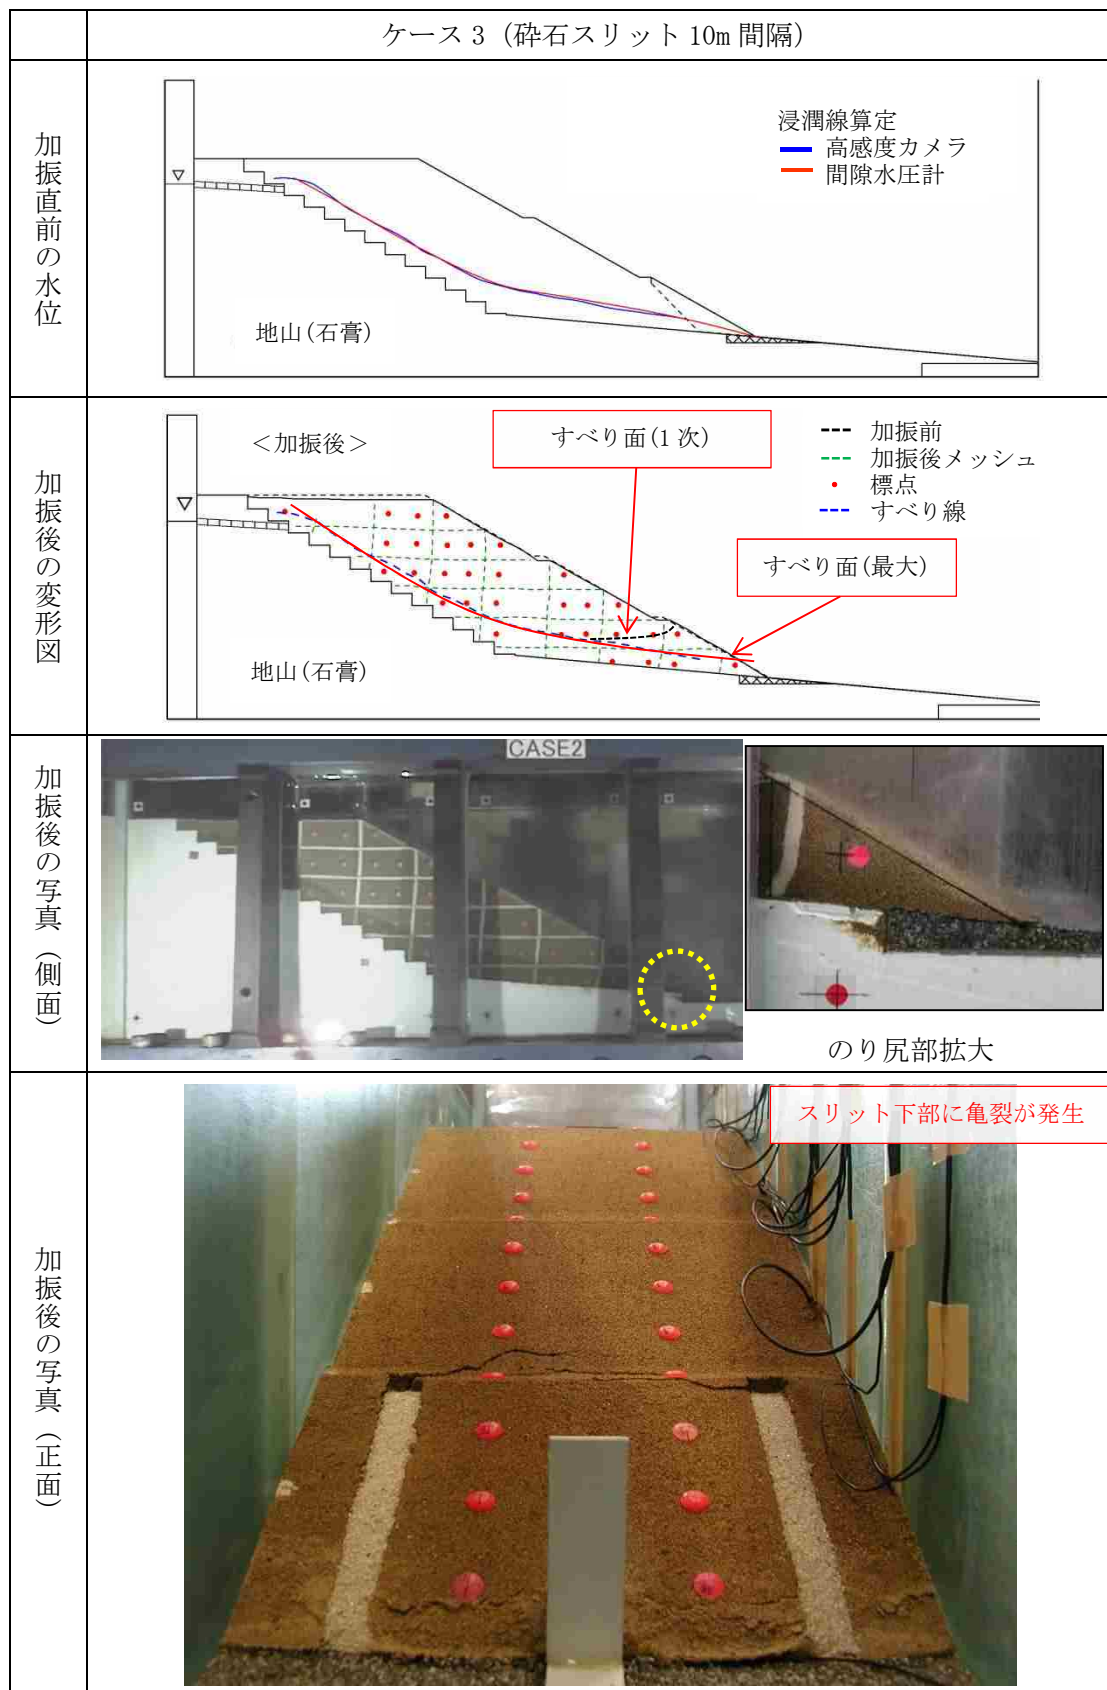
図-6.31(c) 対策工と加振直前の水位，加振後の変形状況（スリット 10m 間隔）

砕石縦排水工を設置したケース3(図-6.31(c))とケース5(図-6.31(e))の変形量を比較すると，スリット間隔10mのケース3(図-6.31(c))のほうが小さくなったが，スリット間を中抜けするような変形が見られ，のり尻，下段のり面にクラックが見られた。

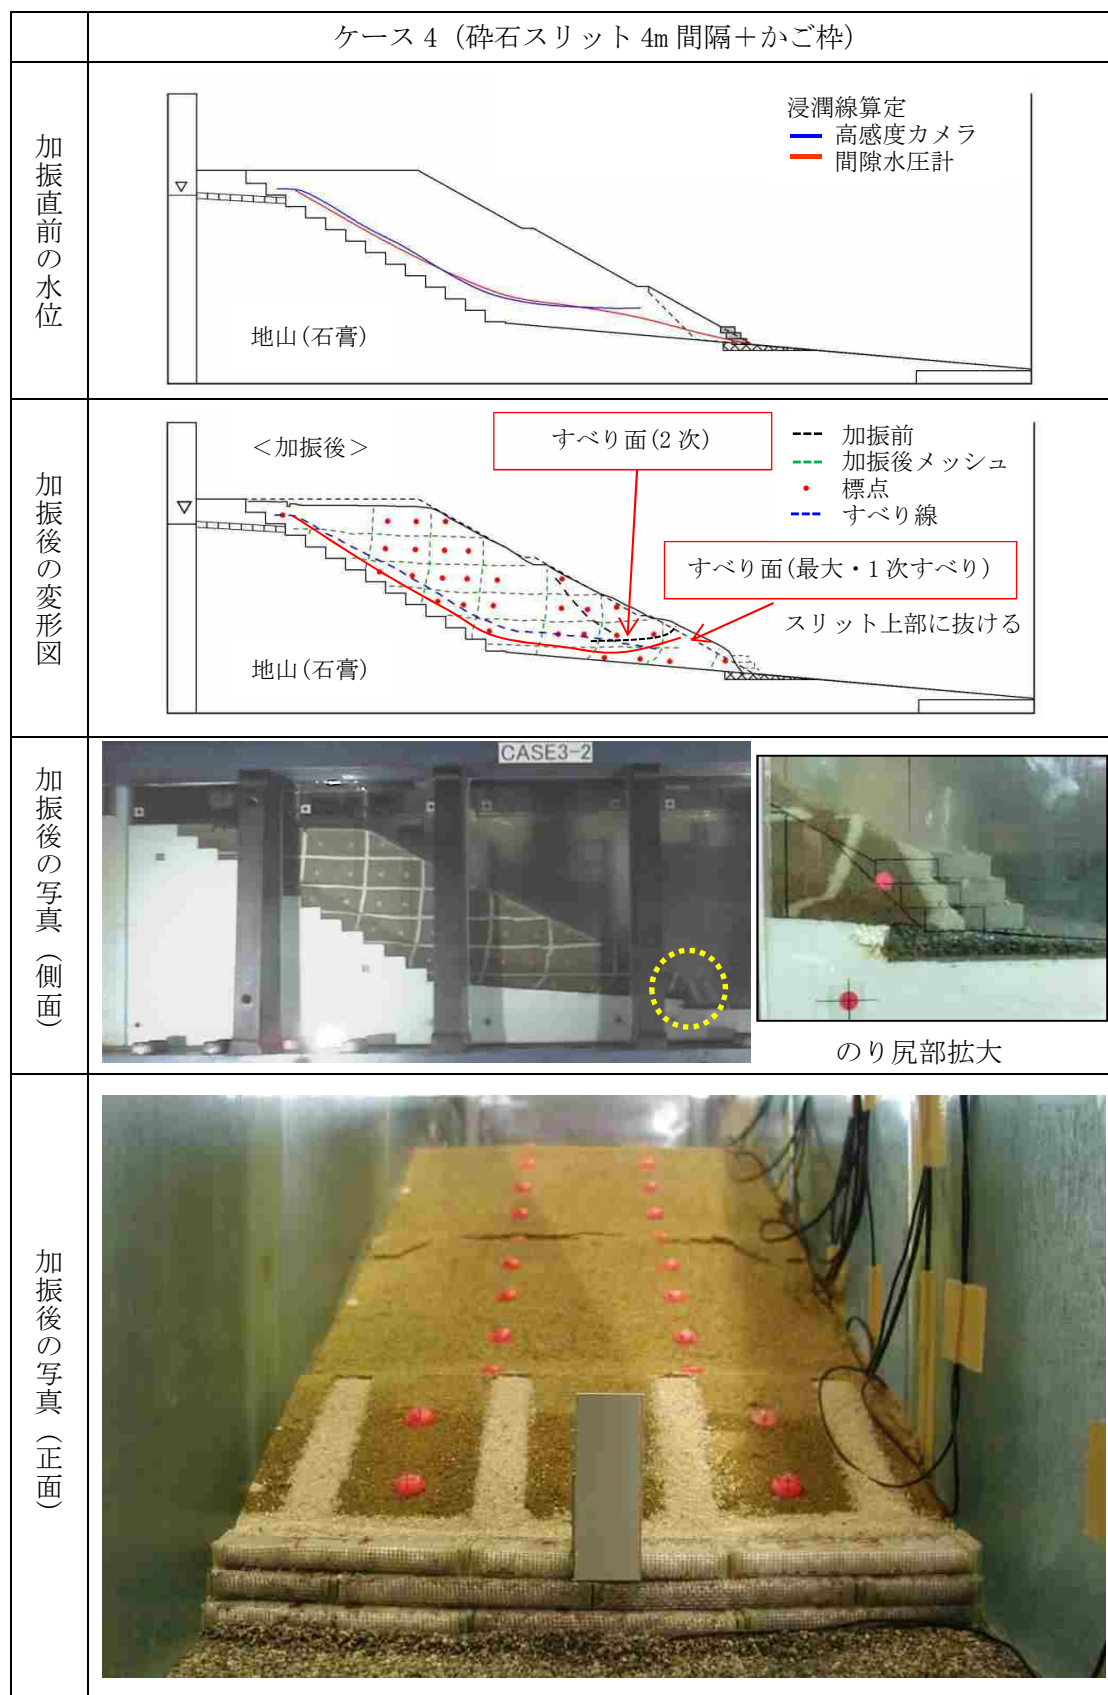
図-6. 31 (d) 対策工と加振直前の水位，加振後の変形状況（スリット 4m 間隔+かご枠）

かご枠と砕石スリット4m間隔を併設したケース4(図-6.31(d))の場合は，砕石スリットのみの場合と比較して若干変位量が大きく出たが，砕石スリットを設置した最下段のり面に大きな変状・亀裂は見られず，崩壊形態は砕石スリット4m間隔のケース5(図-6.31(e))と類似していたことから，ケース4の対策効果としては，砕石スリット4m間隔のケース5と同程度とみて問題ないものと考ええる。
