マサ土の浸水時及び非浸水時の力学特性と農地造成に伴って形成された斜面の安定問題

マサ土の浸水時及び非浸水時の力学特性と
農地造成に伴って形成された斜面の安定問題

仲野良紀・嶋崎藤雄・清水英良

The Effect of Water on the Shear Strength of Masa
(decomposed Granite Soil) with Special Reference
to the Stability of Slopes formed in Reclamation

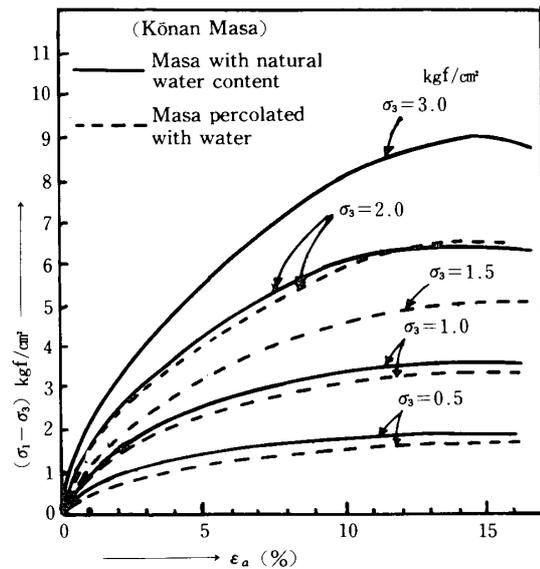
Fig. 5. Stress-strain curves of Kōnan Masa by CD (Consolidated Drained) triaxial compression test.

0.5kgf/cm²のとき $k=1.6 \times 10^{-3}$ cm/sec, $\sigma_3=2.5$ kgf/cm²のとき, $k=2.9 \times 10^{-4}$ cm/secであった。また Fig. 5, 7, 9, 10等に示すように応力～ヒズミの曲線には、ヒズミ軟化はほとんど認められない。これは斜面崩壊時に進行性破壊はほとんど生じない事を意味しており、従ってピーク強度をとった時に得られるせん断強度 c_d , ϕ_d を用いて斜面の安定解析を行っても良い事を示唆している。

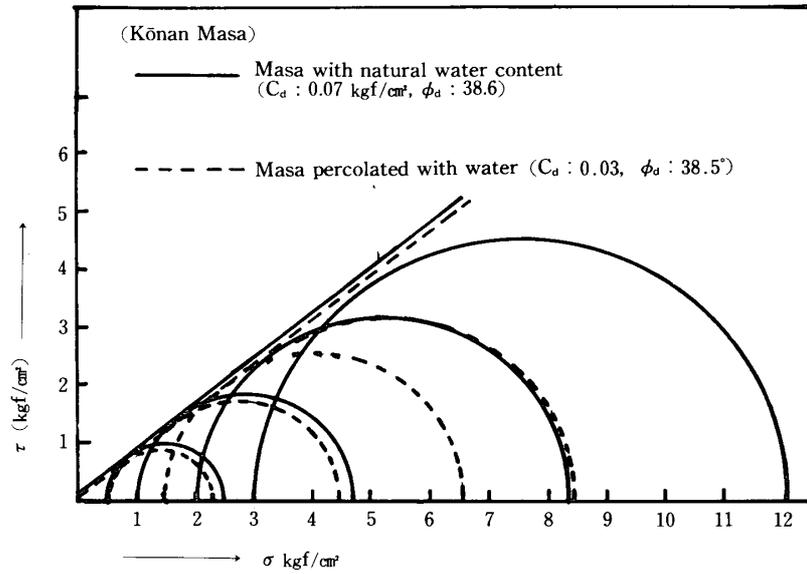
試験によって得られた応力～ヒズミ関係及びモール円等は Fig. 5～11 に、またピークせん断強度をとったときの強度定数や試料の密度等はまとめて Table 1 に示した。一般に「マサ土は水に弱く、従って水を浸透させると、強度定数の粘着力やせん断抵抗角は減少する」といわれることが多い^{1,2)}が、上記表 1 中のデータを見れば分かるように、乱したマサ土(但し締め固め程度は緩い)は有効応力表示のせん断抵抗角 ϕ_0 には、ほとんど変化が認められない。但し、粘着力 c_0 は水を浸透させると減少している。これは、水の浸透によって、飽和状態に近くなってメニスカスによる負圧が消失したためと思われる(これは一般の締め固めの緩い砂についてもいえる事であり、マサ土特有のものとは考えられない)。また青蓮寺の乱さないマサ土については水を浸透させても c_0 も ϕ_0 も、ほとんど変化が認められない。これは乱さない試料は構造をもっているためと考えられる⁴⁾。(なお三軸室内で側圧をかけて圧密を終了させてから水を浸透させたが、その時の透水係数は、側圧 $\sigma_3 =$

Fig. 6. Mohr's stress circles of Kōnan Masa by CD triaxial compression test (in terms of effective stress) .

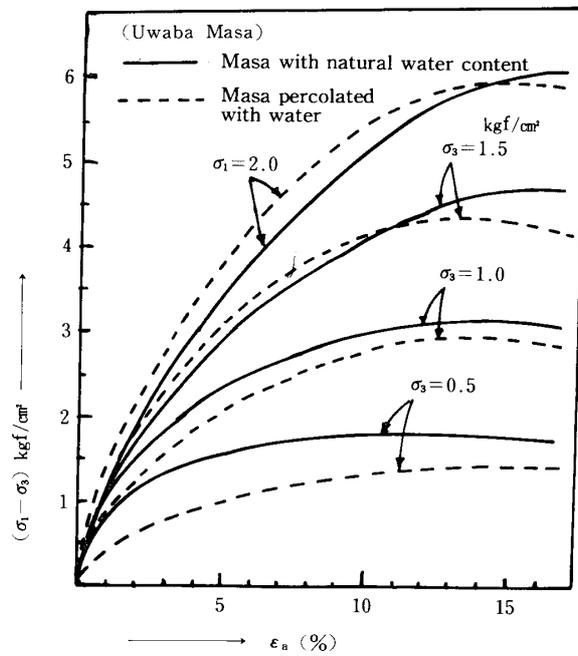
Fig. 7. Stress-strain curves of Uwaba Masa by CD triaxial compression test.

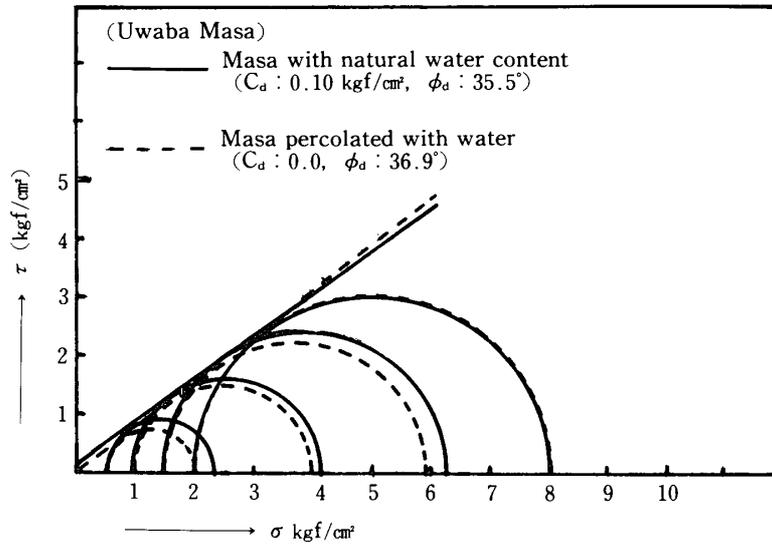
Fig. 8. Mohr's stress circles of Uwaba Masa by CD triaxial compression test (in terms of effective stress).

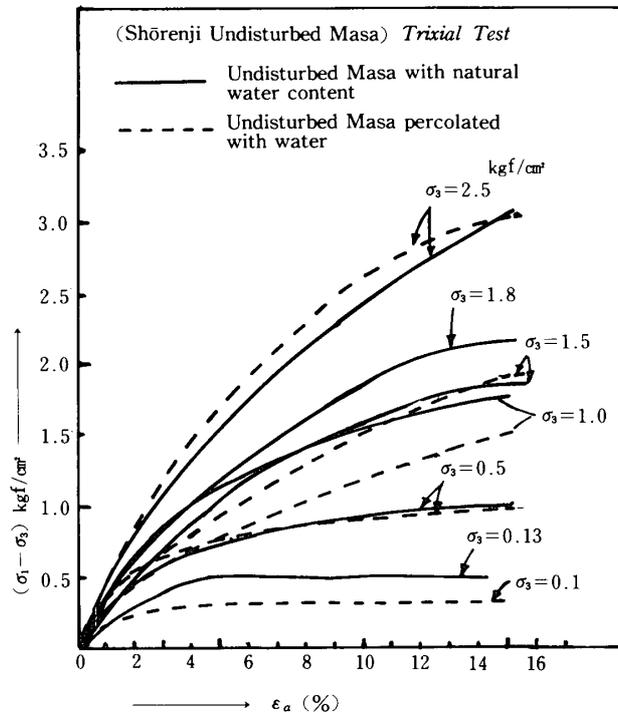
Fig. 9. Stress-strain curves of undisturbed Shōrenji Masa by CD triaxial compression test.

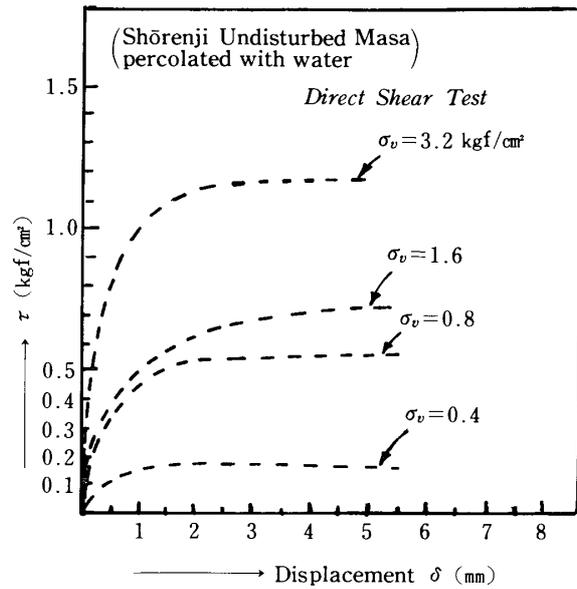
Fig. 10. Shear stress-displacement curves of Shōrenji undisturbed Masa by CD direct shear test.

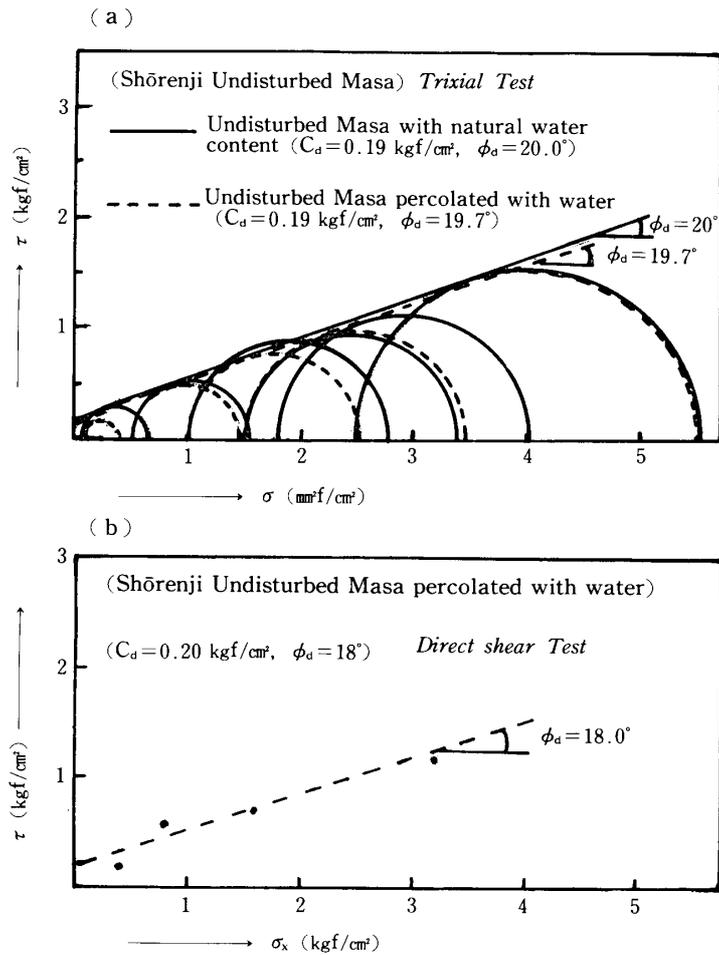
- 2) In undisturbed Masa, sampled from the scarp at the graben of Shōrenji landslide (ref. Fig. 15), both c_d and ϕ_d do not change when percolated with water as shown in Figs. 9, 10, 11 and Table 1.

Fig. 11. Mohr's stress circles and failure envelopes of Shōrenji Undisturbed Masa by CD triaxial compression test (a) and Coulomb's failure line by CD direct shear test (b).

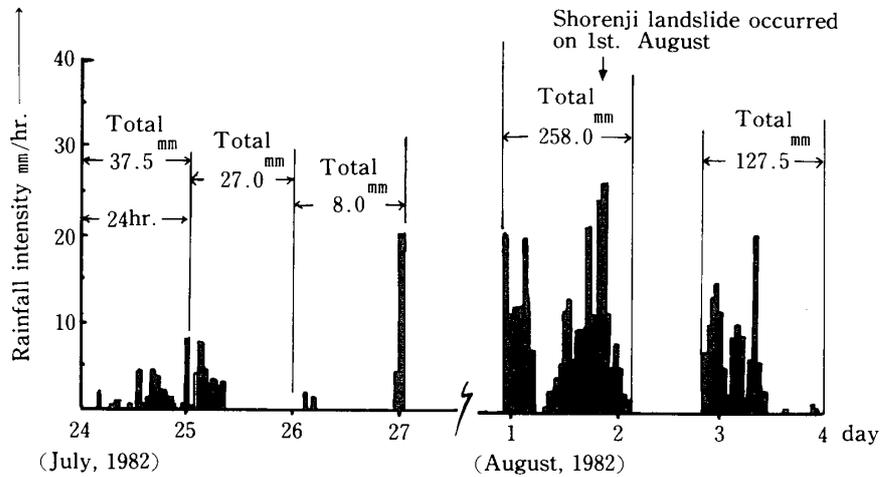
土は水に弱い」と言われている。例えば、昭和51年9月の台風17号（9月8日～13日の総降雨量511.5mm）により、香川県讃岐丘陵地の、改良山成開墾の盛土斜面が、また昭和57年7月の集中豪雨（7月23日には160mm/day, 55mm/hr, 7月10～26日の総降雨量は683mm）で佐賀県下の上場農業水利事業の改良山成開墾盛土斜面が崩壊している。また昭和57年7月31日～8月1日の台風10号に伴う集中豪雨(Fig. 14 参照)で三重県下の、青蓮寺開拓事業の農道建設による切り取り斜面の地山崩壊が生じている（これらの地区の位置は Fig. 1 に示す）。

Fig. 14. Rainfall intensity measured at Shōrenji Reclamation station.
