天然記念物の保護に対する樹木医学的研究：
岐阜県宮村「臥龍桜」を対象に

Tree Therapy for Natural Monument Preservation

—A Case of "Garyu-sakura" Cherry Blossom Tree
in Miya Village Gifu Prefecture—

Res. Bull. Fac. Agr. Gifu Univ. (57): 9-26, 1992

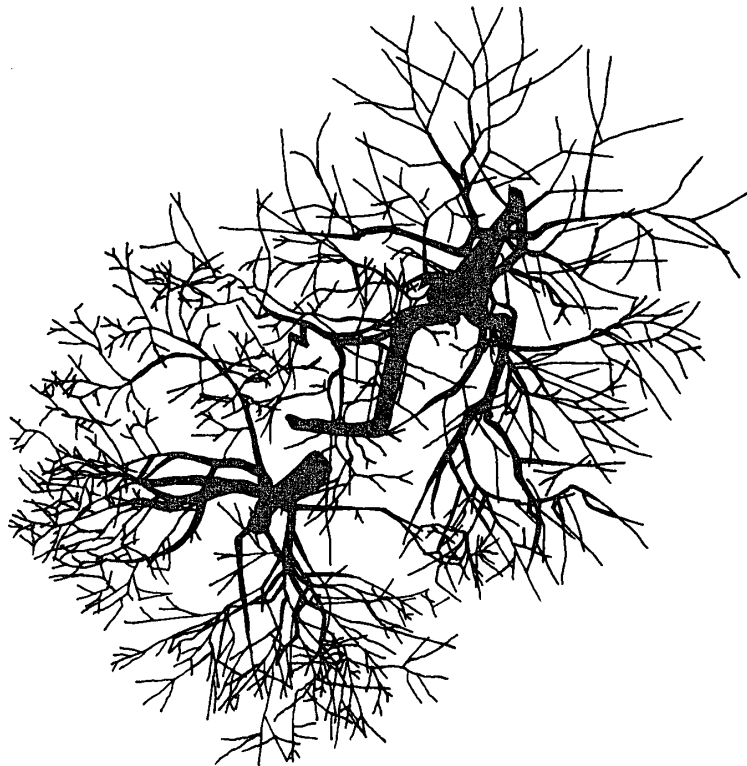
Fig. 1. Spread of whole tree

高さは14.04m、幹の周囲は地上高1.0mのところでは7.07mである。また、幹の南側には大きく横への伸びていった枝が地面につきそこから発根し後に、伊勢湾台風の時に折れ、そのまま分かれて独立した幹がある。

枝張りは東西に25m、南北には32mの範囲に広がっており、北北東から南南西にかけて長い楕円形になっている。(図1)このように樹冠が楕円形になっているのは、子樹の幹からの枝のためであると思われる。そこで次に幹ごとに分けた樹冠を示した。(図2, 3)

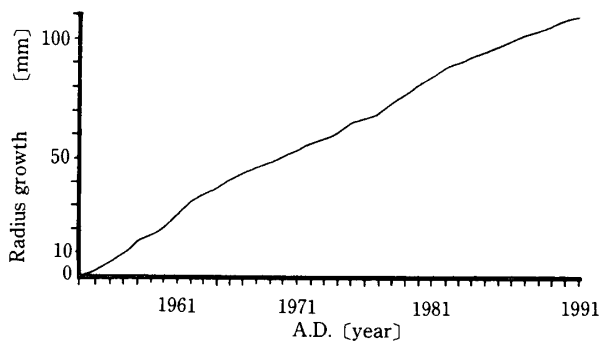
Fig. 17. Recent diameter growth process of layered tree

a 幹の成長状況 幹の肥大成長を調べるため、子樹の地際から1.4mの位置で成長錐によって材片を採取した。採取位置での幹の直径は64.8cmであったが、中心部が腐朽していたため材片は表面(形成層)から11cmまでしか採取することができなかった。採取した材片は読み取り顕微鏡で年輪を測定した。測定の結果、38年間、1954年以降の成長経過を知ることができた。図17にその肥大成長経過を、図18に年輪幅に

ついて示す。年輪幅は年による変動はあるものの、相対的に成長が良い期間と成長が悪い期間とがあるようである。1954年以降の肥大成長経過をみると、全体的には順調な成長を続けているといえるが、1965年と1982年を境にして段階的に成長が鈍化している傾向がみられる。

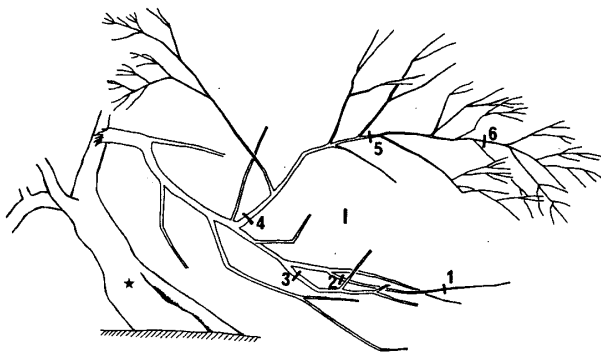
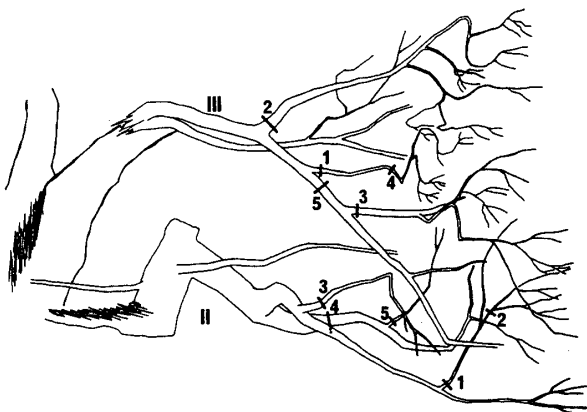
b 大枝の肥大成長 1991年の台風19号によって被害を受けた大枝3本について、それぞれ5～6ヶ所で円板を採取して年輪調査を行った。これらの大枝は、いずれも樹冠を形成していたものである。大枝Iは子樹の枝、大枝II・IIIは親樹の枝で、各円板の採取位置は図19・20に示した。採取した円板は読み取り顕微鏡を用いて、年輪の測定を行った。大枝Iでの肥大成長経過を図21、年輪幅を図22、大枝IIでの肥大成長経過を図23、年輪幅を図24、大枝IIIでの肥大成長経過を図25、年輪幅を図26に示す。親樹の枝であるIIとIIIは、いずれも初期の成長が良く、その後成長の衰えがみられ、1970年前後に一度成長が回復し、再び衰えるという同様の成長経過をたどっている。子樹の枝であるIは初期の成長が悪く、その後は成長が良くなっている。各枝の成長経過は比較的好く同調している。

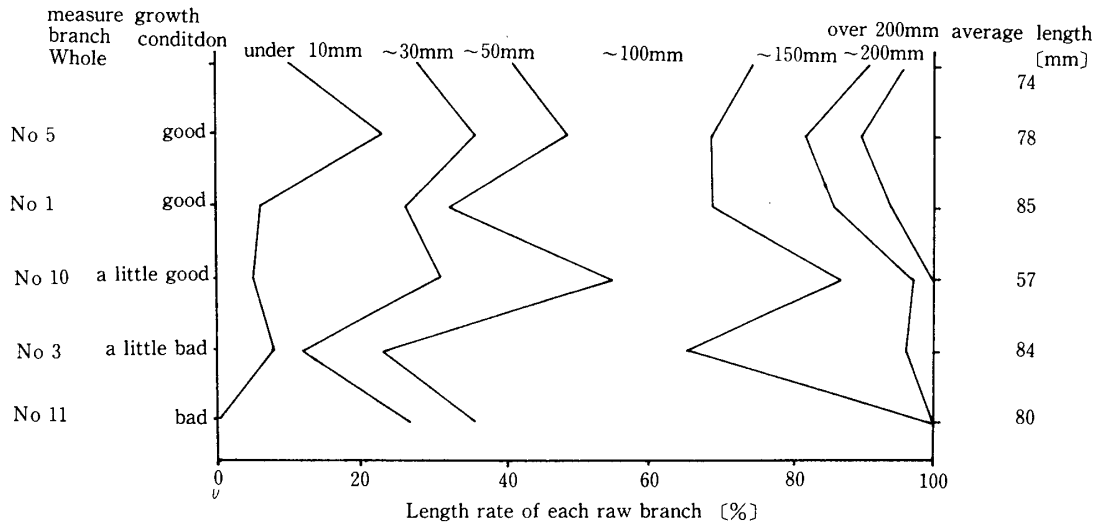
Fig. 27. Length rate of each raw branch in this year

当年枝の伸長量を図27に示した。平均伸長率は、57～85mmで枝の成長の良否に関係がなかった。

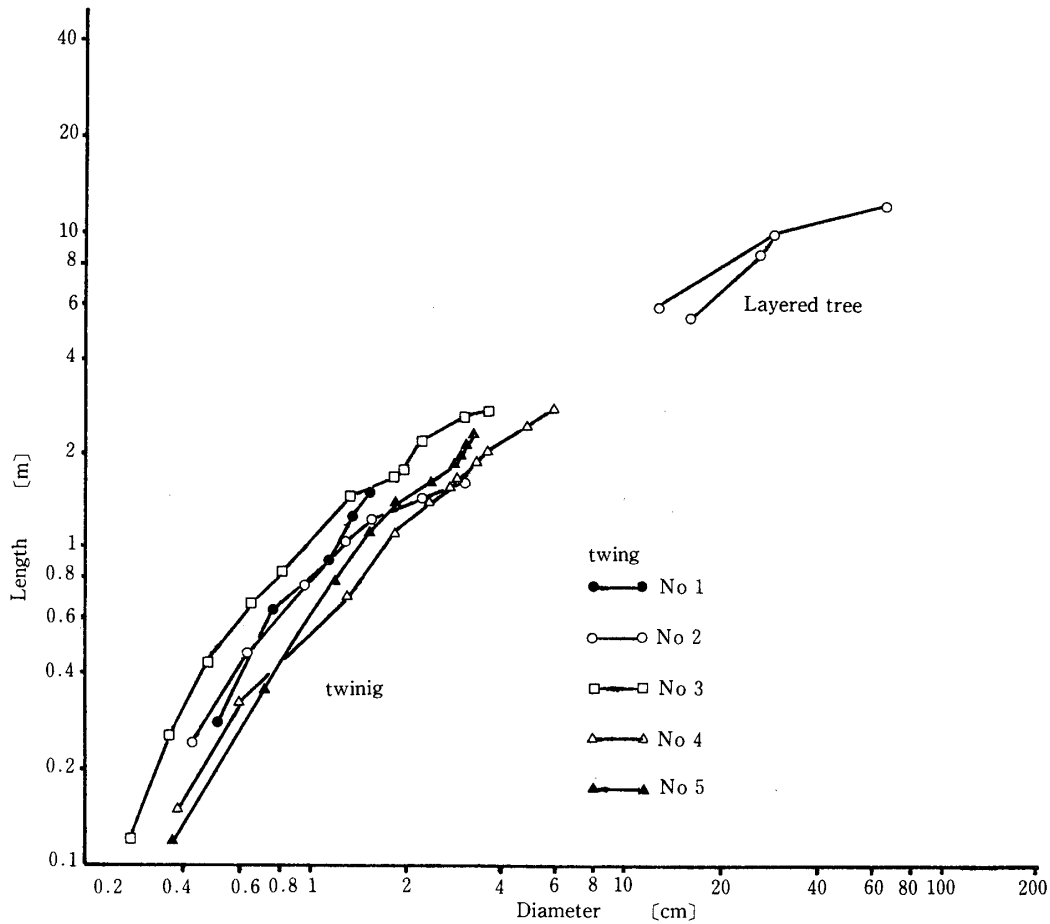
Fig. 28. Length and diameter of stem, branch

c 枝の長ささと直径 臥龍桜の樹冠形を形づくる一つの要素である枝の長ささと直径との関係を図28に示した。図には小枝と子樹の大枝について示した。枝の長さの最大値を限界とした右上がりの曲線として示される。小枝の部分では、やや成長不況のNo. 3は、他の枝よりも左に位置し、同じ長さでは直径が小さいことを示す。即ち、成長の悪い枝は、細長い枝となり、枝垂れ易いことを示す。

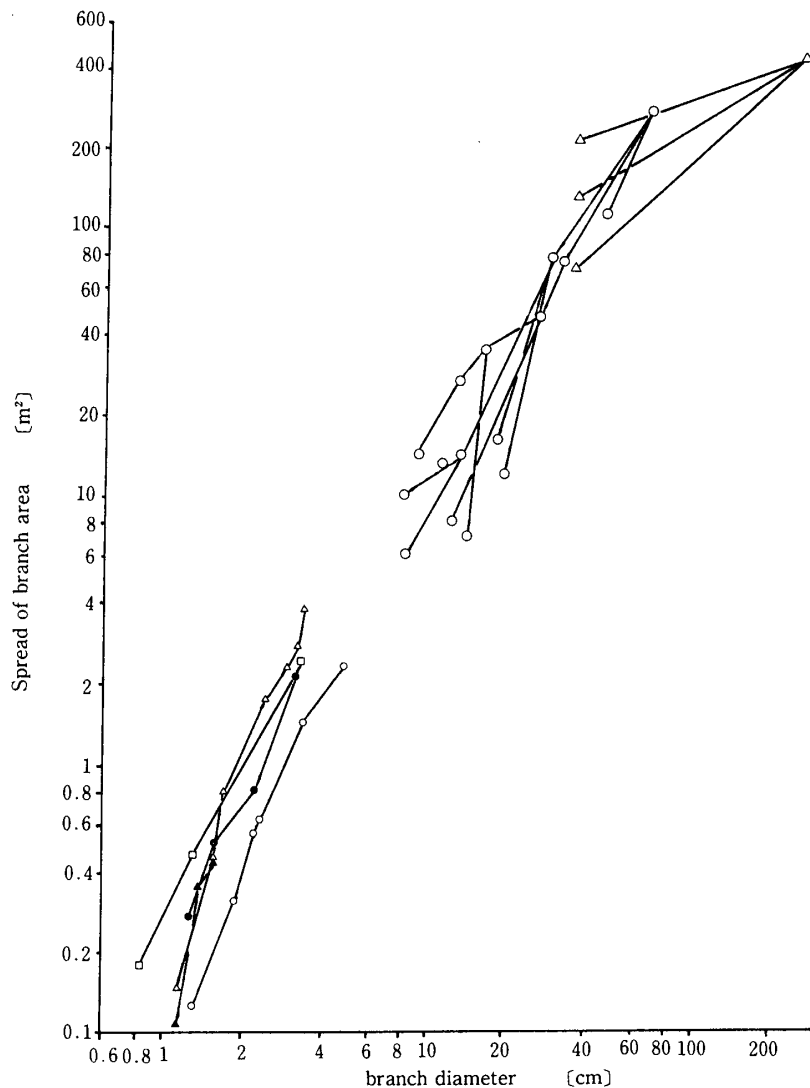
Fig. 29. Branch diameter and spread of branch area

d 枝の直径と樹冠面積 枝の直径とその直径より先端の枝張り面積とこの関係を図29に示した。小枝と子樹の大枝とでは両対数グラフで勾配約2の同一直線関係が認められる。このことは、枝の着葉量と枝直径との拡張相対成長関係（個体における部分重との間には両対数直線関係が成り立つこと）が認められるためと考えられる。但し、親樹の場合では子樹、小枝とは異なっており、拡張相対成長関係が成り立っていない。このことは、子樹が分離後順調に成長しているのに対し、親樹では現在まで樹冠面積が変わらず大枝の枯死、折損が何度となく発生して太い幹が形成されたためと考えられる。
