補強土河川護岸構造物の破壊実験と試験堤防再構築

森口周二¹ 八嶋厚² 沢田和秀³ 弓良知¹ 前田英史⁴ 松本七保子⁵ 間昭徳⁶

FULL-SCALE DESTRUCTION EXPERIMENTS AND RECONSTRUCTION OF REINFORCED RIVER DIKE

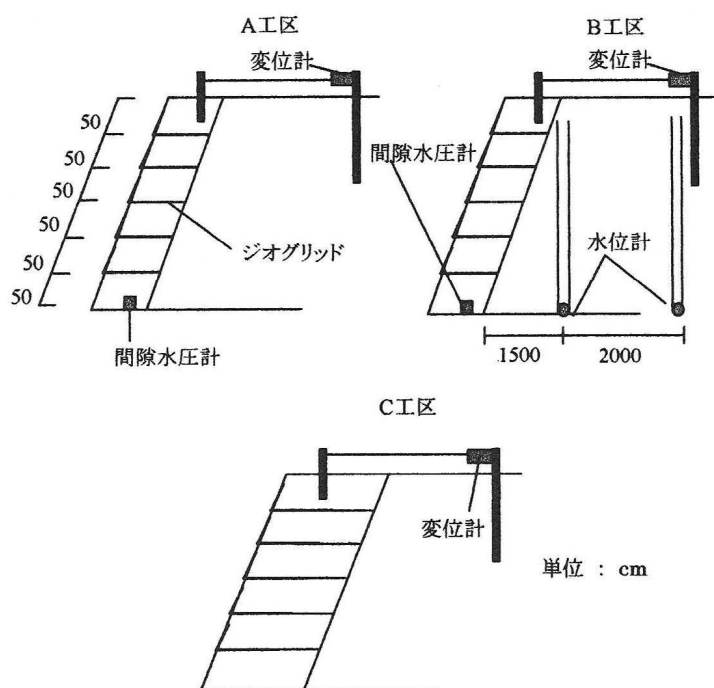
図4 補強土河川護岸横断面

い出された。A工区55cm、B工区45cm、C工区65cmの最大吸出し深さが計測された。図4に各工区吸出しの見られた部分を、図5に各工区の吸出し深さ分布図を示す。また、図6には吸出し部分の写真を示す。局所的に吸出しが発生した理由として、小口止めと補強土河川護岸の水流抵抗が大きく違うため、小口止め直下流において乱流が発生し、この乱流により中詰材が吸い出されたと考えられる。特に、A工区においては、他の2工区と比較し、大きな吸出しが認められた。これは、A工区上流側小口止め部に設置された計測機器用塩ビパイプにより、より大きな乱流が発生し、これが要因となって大きな吸出し現象が生じたと考えられる。

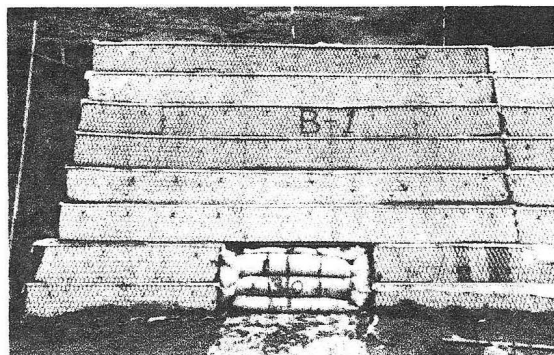
図13 ケース1工区

ケース1工区では、土糞を順番に撤去していくと、補強土中央部下部への盛土の落ち込みが激しくなっていくことが確認された。一方、ケース2工区に関しては、土糞を順番に撤去していても、補強土全体に対して、あまり変化がみられないことが確認された。これは、洗掘部上部におけるジオグリッド横方向敷設による補強が、補強土構造物の洗掘による破壊に対して抵抗したためと考えられる。

ケース1工区およびケース2工区において、後面土糞の撤去時に補強土天端部にクラックが確認された。ケース1工区のクラックの様子を図17に、ケース2工区については図18に示す。写真内では、クラックを確認しやすくする為に、クラックに沿ってスプレーで色付けをしている。ケース1工区天端部では、初めに部分的にクラックが発生し、そのクラックから徐々に全体に波及しており、部分的なクラックが段階的に発生することが確認された。これに対し、ケース2工区では、敷設領域内ではクラックが一本の線状になっており、敷設領域全体が一体となって動いていることが確認された。

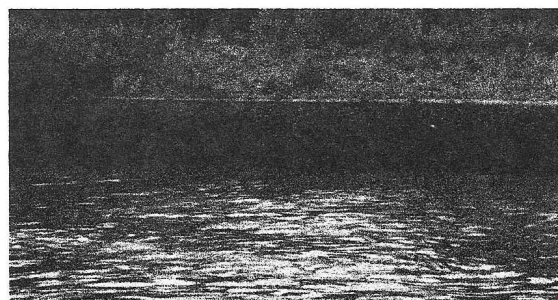
図 21 増水時の様子

平成 14 年 6 月末と 7 月上旬に相次いで台風 6 号と 7 号が日本列島に上陸し、各地で大きな被害をもたらした。特に岐阜県では、河川堤防が決壊し、住宅地が広範囲で浸水するなどの被害を受けた。実験施設が設置されている「自然共生工法展示場」では、越水までは至らなかったものの、急激な水位の上昇が確認されている。増水の様子を図 21 に示す。東海豪雨後と同様に、中詰め材の吸出しが発生する恐れがあったため、台風通過後に中詰め材の吸出し状況について調べた。通水実験 1 号では、水流抵抗が大きく異なる部分(小口止め設置部など)で大きな吸出しが見られたため、本調査でもそのような部分を重点的に調査した。図 22 は補強土盛土と隣接区間のコンクリートの擁壁との境目の写真である。この部分も植生で覆われており、写真を撮った際には内部がよく見えるように、表面の植生をかきわけている。図 22 を見て確認できるように、吸出しを受けた様子はなかった。他にも何箇所か調べたが、吸出しを受けている箇所はなかった。この理由として表面に繁茂する植生がクッションとなり、水流によって中詰め材が吸い出されるのを抑制したためであると考えられる。
