沿岸環境での鋼材暴露及び室内試験に基づく防食工の劣化モデル

本稿は、土木学会鋼構造委員会「沿岸環境における鋼・複合構造物の防食及び耐久性評価に関する研究小委員会（委員長：渡邊英一京都大学名誉教授）」で得られた成果の中で、WG1の検討で得られた成果を基に、海洋環境における鋼構造物の防食技術に関して、無防食鋼材及び防食工を施した鋼材の駿河湾暴露試験の結果及び防食工の損傷部における腐食の検討結果をまとめたものである。

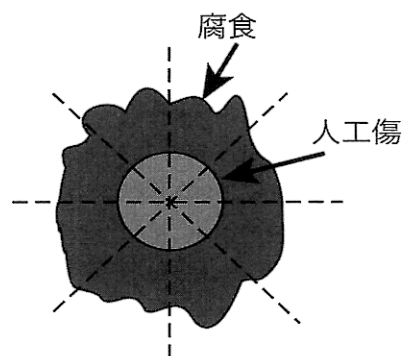
図9 腐食進展距離の測定方法

1年間の暴露終了後、塗装の劣化による剥離部分をたがねで取り除いた上で、図9に示すように腐食面積を4方向で測定した。その後、塗装はすべて軽いブラスト処理にて取り除き、三次元形状測定器にて供試体の人工傷周辺の表面形状を測定することにより、腐食の進展を評価した。

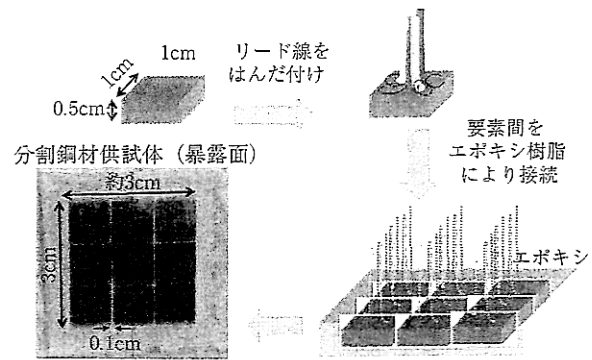
図14 供試体概要

防食工に損傷部が存在する場合、鋼材においてはマクロセル腐食（腐食反応におけるアノード・カソードが局所的に存在する腐食）とミクロセル腐食（腐食反応におけるアノード・カソードが全面的に存在する腐食）が進行する。実際の鋼材においては、これらの腐食を分離して評価することは難しく、特にマクロセル腐食を直接評価することは難しい。そこで、マクロセル腐食及びミクロセル腐食を区別して評価するため、図14に示すような分割された複数の鉄筋要素からなるモデル供試体⁹⁾（以下分割鋼材供試体と称す）を用いた。

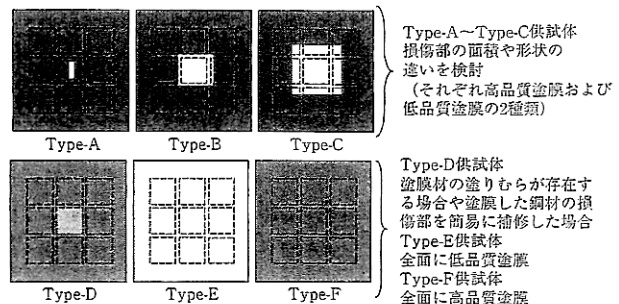
図15 暴露面の状況

また、種々の損傷部を模擬するために、図15に示すようにType-A～Type-F供試体を作製した。さらに、これらの供試体に対して塗装の品質の違いを検討するため、塗装厚さを2水準（厚塗り：138～188 μm、薄塗り：45～65 μm）設けた。なお、劣化の進行を短期間で評価するため、本モデル試験では、塗装材には下塗り材（長油性フタル酸樹脂系）のみを使用した。
