山地小流域における土砂の生産・流出について

— 災害後の土砂流出の実態 —

Sediment Yield and Discharge in Mountainous Small River Basin

— Actual condition of sediment discharge after
damage caused by sand and stone avalanches —

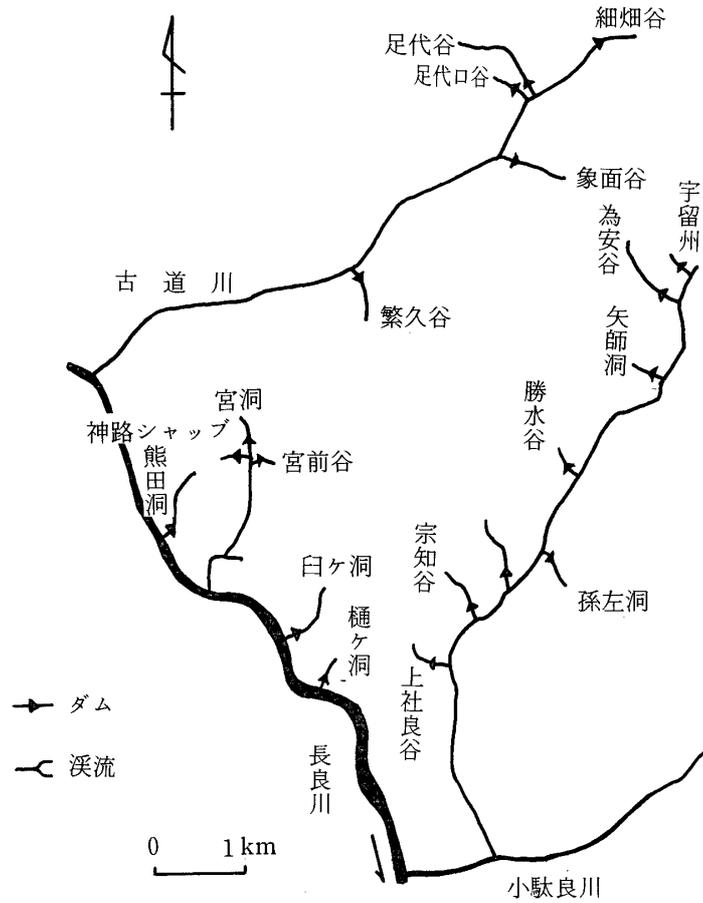
図一 2 ダム設置位置

森林はクリ、ナラ等の多い広葉樹林とスギ、ヒノキ、アカマツ等の針葉樹林であるが、近年の人工造林の拡大により、広葉樹、アカマツ林は減少し、スギ、ヒノキの造林地が増大し、人工林率は約70%と高く県下でも有数の林業地帯である。溪流の最下流部すなわち谷の出口には治山、砂防ダムが設置されており、これに近接して民家、農地、道路が存在している。これらのダムの堆砂状況をみると、昭和56年の災害後に設置されたもののほとんどが未満砂の状態にあり、調査対象19溪流の場合も同様である。なお、19溪流のダムの設置位置を示すと図-2のようである。

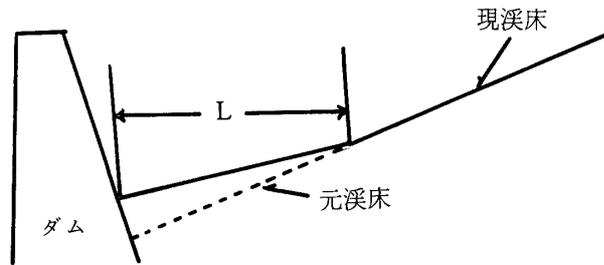
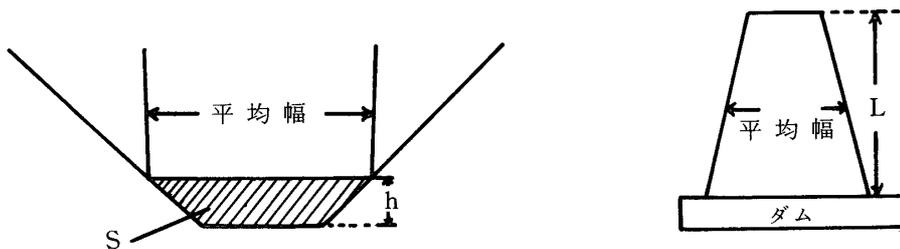
図一 3 流出土砂量の推定

本報告の解析に用いた流出土砂量（ダム背後の堆積土砂量）及び溪床堆積土砂量は次の方法により求めた。各溪流ごとにコンパスにより測線を定めて、さらに縦横断測量を行い、図-3に示すように、ダム背後の現縦断勾配とダム設置時の元溪床勾配とから堆砂長と堆砂深を測定し、次いで堆砂区間内の数本の横

$V = L \times S$
 V : 流出土砂量 (m³)
 L : 推砂長 (m)
 S : 堆砂区間の平均幅となる部分の断面積 (m²)
 h : 堆砂深 (m)

断面線上の堆砂幅の平均を求め、その幅に相当する地点の堆砂深とから断面を描き、これに堆砂長を乗じて流出土砂量を算出した。溪床堆積土砂量は図一4に示すように、横断面図より兩岸の傾斜線を基盤の推定線とし、最低溪床レベルとの交点A、Bに垂線をたて交点Cをを求める。次いでA点よりBC、B点よりACの長さで切り合いD点を求め、AC、BDを半径として円を描き、これより堆積土砂の断面を推定した。このようにして求めた断面の区間ごとの平均断面積に区間距離を乗じて溪床堆積土砂量とした。

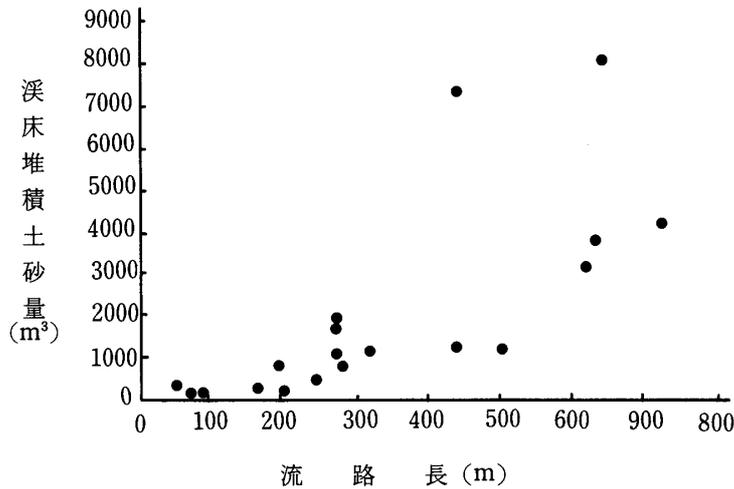
図一 5 流路長と溪床堆積土砂量との関係

図から明らかなように、一部の谷を除けば、流路長が長くなるにつれ溪床堆積土砂量は増加する傾向が認められた。

一般に流路長が長くなればそれだけ土砂の堆積する場所や機会が増え、溪床の堆積土砂量は当然多くなることが考えられる。勿論、堆積に関与する因子はこのほか谷幅、屈曲度、勾配等、また、ダム設置数など多くあるが、ここでは先づ単純に流路長との関係を調べてみた。

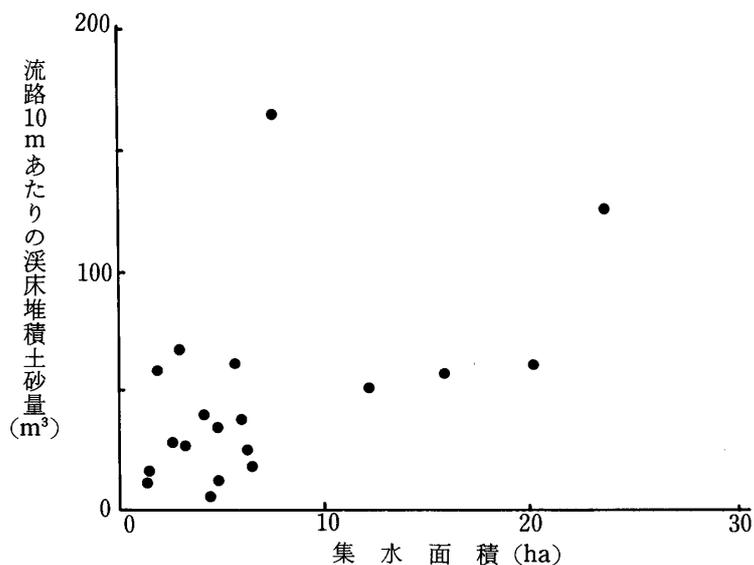
図一 6 集水面積と流路10mあたりの溪床堆積土砂量との関係

流路長に比例して集水面積が必ずしも大きくなるとは限らないが、一応流路長の影響を除くため10m当りの溪床堆積土砂量を求め集水面積との関係をみると図一6のようになる。

集水面積が5 ha前後に集中していることもあり、集水面積の増大につれ堆積土砂量は増加する傾向は認められない。

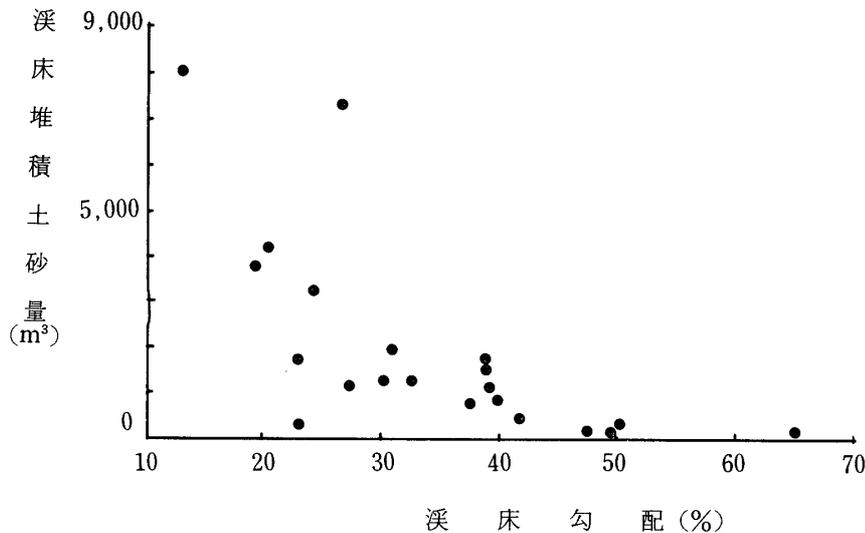
図一七 溪床勾配と溪床堆積土砂量との関係

溪床勾配と堆積土砂量との関係は図一7に示すように、溪床勾配が増加するにつれ、溪床堆積土砂量は減少する傾向が認められた。本調査流域のように全域が森林で占められ、崩壊地も少なく、山腹面よりの土砂の供給の少ない急勾配溪流では、最下流部のダムが満砂の状態になっていない限り、全流路にわたっ

て堆積する土砂量は当然少なく、とくに、土砂災害発生後の溪流においては、この傾向は顕著にあらわれるものと推定される。
