1121 浸炭されたオーステナイト系ステンレス鋼SUS316の疲労挙動

Fatigue Behaviour of Carburized Austenitic Stainless Steel SUS316

The fatigue behaviour and fracture mechanism of carburized austenitic stainless steel, SUS316, were studied under rotary bending in laboratory air and in 3%NaCl aqueous solution using smooth specimens with two different carburized case depths. A modified carburizing was performed at a temperature below 500°C in a CO and H₂ gas mixture. Fatigue strength was evaluated and fracture mechanism was discussed on the basis of observation of crack initiation and small crack growth and fracture surface analysis. In laboratory air, the carburized specimens showed considerably higher fatigue strength than the untreated specimens. The fatigue strength in 3%NaCl aqueous solution was the same as that in laboratory air, indicating excellent corrosion resistance of the carburized specimens. Regardless of environment, cracks initiated underneath the carburized case at a very early stage of fatigue life and grew predominantly into the core material with a fish-eye like pattern.

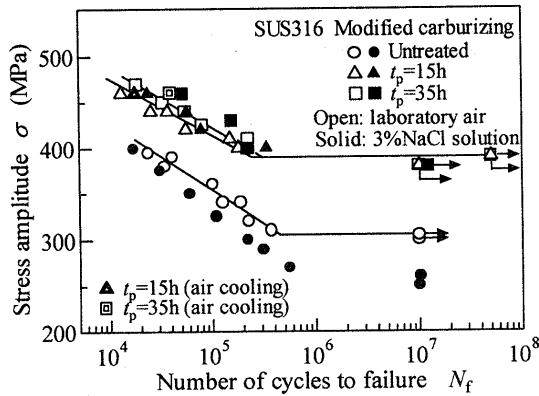
Fig.3 S-N diagram.

3.4.1 疲労強度 図 3 に S-N 線図を示す。大気中では、15h 材および 35h 材の疲労強度は未処理材と比較して全体的に大きく向上する。有限寿命領域では浸炭層深さの影響が認められ、35h 材が 15h 材よりもやや長寿命である。疲労限度はいずれの浸炭材も約 390MPa であり、本浸炭処理によって 30% の疲労限度の向上が達成される。一方 3%NaCl 水溶液中では、浸炭材の疲労強度は高応力では大気中よりもむしろ高く、低応力ではほぼ同程度であり、腐食環境中においても浸炭材の疲労強度は全く低下しない。

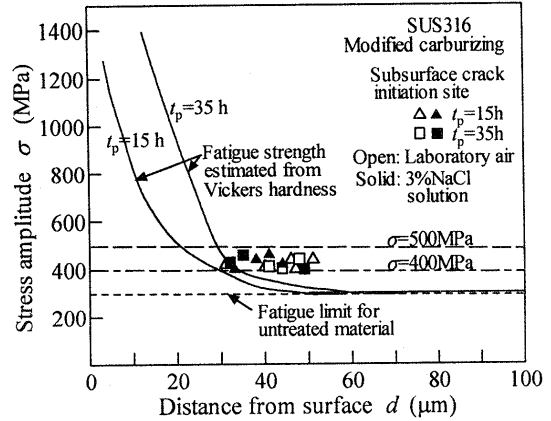
Fig.6 Relationship between strength of carburized specimen and applied stress

硬さと疲労限度の関係から求められた浸炭材の内部方向の強度分布を図 6 に示す。また同図には、 $\sigma=500MPa$ と $\sigma=400MPa$ の負荷応力分布、および内部き裂発生箇所をその位置の応力に対してプロットした結果も併記している。図から明らかなように、浸炭材の表面およびその近傍の強度はきわめて高くなっているから、表面のすべり変形が阻止され、き裂発生が強度の低い境界近傍に移行したものである。負荷応力が強度を上回る深さは 20 μm ~40 μm であり、浸炭層深さと一致する。また、内部き裂発生箇所はそれよりやや深く 30 μm ~50 μm であるが、概ね一致していると考えられ、こうした単純なモデルによって本浸炭材のき裂発生挙動が理解できるように思われる。
